國定古蹟 監察院

委託單位：監察院
研究單位：國立台灣科技大學
計畫主持人：王惠君
中華民國96年8月

白蟻防治計劃 相關工程工作報告書

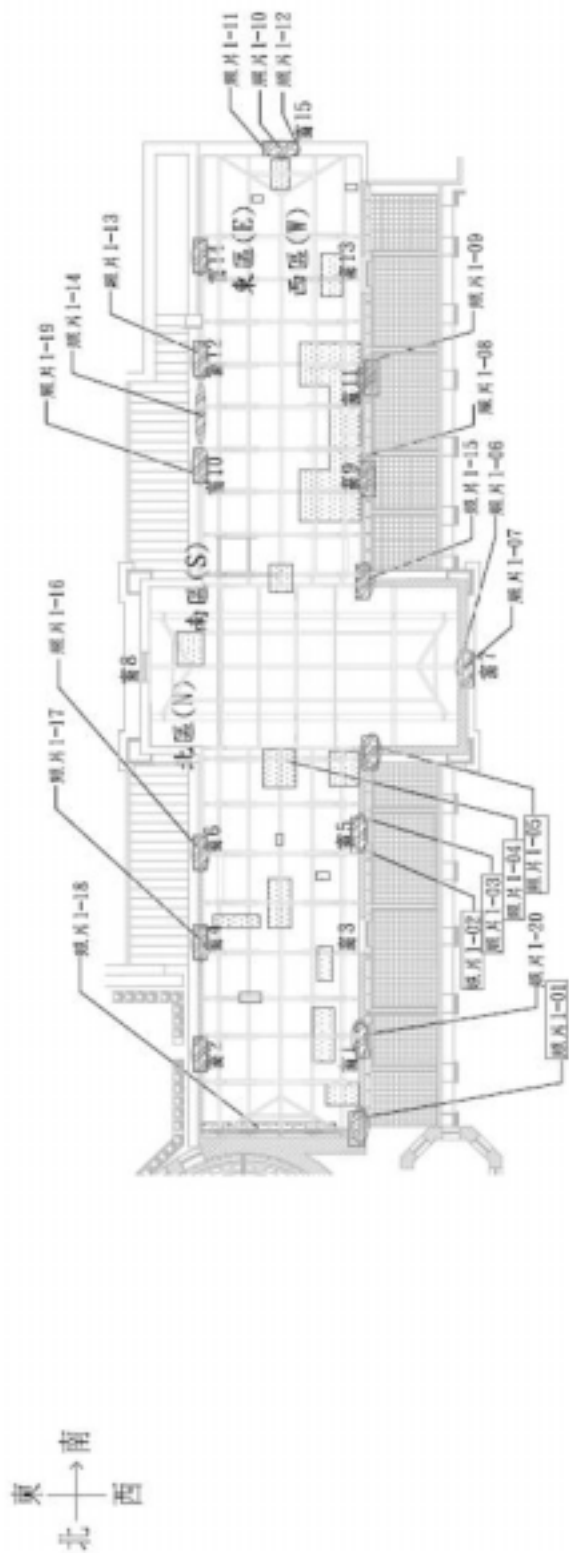
照片 1-01
現況說明：原牆面鑿除，補設鋼絲網及抹灰。
修復說明：
1. 拆除原有牆面，並清理現場。
2. 補設鋼絲網及抹灰，並塗刷防水塗料。

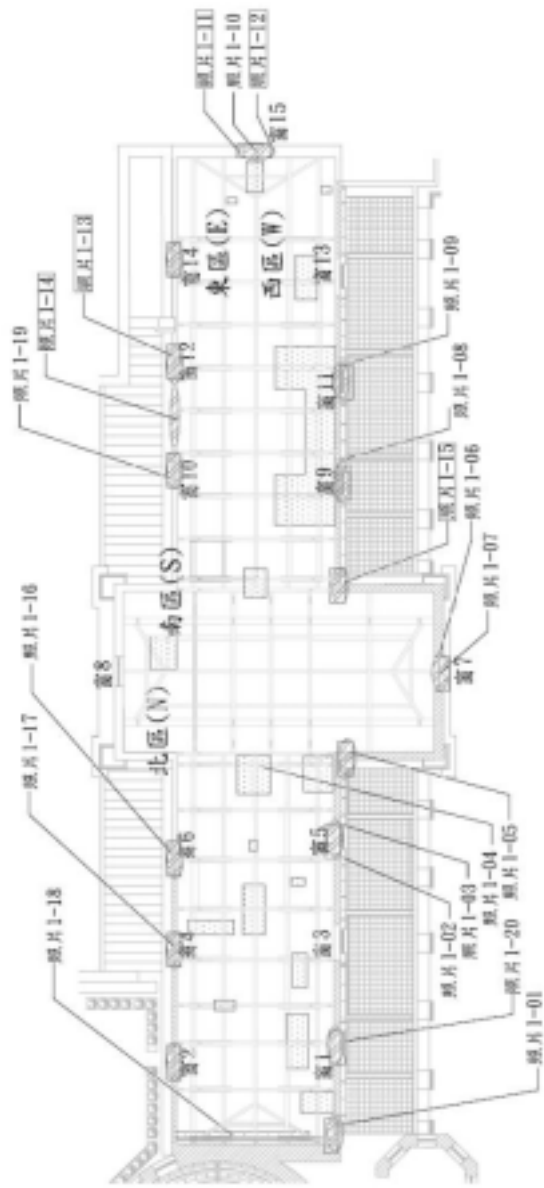
照片 1-11
 現況說明：舊屋頂鋼架與原屋頂二。
 修復說明：
 1. 拆除原有屋頂鋼架，防止屋架劣化。
 2. 完成屋頂鋼架安裝及組件，立此鋼架結構。

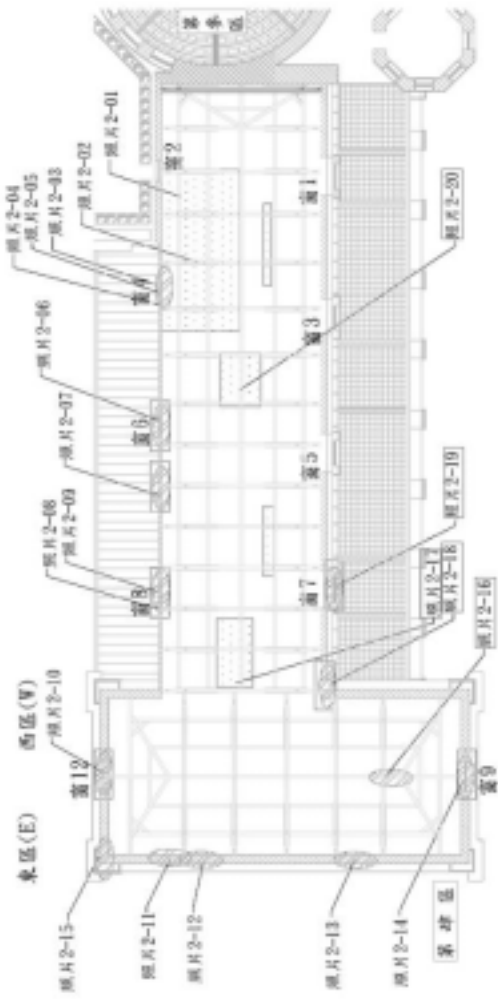
<p>照片 2-01 現況說明：石磚瓦屋頂施工維護。 修護說明： 1. 拆除屋頂腐蝕部分石磚瓦屋頂，於水層修作。 2. 屋頂鋼瓦部分重新行鋪瓦及出屋頂鋼瓦屋頂。 註。</p>	<p>照片 2-02 現況說明：石磚瓦屋頂施工維護。 修護說明： 1. 拆除屋頂腐蝕部分石磚瓦屋頂，於水層修作。 2. 屋頂鋼瓦部分重新行鋪瓦及出屋頂鋼瓦屋頂。 註。</p>	<p>照片 2-03 現況說明：重新行鋼瓦屋頂。 修護說明： 1. 拆除屋頂腐蝕部分石磚瓦屋頂，於水層修作。 2. 屋頂鋼瓦部分重新行鋪瓦及出屋頂鋼瓦屋頂。 註。</p>	<p>照片 2-04 現況說明：重新行鋼瓦屋頂。 修護說明： 1. 拆除屋頂腐蝕部分石磚瓦屋頂，於水層修作。 2. 屋頂鋼瓦部分重新行鋪瓦及出屋頂鋼瓦屋頂。 註。</p>	<p>照片 2-05 現況說明：重新行鋼瓦屋頂。 修護說明： 1. 拆除屋頂腐蝕部分石磚瓦屋頂，於水層修作。 2. 屋頂鋼瓦部分重新行鋪瓦及出屋頂鋼瓦屋頂。 註。</p>
---	---	---	---	---

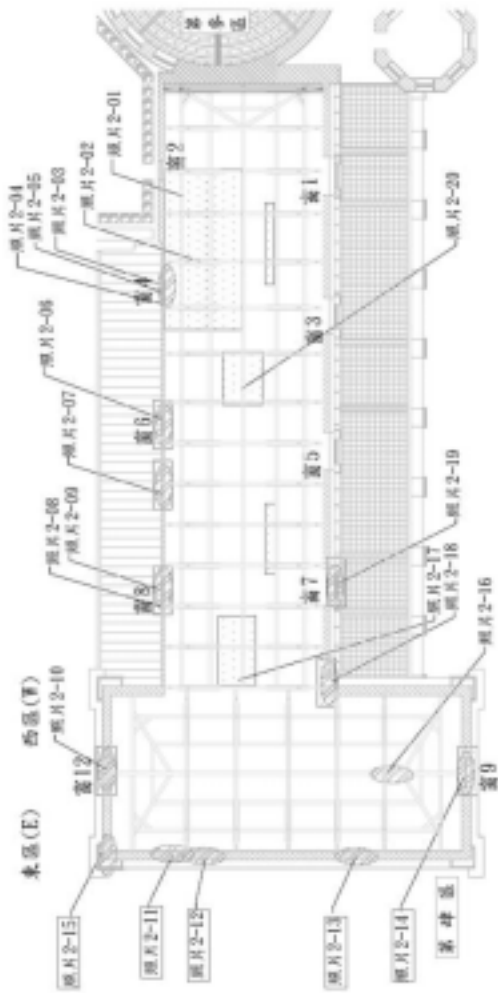
圖片2-46
 現況說明：屋頂鋼板計畫因有剝離老化，予以換裝。
 修復說明：
 1. 鋼板計畫因有剝離老化，進行拆除，

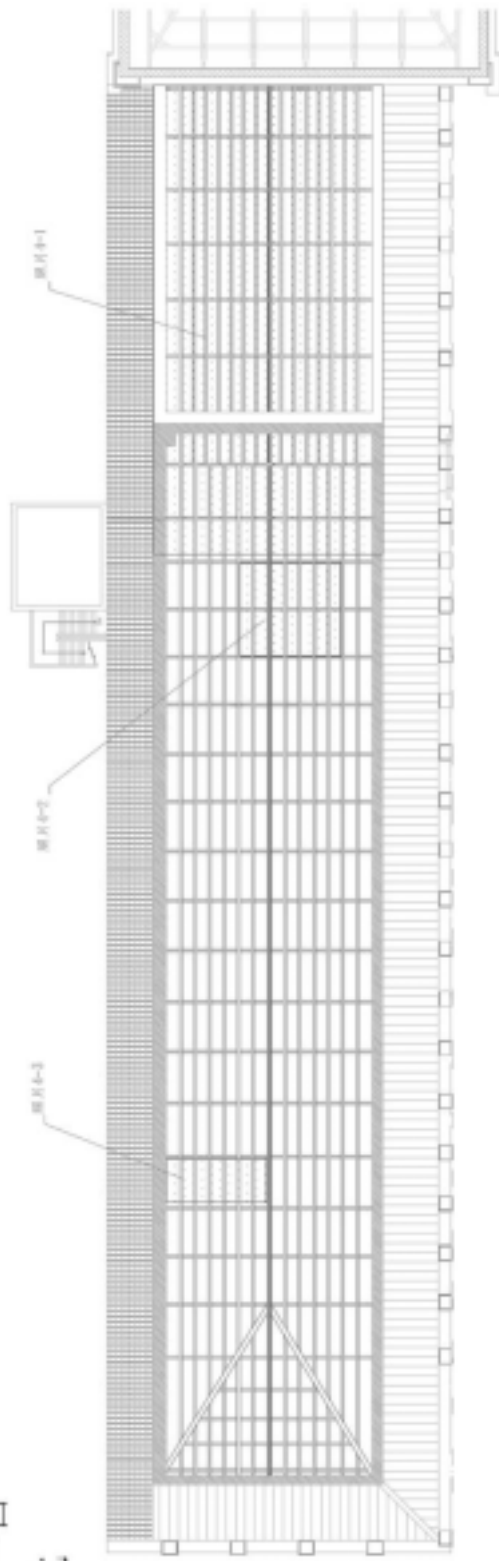
屋頂A-4
現況說明：屋內屋頂結構因年久失修造成瓦片脫落及下層漏水。
修復說明：拆除原有瓦片，整理、分類、清洗、鋪入新磚，屋頂防水、防水層新作，瓦片原狀還原。

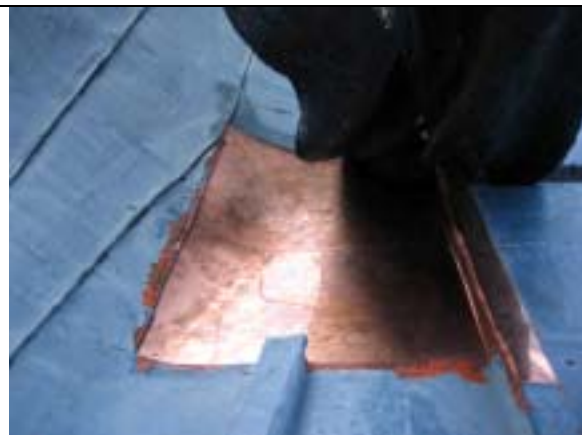
【圖版 5-192】屋瓦破損施作後概況

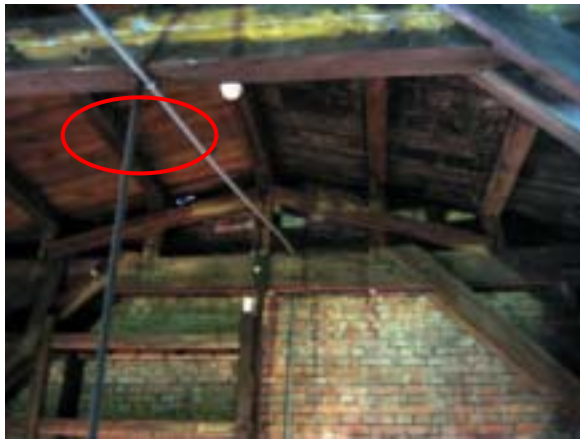
【圖版 5-193】一區屋面與三區交接處縫隙

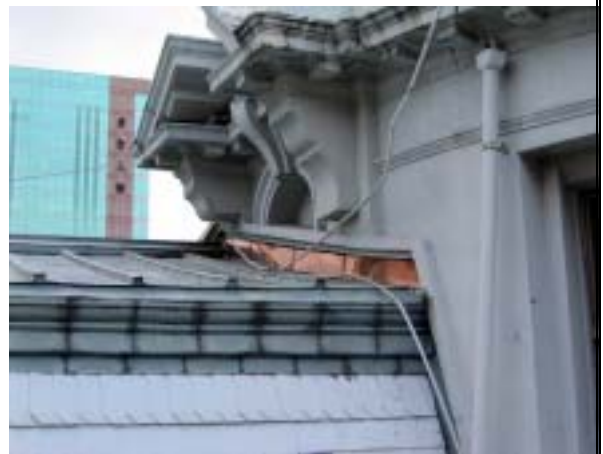
【圖版 5-194】使用銅皮補強裂縫後外觀樣貌
