台灣地區省道老舊橋梁養護管理
專案調查研究報告

監察院九十七年度 「台灣地區省道老舊橋梁養護管理」序

監察院九十七年度專案調查研究報告

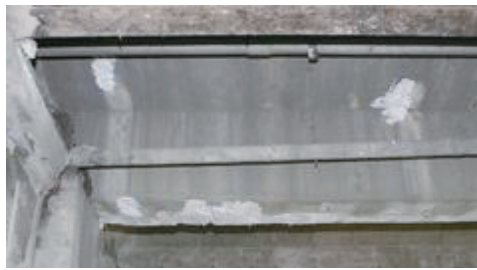
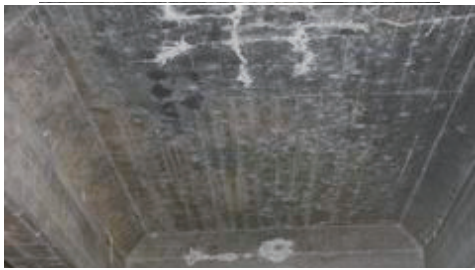
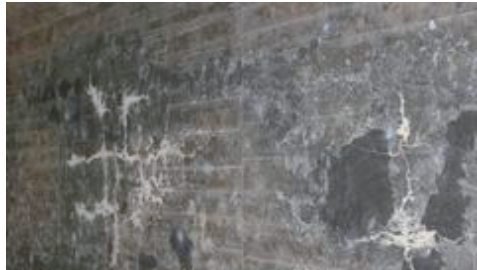
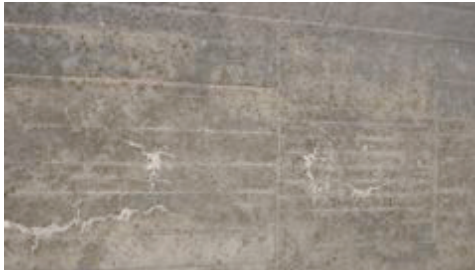
照片 1-1 橋面板混凝土劣化	照片 1-2 橋面板混凝土劣化

照片 1-3 橋面板混凝土劣化	照片 1-4 橋面板混凝土劣化

省道台 3 線「橫溪橋」養護情形實地履勘紀錄					
履勘人員：陳○○、毛○○、陳○○、李○○ 日期：96 年 11 月 27 日 氣候：陰天					
項目	項次	履勘內容	是否發現		缺 失 述 要
			是	否	
底板系統	1	橋面版	v		橋底板多處混凝土劣化、鋼筋外露 (如照片 1-1~1-8)
	2	摩擦層		v	
	3	伸縮縫		v

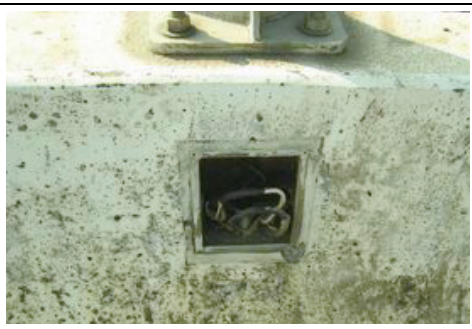
<p>照片 4-5 照明蓋板逸失</p>	<p>照片 4-6 照明蓋板逸失</p>

項目	項次	履勘內容	是否發現		缺 失 述 要
			是	否	
底板系統	1	橋面版		v	
	2	摩擦層	v		摩擦層破損(照片 4-1)
	3	伸縮縫	v		伸縮縫破損(照片 4-2)
	4	排水系統		v	
支撐構件	1	大梁		v	
	2	橫隔梁		v	
	3	支承墊		v	
附屬設施	1	橋面護欄	v		護欄鋼筋裸露(照片 4-3~4-4)
	2	防撞設施		v	
	3	照明設施	v		照明蓋板逸失(照片 4-5~4-6)
	4	附掛設施		v	
橋台	1	胸牆	v		胸牆違法附掛管線(照片 4-7)
	2	翼牆		v	
	3	背牆		v	
	4	橋座		v	
	5	基礎		v	
橋墩	1	橋墩		v	
	2	帽梁	v		帽梁鋼筋外露(照片 4-8)
基礎	1	基礎	v		基礎裸露(照片 4-9~4-10)
橋址環境	1	河床刷深 基礎裸露	v		基礎裸露(照片 4-9~4-10)
	2	固床設施	v		護塊破壞、鋼筋裸露(照片 4-11)
	3	河道		v	
	4	高灘地	v		橋下任意停車(照片 4-12)
其他			v

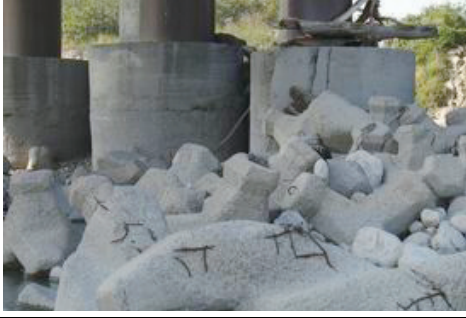
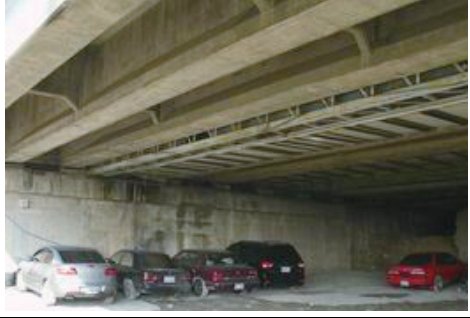
照片 4-11 護塊破壞、鋼筋外露	照片 4-12 高灘地橋下任意停車

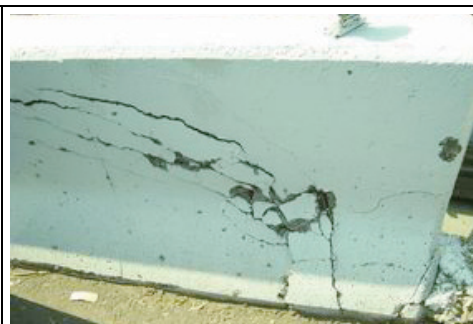
照片 6-2 護欄裂損

底板系統	1	橋面版	v		模板未拆(照片 6-1)
	2	摩擦層		v	
	3	伸縮縫		v	
	4	排水系統		v	
支撐構件	1	大梁		v	
	2	橫隔梁		v	
	3	支承墊		v	
附屬設施	1	橋面護欄	v		護欄裂損(照片 6-2)
	2	防撞設施		v	
	3	照明設施		v	
	4	附掛設施		v	
橋台	1	胸牆		v	
	2	翼牆		v	
	3	背牆		v	
	4	橋座		v	
	5	基礎		v	
橋墩	1	橋墩		v	
	2	帽梁		v	
基礎	1	直接基礎	v		基礎裸露、鋼筋外露(照片 6-3~6-8)
橋址環境	1	河床刷深 基礎裸露	v		基礎裸露、鋼筋外露(照片 6-3~6-8)
	2	固床設施		v	
	3	河道		v	
	4	高灘地		v	
其他			v

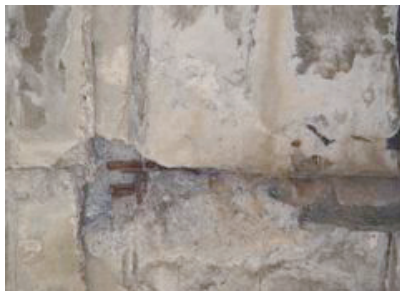
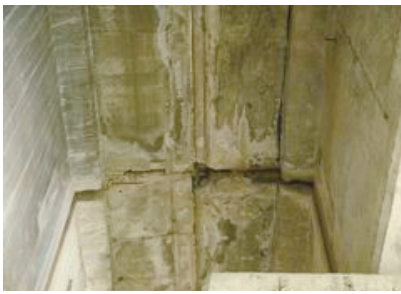
照片 7-1 橋面板劣化、鋼筋外露	照片 7-2 橋面板劣化、鋼筋外露

省道台 3 線「旗山橋」養護情形實地履勘紀錄					
履勘人員：毛○○、李○○、劉○○ 日期：96 年 12 月 14 日					
氣候：晴					
項目	項次	履勘內容	是否發現		缺 失 述 要
			是	否	
底板系統	1	橋面版	v		橋面板劣化、鋼筋外露(照片 7-1~7-3)
	2	摩擦層		v	
	3	伸縮縫	v		伸縮縫鋪上瀝青(照片 7-4)
	4	排水系統		v	
支撐構件	1	大梁		v	
	2	橫隔梁	v		橫隔梁保護層厚度不足、鋼筋裸露(照片 7-5)
	3	支承墊		v	
附屬設施	1	橋面護欄	v		欄杆混凝土劣化、鋼筋裸露(照片 7-6~7-10)
	2	防撞設施		v	
	3	照明設施		v	
	4	附掛設施		v	
橋台	1	胸牆		v	
	2	翼牆	v		翼牆裂損(照片 7-11)
	3	背牆		v	
	4	橋座			
	5	基礎		v	
橋墩	1	橋墩		v	
	2	帽梁	v		旗山橋橋帽梁龜裂(照片 7-12~7-13)
基礎	1	基礎		v	
橋址環境	1	河床刷深 基礎裸露		v	
	2	固床設施		v

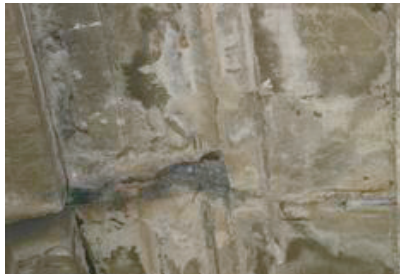
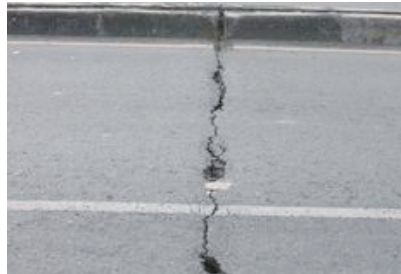
照片 7-3 橋面板劣化、鋼筋外露	照片 7-4 伸縮縫鋪上瀝青

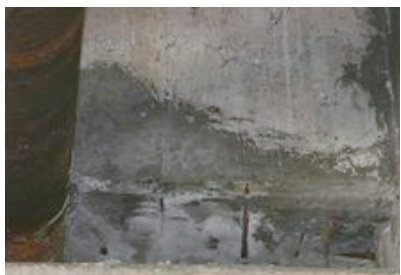
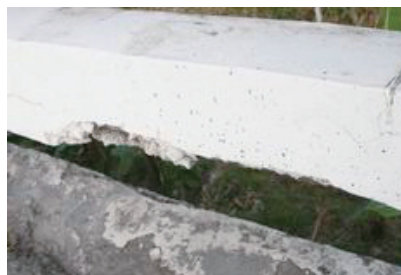
照片 7-5 橫隔梁保護層厚度不足、鋼筋裸露	照片 7-6 護欄混凝土劣化、鋼筋裸露

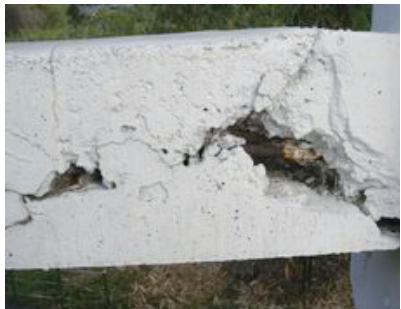
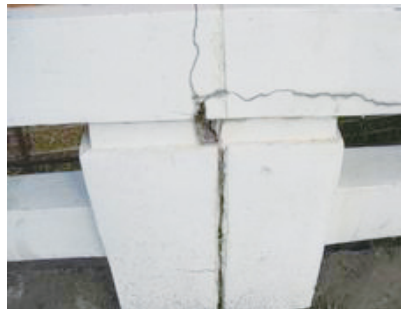
照片 7-7 護欄混凝土劣化、鋼筋外露	照片 7-8 護欄混凝土劣化、鋼筋外露

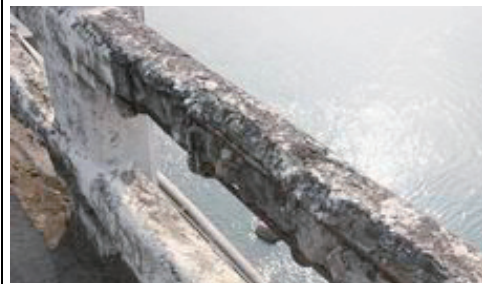
照片 8-4 護欄混凝土劣化、鋼筋裸露

省道台 3 線「旗尾橋」養護情形實地履勘紀錄					
履勘人員：毛○○、李○○、劉○○ 日期：96 年 12 月 14 日					
氣候：晴					
項目	項次	履勘內容	是否發現		缺 失 述 要
			缺 失	是 否	
底板系統	1	橋面版	v		橋面板混凝土剝落、鋼筋裸露違法、附掛管線(照片 8-1)
	2	摩擦層		v	
	3	伸縮縫		v	
	4	排水系統	v		植物漫生、阻塞排水孔(照片 8-2)
支撐構件	1	大梁		v	
	2	橫隔梁		v	
	3	支承墊	v		支承鏽蝕嚴重(照片 8-3)
附屬設施	1	橋面護欄	v		護欄混凝土劣化、鋼筋裸露(照片 8-4 ~ 8-6)
	2	防撞設施		v	
	3	照明設施		v

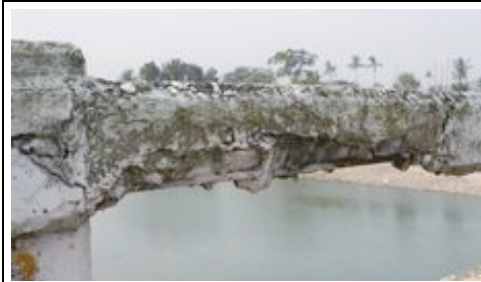
照片 8-5 護欄混凝土劣化、鋼筋裸露

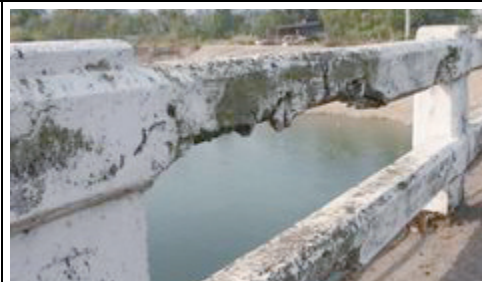
照片 8-6 護欄混凝土劣化、鋼筋裸露

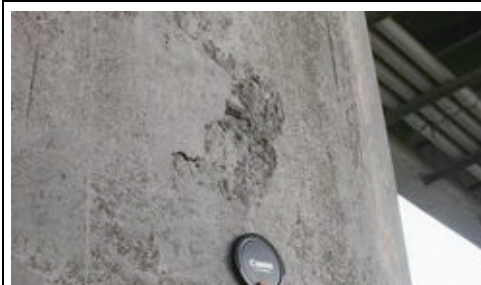
照片 8-7 橋墩混凝土剝落、鋼筋裸露

4	附掛設施		v	
橋台	1	胸牆		v	
	2	翼牆		v	
	3	背牆		v	
	4	橋座		v	
	5	基礎		v	
橋墩	1	橋墩	v		橋墩體混凝土剝落至鋼筋外露、(照片 8-7~8-8)
	2	帽梁		v	
基礎	1	基礎	v		基礎鋼筋外露(照片 8-9)
橋址環境	1	河床刷深 基礎裸露	v		基礎鋼筋外露(照片 8-9)
	2	固床設施		v	
	3	河道	v		漂流物未清除(照片 8-10)
	4	高灘地		v	
其他			v		引道護坡裂損(照片 8-9~8-11)

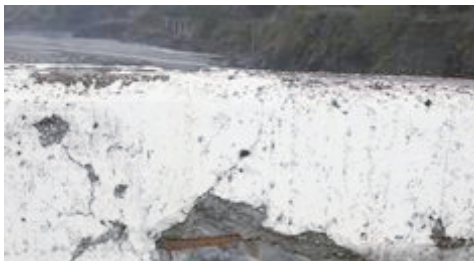
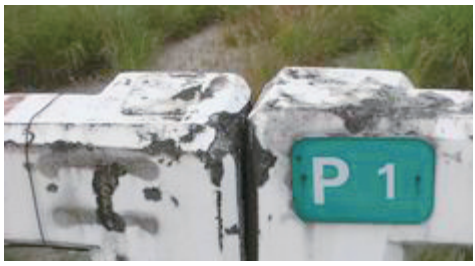
照片 10-1 護欄混凝土劣化、鋼筋裸露	照片 10-2 護欄混凝土劣化

系統	3	伸縮縫		v	
	4	排水系統		v	
支撐構件	1	大梁		v	
	2	橫隔梁		v	
	3	支承墊		v	
附屬設施	1	橋面護欄	v		護欄混凝土劣化斷裂、鋼筋外露(照片 10-1~10-6)
	2	防撞設施		v	
	3	照明設施		v	
	4	附掛設施	v		附掛管線受損(照片 10-7~10-8)
橋台	1	胸牆		v	
	2	翼牆		v	
	3	背牆		v	
	4	橋座		v	
	5	基礎		v	
橋墩	1	橋墩	v		墩體混凝土蜂巢未修補、墩體鋼筋外露未修補(照片 10-9~10-13)
	2	帽梁	v		帽梁鋼筋裸露(照片 10-14~10-15)
基礎	1	基礎	v		基礎裸露、基礎混凝土磨耗、鋼筋裸露(照片 10-16~10-24)
橋址環境	1	河床刷深 基礎裸露	v		基礎裸露、基礎混凝土磨耗、鋼筋裸露(照片 10-16~10-24)
	2	固床設施		v	
	3	河道		v	
	4	高灘地	v		高灘地漂流物未清(照片 10-25)
其他			v

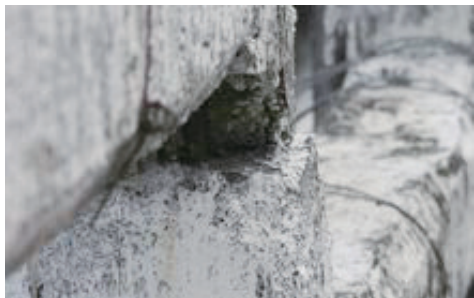
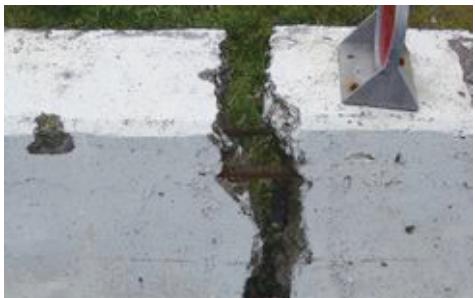
照片 10-3 護欄混凝土劣化、鋼筋裸露	照片 10-4 護欄斷裂

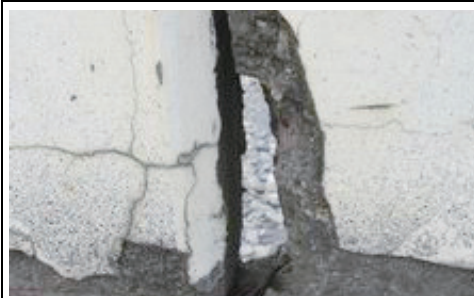
照片 10-5 護欄斷裂

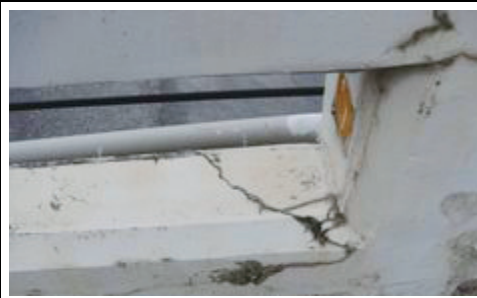
照片 10-6 護欄斷裂

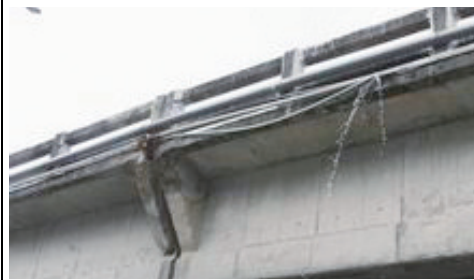
照片 10-7 附掛管線受損

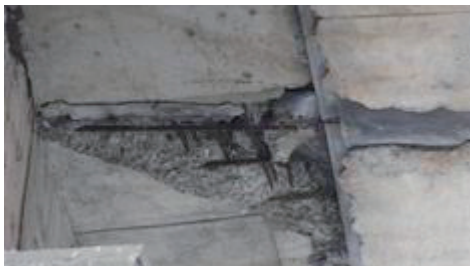
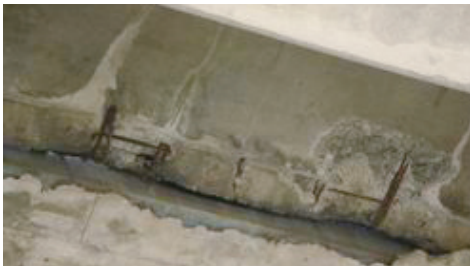
照片 12-1 橋面板劣化、鋼筋裸露	照片 12-2 橋面板劣化、鋼筋裸露

省道台 3 線「新埤大橋」養護情形實地履勘紀錄					
履勘人員：毛○○、李○○、劉○○ 日期：96 年 12 月 13 日					
氣候：晴					
項目	項次	履勘內容	是否發現		缺 失 述 要
			是	否	
底板系統	1	橋面版	v		橋底板劣化、鋼筋外露、破損(照片 12-1~12-8)
	2	摩擦層		v	
	3	伸縮縫	v		伸縮縫鋪上瀝青(照片 12-9)
	4	排水系統		v	
支撐構件	1	大梁		v	
	2	橫隔梁		v	
	3	支承墊		v	
附屬設施	1	橋面護欄		v	
	2	防撞設施		v	
	3	照明設施		v	
	4	附掛設施		v	
橋台	1	胸牆		v	
	2	翼牆		v	
	3	背牆		v	
	4	橋座		v	
	5	基礎		v

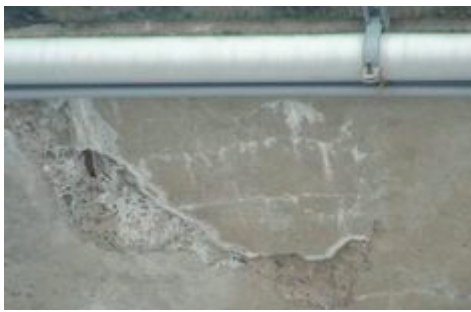
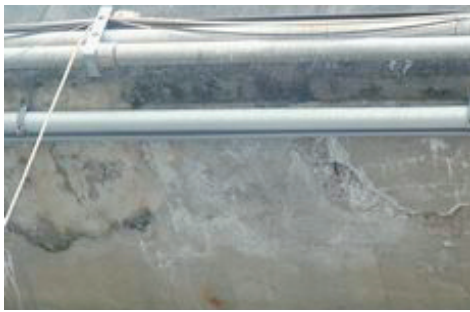
照片 12-3 橋面板劣化、鋼筋裸露	照片 12-4 橋面板劣化、鋼筋裸露

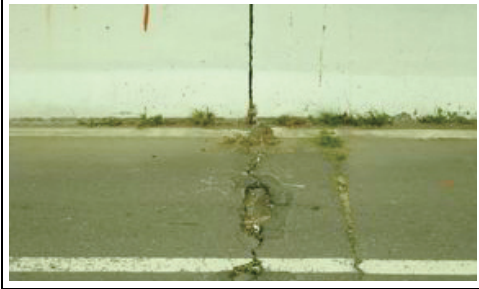
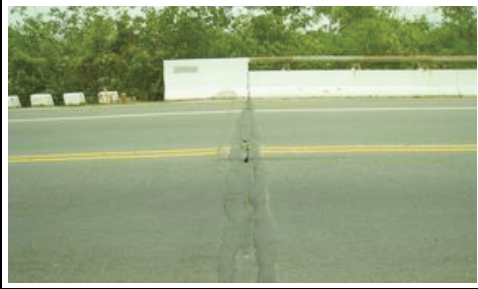
<p>照片 14-1 伸縮縫直接鋪上瀝青、摩擦層破損</p>	<p>照片 14-2 伸縮縫直接鋪上瀝青、摩擦層破損</p>

省道台 3 線「興昌橋」養護情形實地履勘紀錄					
履勘人員：毛○○、李○○、劉○○ 日期：96 年 12 月 13 日					
氣候：晴					
項目	項次	履勘內容	是否發現		缺 失 述 要
			缺 失 是	否	
底板系統	1	橋面版		v	
	2	摩擦層	v		摩擦層破損(照片 14-1~14-2)
	3	伸縮縫	v		伸縮縫直接鋪上瀝青、伸縮縫植物漫生(照片 14-1~14-5)
	4	排水系統	v		排水孔阻塞、植物漫生(照片 14-6~14-7)
支撐構件	1	大梁		v	
	2	橫隔梁		v	
	3	支承墊		v	
附屬設施	1	橋面護欄	v		護欄裂縫、鋼筋外露(照片 14-8~14-10)
	2	防撞設施		v	
	3	照明設施		v	
	4	附掛設施		v	
橋台	1	胸牆		v	
	2	翼牆		v	
	3	背牆		v

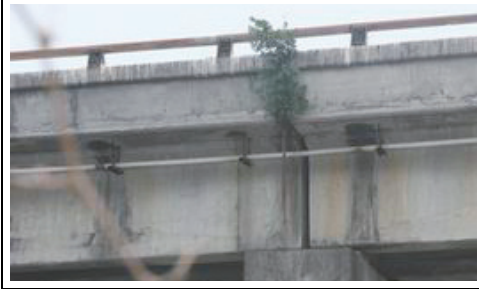
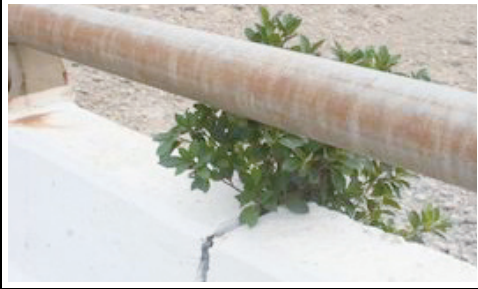
<p>照片 14-3 伸縮縫植物漫生</p>	<p>照片 14-4 伸縮縫植物漫生</p>

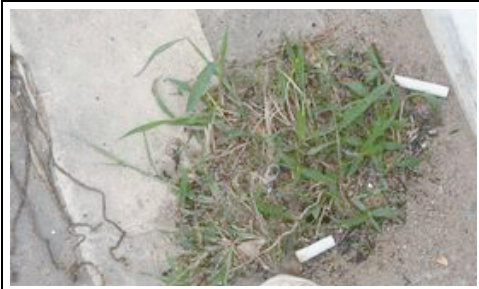
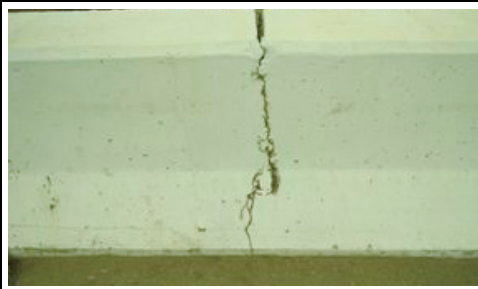
<p>照片 14-7 排水孔阻塞、植物漫生</p>	<p>照片 14-8 護欄裂縫破損</p>

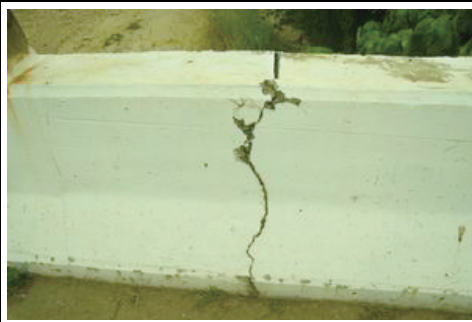
照片 14-9 護欄裂縫破損

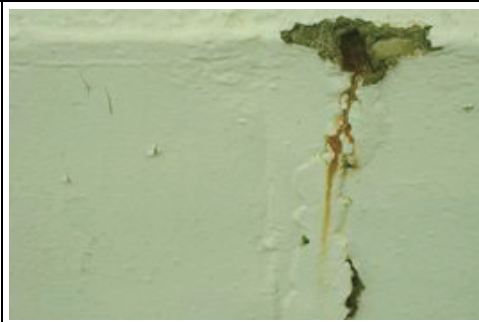
照片 14-10 護欄裂縫破損、鋼筋外露

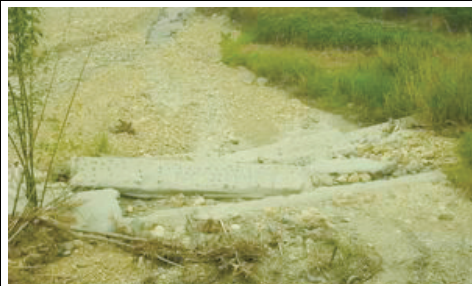
照片 14-11 固床護坦破損

4	橋座		v	
	5	基礎		v	
橋墩	1	橋墩		v	
	2	帽梁		v	
基礎	1	基礎		v	
橋址環境	1	河床刷深 基礎裸露		v	
	2	固床設施	v		固床護坦破壞(照片 14-11~14-16)
	3	河道		v	
	4	高灘地		v	高灘地堆放易燃物(照片 14-17~14-18)
其他			v

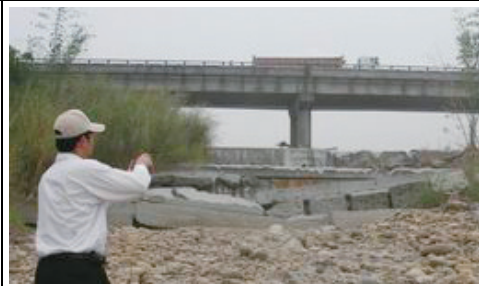
照片 14-12 固床護坦破損

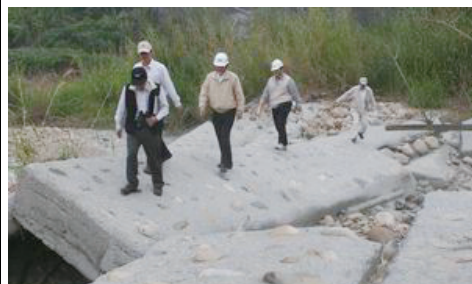
照片 14-13 固床護坦破損

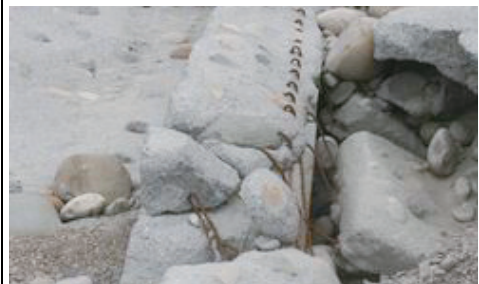
照片 14-14 固床護坦破損

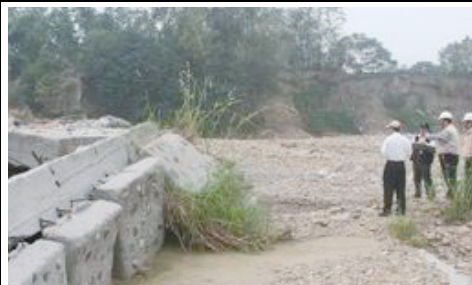
照片 14-15 固床護坦破損

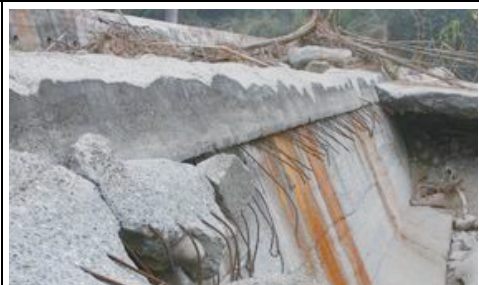
照片 14-16 固床護坦破損

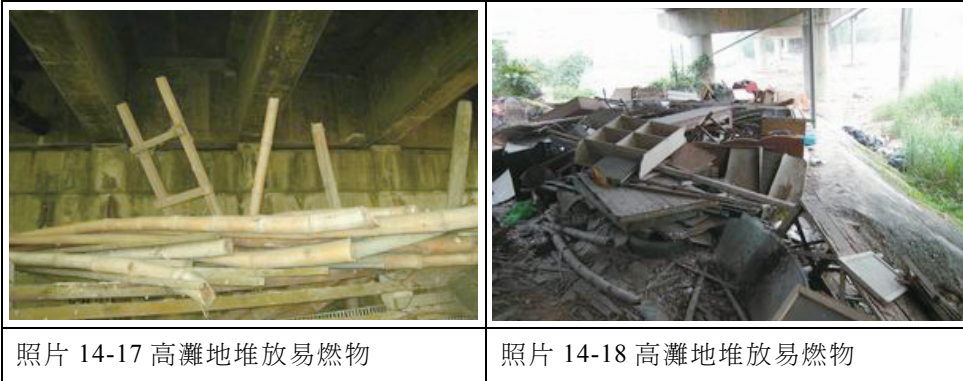
照片 14-17 高灘地堆放易燃物

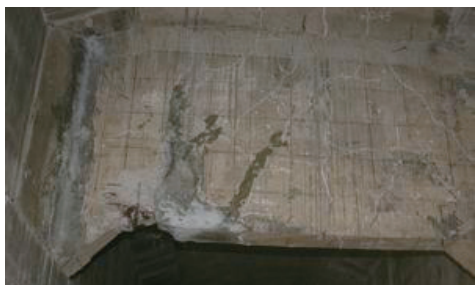
照片 15-5 橫隔梁鋼筋裸露	照片 15-6 橫隔梁白華現象

省道台 3 線「五虎寮橋」養護情形實地履勘紀錄					
履勘人員：陳○○、陳○○、任○○ 日期：96 年 12 月 12 日					
氣候：晴					
項目	項次	履勘內容	是否發現		缺 失 述 要
			是	否	
底版系統	1	橋面版		v	
	2	摩擦層		v	
	3	伸縮縫	v		伸縮縫直接鋪上瀝青(照片 15-1~15-2)
	4	排水系統		v	
支撐構件	1	大梁	v		大梁鋼筋裸露(照片 15-3)
	2	橫隔梁	v		橫隔梁鋼筋裸露、白華現象(照片 15-4~15-6)
	3	支承墊		v	
附屬設施	1	橋面護欄	v		護欄混凝土剝落、裂縫破損(照片 15-7~15-8)
	2	防撞設施		v	
	3	照明設施		v	
	4	附掛設施		v	
橋台	1	胸牆		v	
	2	翼牆		v	
	3	背牆		v	
	4	橋座		v	
	5	基礎		v	
橋墩	1	橋墩		v	
	2	帽梁	v		帽梁植物漫生(照片 15-9~15-10)
基礎	1	基礎	v		基礎、鋼筋裸露(照片 15-11~15-12)
橋址環境	1	河床刷深 基礎裸露	v		基礎、鋼筋裸露(照片 15-11~15-12)
	2	固床設施	v		固床護坦破壞(照片 15-13~15-16)
	3	河道		v	
	4	高灘地		v

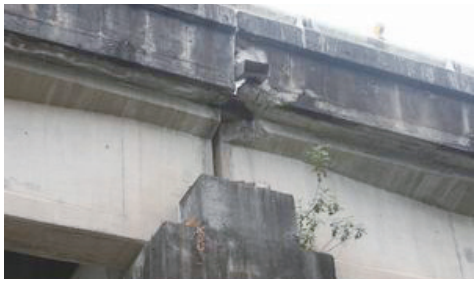
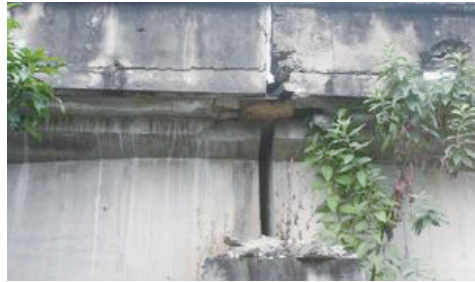
照片 15-9 帽梁植物漫生	照片 15-10 帽梁植物漫生

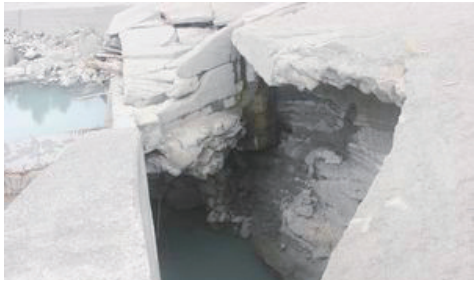
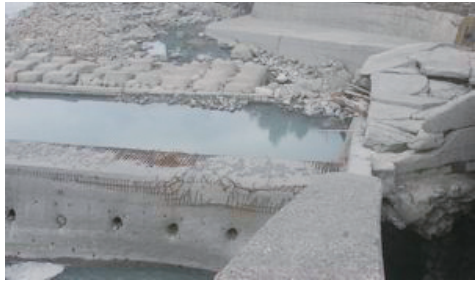
照片 15-13 固床護坦破壞	照片 15-14 固床護坦破壞

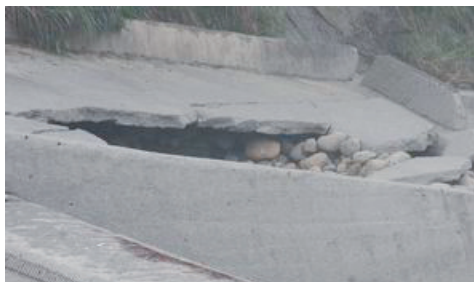
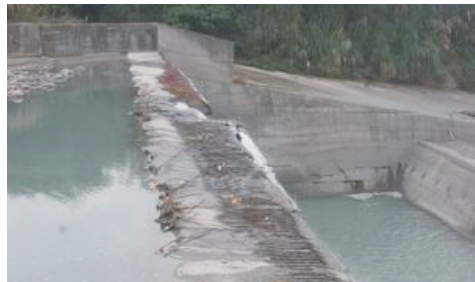
照片 15-15 固床護坦破壞	照片 15-16 固床護坦破壞
