國定古蹟監察院舊大樓  
屋面修復工程  
工作報告書

委託單位：監察院

研究單位：國立台灣科技大學

中華民國 99 年 07 月

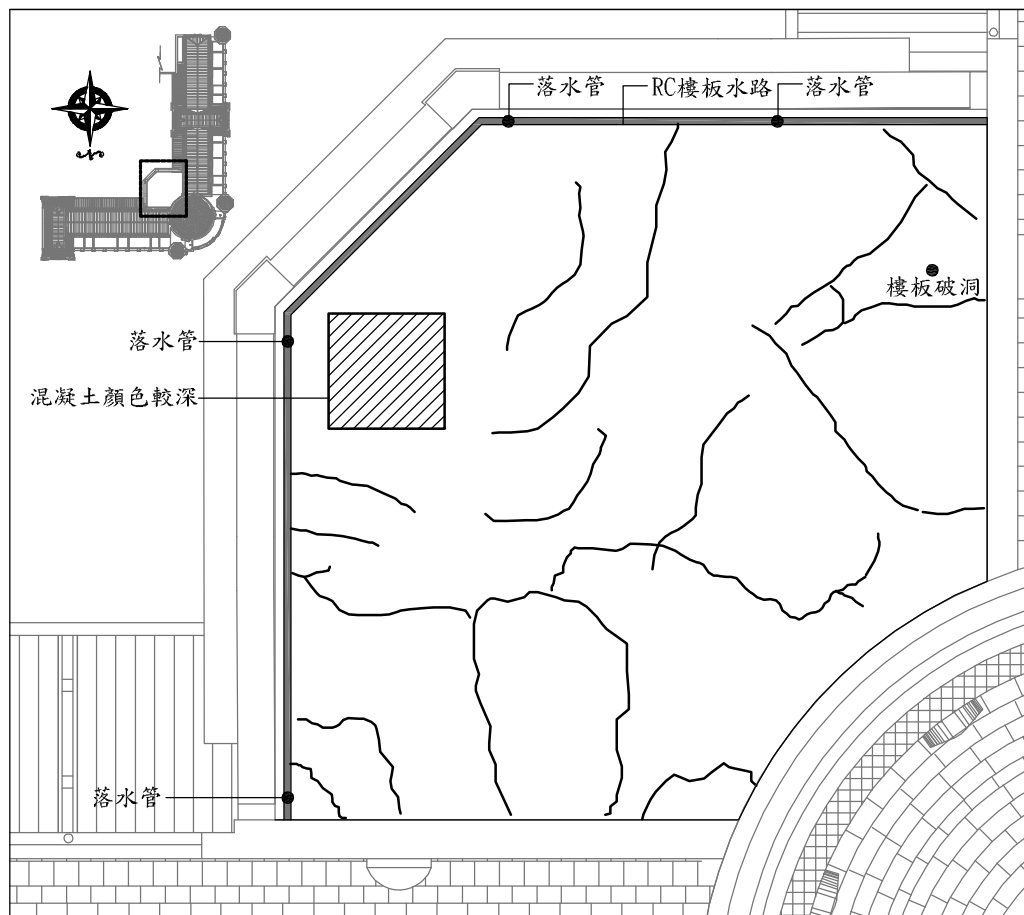
【圖 3-1-39】M形樓梯平台裂縫位置圖，比例 1:130，以建築設計圖為底圖，本研究加註。

M 形樓梯平台 RC 樓板表面有許多不規則細長裂縫以及一處長寬各約為 2 公尺的填補痕跡，該區域填補的混凝土相較其他區域顏色深，對應至室內樓梯位置，約在 M 形樓梯轉折平台上。此外，鋪面敲除過程中因敲擊力道過大，導致混凝土掉落產生約 10 公分的孔洞(西翼 23 區牛眼窗正前方約 120 公分處)，經觀察發現，監察院澆製的混凝土中，骨材較水泥多(細骨材約 1 公分，粗骨材約 4~5 公分)，且表面殘有許多小孔洞，推測可能為澆製時因無充分攪拌所產生的氣泡。

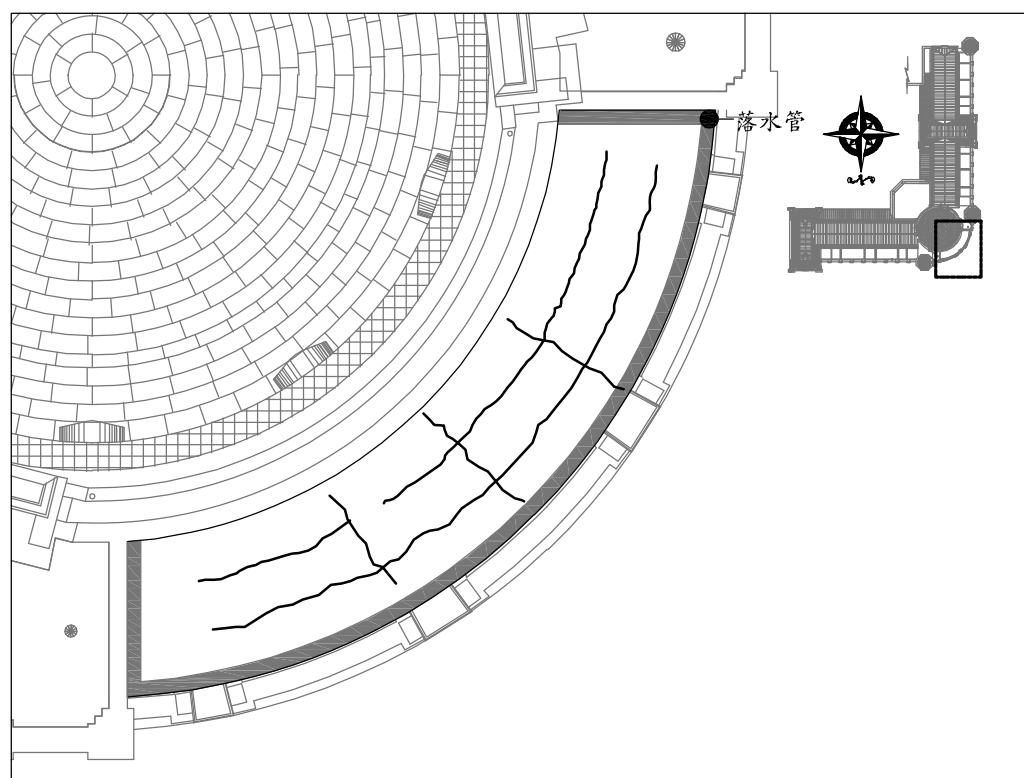
【圖 3-1-40】中央穹頂前側平台裂縫位置圖，比例 1:130，以建築設計圖為底圖，本研究加註。

中央穹頂前側平台出現許多放射狀及同心圓裂縫，經與一樓天花比對發現，大部分放射狀裂縫位處於混凝土鋼樑上端或附近，其原因可能為分期澆製或應力集中而產生。

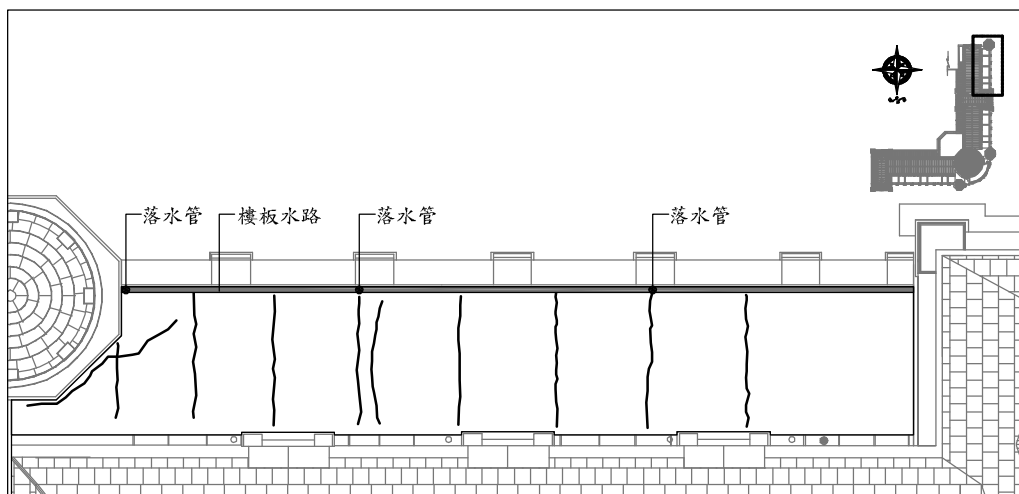
【圖 3-1-41】西翼 1.2.3.4 區平台裂縫位置圖，比例 1:200，以建築設計圖為底圖，本研究加註。

西翼平台、北翼平台、M 形樓梯平台及中央穹頂平台敲除後發現，西翼及北翼平台混凝土樓板表面均有規則且細長裂縫，由天溝內側龜裂至女兒牆。經與西翼二樓室內天花比對發現，裂縫均位處工字形鋼樑的上端或附近，其原因推測可能為樓板長期應力集中而產生的表面裂縫或者是樓板在當初澆製時以鋼樑為界線，以至於混凝土固化後，產生分期的施工接縫。北翼因室內有天花板包覆無法進行比對。此外西翼 8 區平台及北翼 4 區平台均有一條寬約 3 公分垂直裂縫，經建築師與院內人員討論推測，西翼 8 區平台裂縫可能為屋面伸縮縫，但由於平台已經過多次修繕，現場清理後縫隙內已填滿碎石及柏油，無法確認縫隙內是否原有填充物，而北翼 4 區平台裂縫對應監察院分期興建位置得知，該縫隙為第一期與第二期興建交接處，由於分期施作的因素，使兩處平台高差約 3 公分。

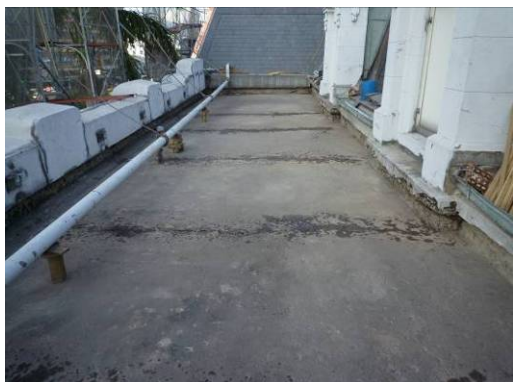
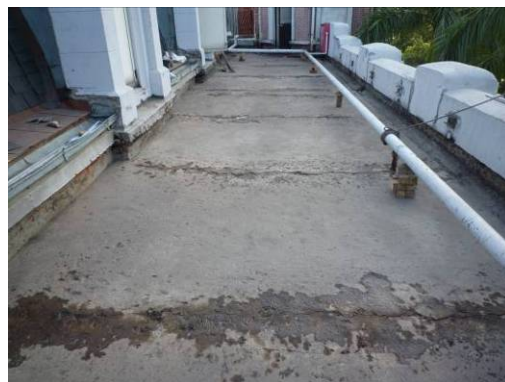
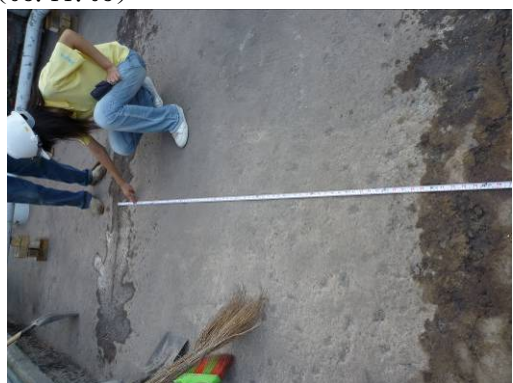
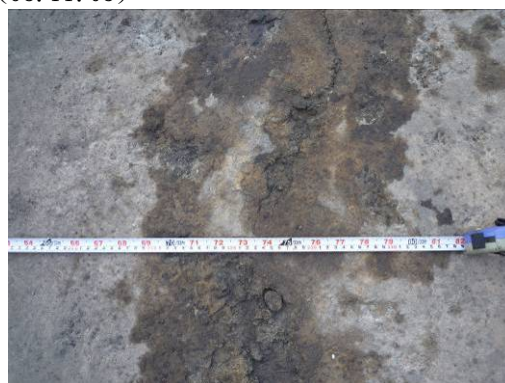
【照片 3-1-155】西翼 1. 2. 3. 4 區平台裂縫 (98. 11. 05)

【照片 3-1-156】西翼 1. 2. 3. 4 區平台裂縫 (98. 11. 05)

【照片 3-1-157】西翼 1. 2. 3. 4 區平台裂縫間距約 220 至 230 公分 (98. 11. 05)

【照片 3-1-158】裂縫細部 (98. 11. 05)

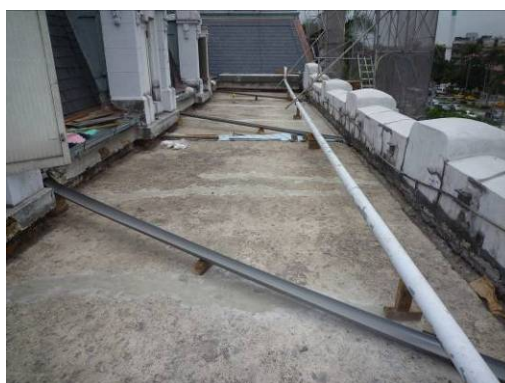
【照片 3-1-160】西翼 7. 8. 9. 10 區平台裂縫 (98. 11. 05)

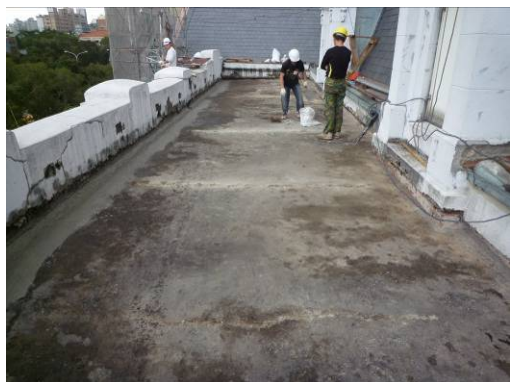
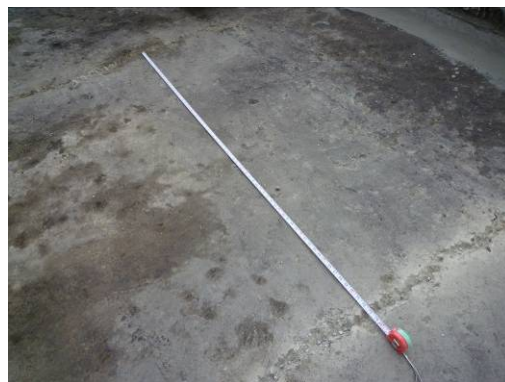
【照片 3-1-163】北翼平台裂縫(98.11.05)

【照片 3-1-164】北翼平台裂縫間距約為 220 至 290 公分(98.11.24)

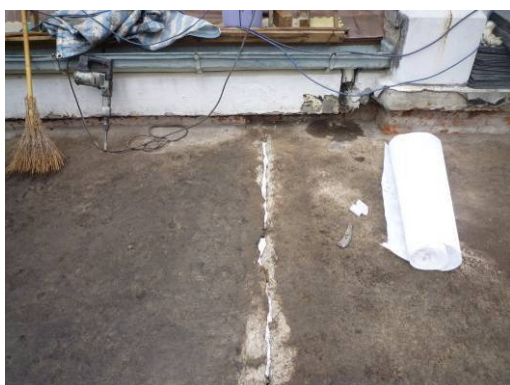
【照片 3-1-165】西翼 4 區平台分期施作之縫隙(98.11.24)

裂縫，現場主要施作兩處，一處為北翼第一期與第二期興建界面，另一處為西翼 8 區平台約 3 公分寬的縫隙。

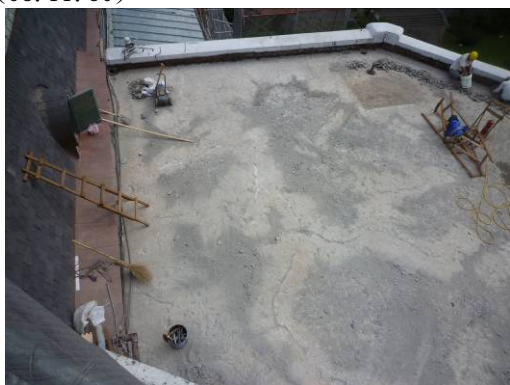
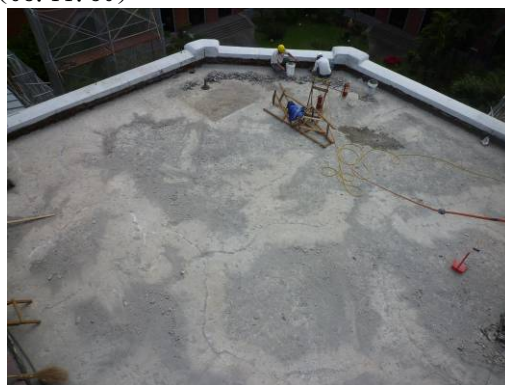
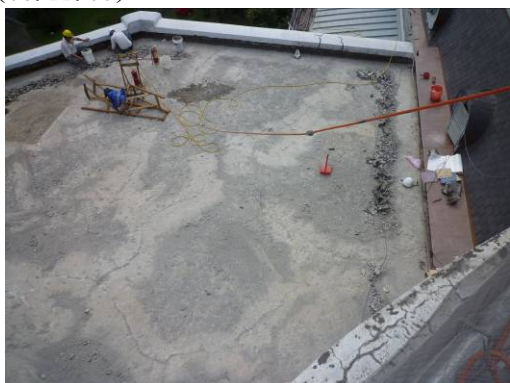
【照片 3-1-173】M 形樓梯平台 RC 樓板裂縫  
(98. 11. 30)

【照片 3-1-174】M 形樓梯平台 RC 樓板裂縫  
(98. 11. 30)

【照片 3-1-175】M 形樓梯平台 RC 樓板裂縫  
(98. 11. 30)

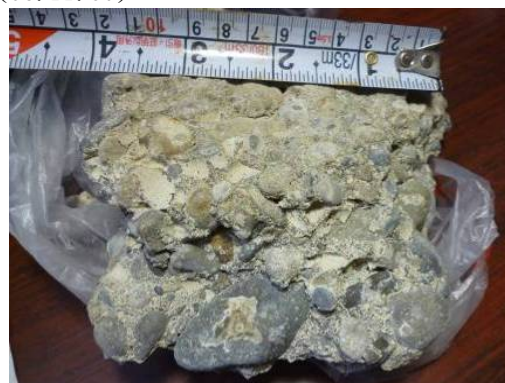
【照片 3-1-176】混凝土粗細骨材與水泥比例  
(98. 11. 30)

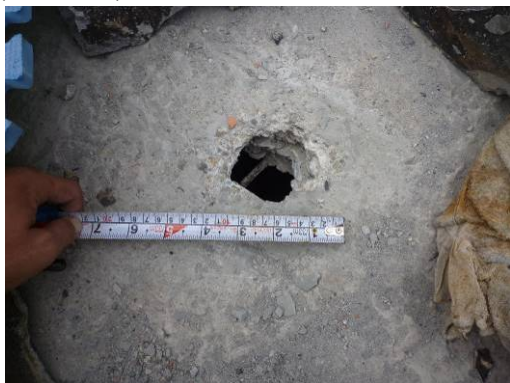
【照片 3-1-177】M 形樓梯平台敲除所產生的  
破洞約 10 公分(98. 12. 01)

修補樓板破洞及表面裂縫分為水泥膏、RA 防水及水泥砂漿三種方式。水泥砂漿為填補 M 形樓梯平台敲除時所產生的破洞，現場以模板方式澆製施作。水泥膏為填補小且淺的裂縫，由水泥混合海菜水調配而成。RA 防水為填補大且深的

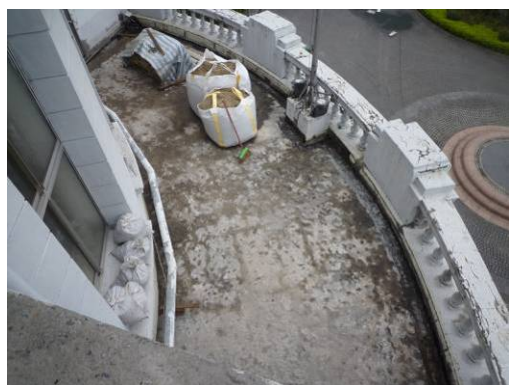
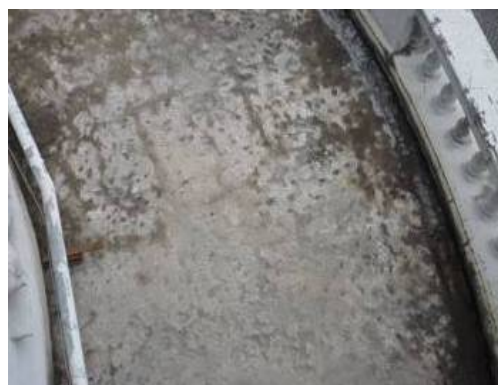
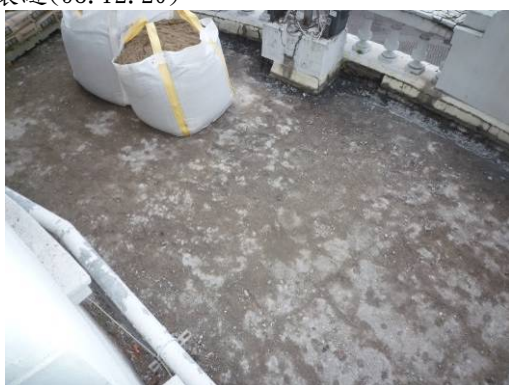
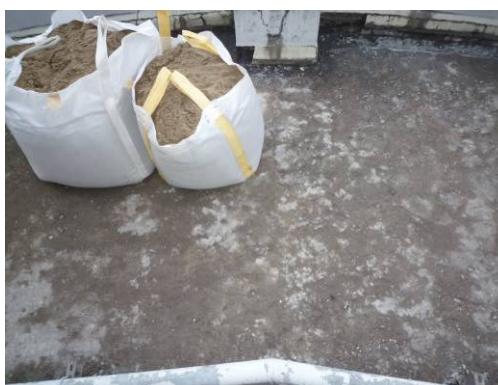
【照片 3-1-179】中央穹頂前側平台的同心圓裂縫(98.12.20)

【照片 3-1-180】平台裂縫細部(98.12.20)

【照片 3-1-181】平台裂縫細部(98.12.20)

【照片 3-1-182】平台裂縫細部(98.12.20)

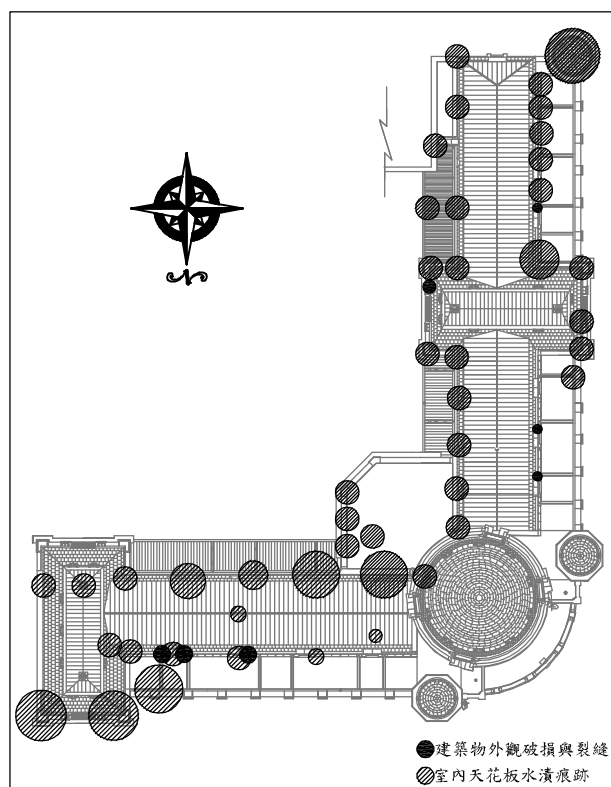
【圖 3-2-1】全區屋面漏水位置圖，以建築設計圖為底圖，本研究加註。

記錄發現，屋面漏水位置主要在於結構之轉折處、窗戶交接處、斜屋頂與平台之轉折處等 3 個部分。結構轉折處主要為北翼與西翼馬薩式屋頂之轉折處，此外，西翼塔樓由於天溝先前已經多次修補，溝內填補多層防水層（水泥、瀝青、防水漆），又因全區消防管線設於溝內導致該區漏水特別嚴重。窗戶交接處主要為老虎窗及牛眼窗與屋面交界處，由於周邊銅板劣化導致裂縫或相扣處脫鈎而產生滲水問題。斜屋頂與平台轉折處主要因年舊劣化與地震等因素，使轉折處產生細小縫隙，當雨量過多排水不及時，水即藉由裂縫滲進屋內。

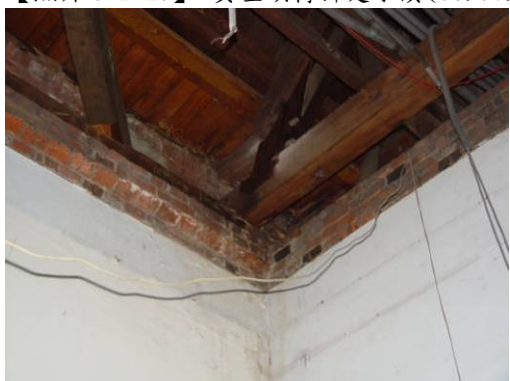
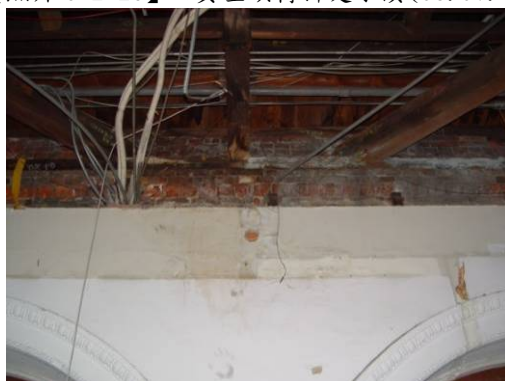
【照片 3-2-27】西翼 202 室牛眼窗周邊漏水(98.07.01)

【照片 3-2-28】西翼 203 室牛眼窗周邊漏水(98.07.01)

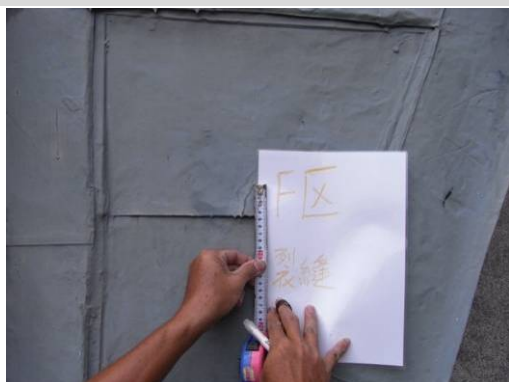
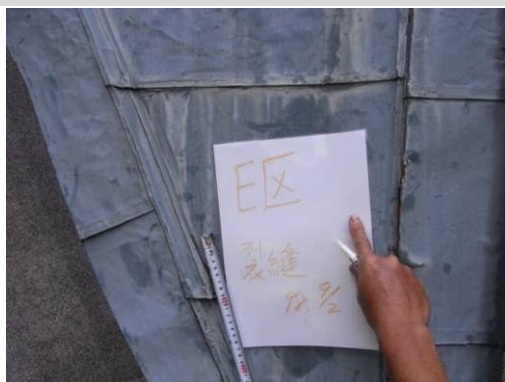
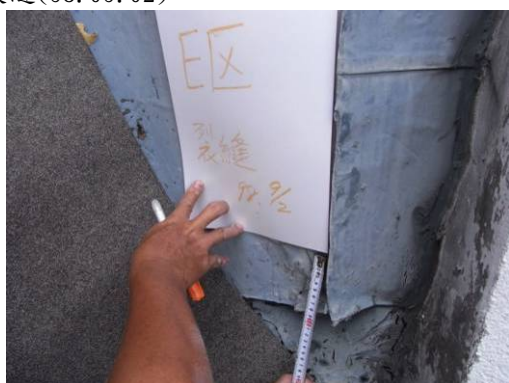
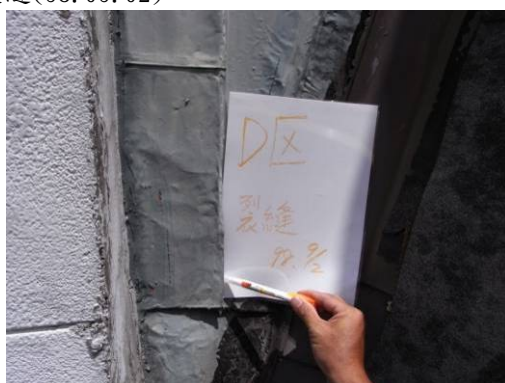
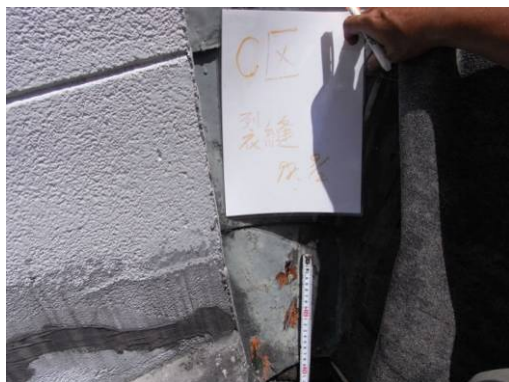
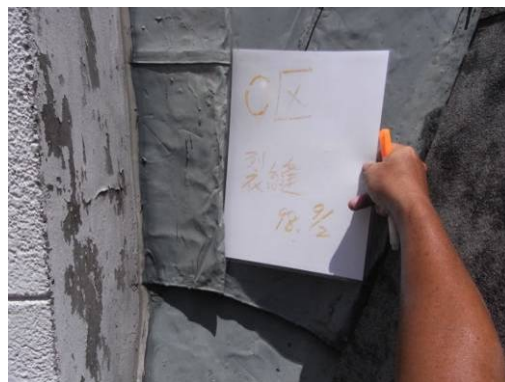
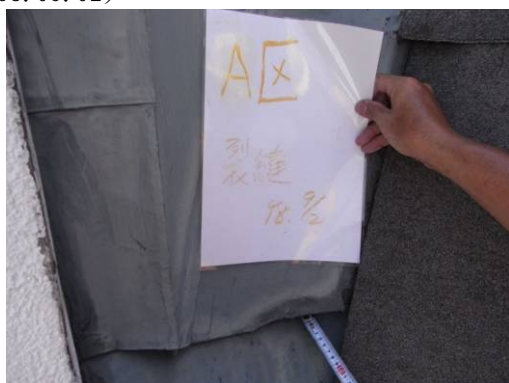
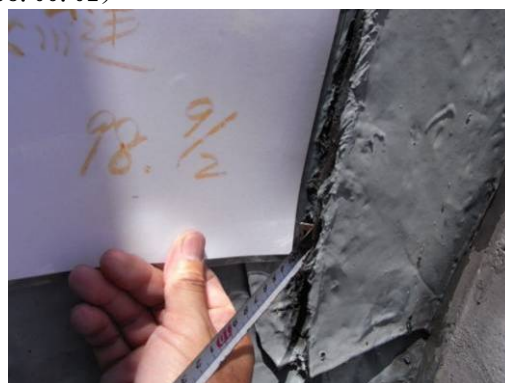
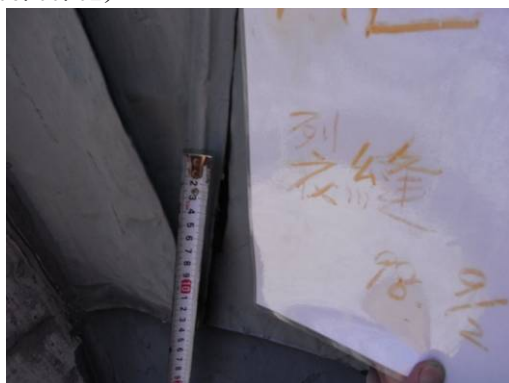
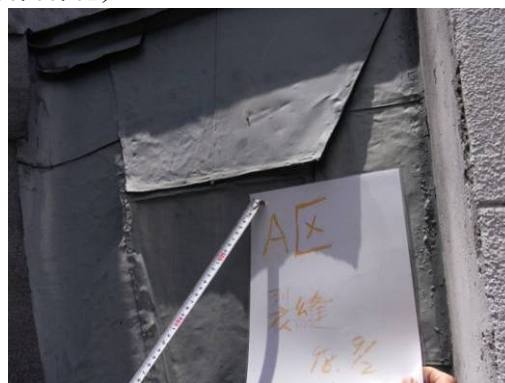
【照片 3-2-29】西翼 18、19 區老虎窗左側銅板裂縫(98.09.02)

【照片 3-2-30】西翼 18、19 區老虎窗右側銅板裂縫(98.09.02)

【照片 3-2-31】西翼 18、19 區老虎窗右側銅板裂縫(98.09.02)

【照片 3-2-32】西翼 3 區老虎窗左側銅板裂縫(98.09.02)

【照片 3-2-33】西翼 8 區老虎窗左側銅板裂縫 (98.09.02)

【照片 3-2-34】西翼 9 區老虎窗左側銅板裂縫 (98.09.02)

【照片 3-2-35】北翼 4 區老虎窗左側銅板裂縫 (98.09.02)

【照片 3-2-36】北翼 3 區老虎窗右側銅板裂縫 (98.09.02)

【照片 3-2-37】北翼 2 區老虎窗左側銅板裂縫 (98.09.02)

【照片 3-2-38】北翼 1 區老虎窗左側銅板裂縫 (98.09.02)

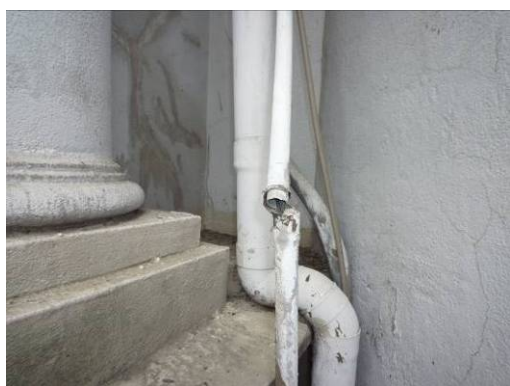
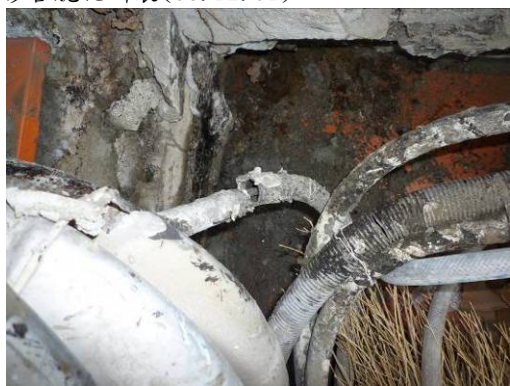
監察院屋頂突出物共有 7 處，包括 6 支避雷針及 1 支煙囪。避雷針部分，1 支設立於中央穹頂，2 支設立於西翼塔樓屋頂前後端，2 支設立於北翼塔樓屋頂前後端，1 支設立於西翼翼樓屋頂。避雷針為鑄鐵構件，導電管線多以塑膠管包覆，僅部分因連接牆體絕緣體而裸露，避免因下雨天觸摸而導電；由於避雷針長期曝曬在外，基座已有多處腐朽及矽利康修繕跡象，且包覆的塑膠管已有多處斷裂外露，此外，西翼塔樓後側靠近中央庭園側的避雷針接收器目前已偏移原位。監察院煙囪位於西翼，屬於第一期興建之範圍，目前煙囪表面以油漆塗刷無異樣，僅有底層出現細小裂縫。

【照片 3-2-42】中央穹頂避雷針導線包覆塑  
膠管脆化斷裂(98. 12. 31)

【照片 3-2-44】中央穹頂避雷針導線包覆塑  
膠管脆化斷裂(98. 12. 31)

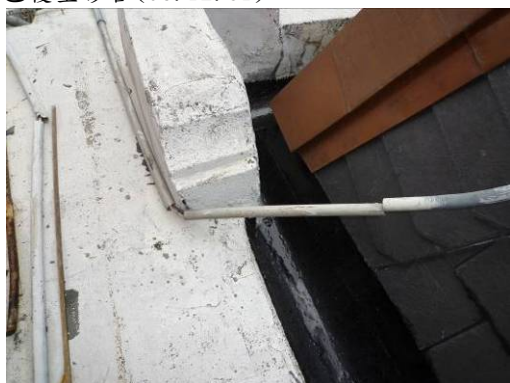
【照片 3-2-60】北翼塔樓導線包覆塑膠管因  
年舊破損(98. 12. 31)

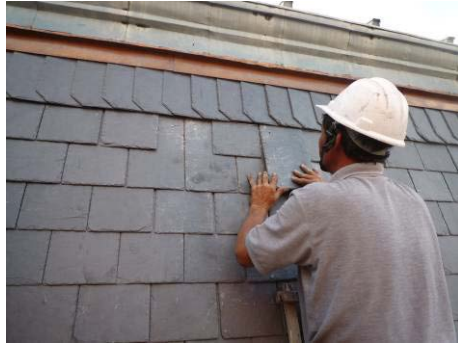
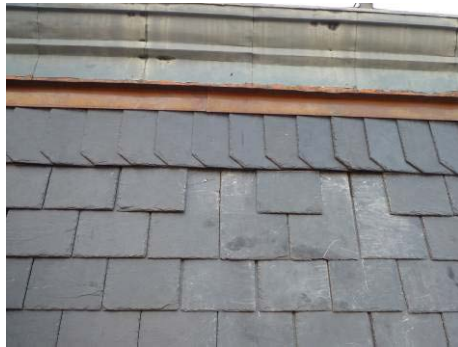
施作因素:兩翼完成石板瓦鋪設，並進行上緣線板施作時，由於屋面高度過高需配合梯子施作，雖然梯子與石板瓦表面已施作防護處理，但仍有少數石板瓦在施作過程中破損。此外，兩翼鋪設石板瓦後，經多次下雨發現，部分石板瓦表面外露金屬結晶。

【照片 5-5-154】清理破損之石板瓦 (98. 11. 25)

【照片 5-5-156】石板瓦破損相對位置 (98. 11. 25)

- 反摺 1.5 公分
- (D) 植入銅板並扣住上層之石板瓦
- (E) 下層石板瓦表面塗抹矽利康補強
- (F) 安裝石板瓦
- (G) 裁切多餘銅板
- (H) 反摺銅板固定石板瓦

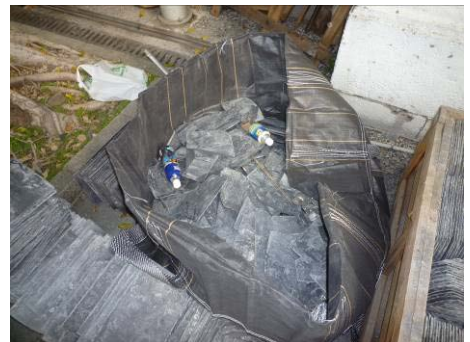
討論結果:經建築師、監察院院內人員、營造廠、施工廠商四方現場勘查討論，為避免金屬結晶長期暴露產生生鏽、破損等問題，決議將含有結晶的石板瓦全部抽換，送往檢驗局化驗金屬成分與含量，並且將原合約3年保固改為4年。經檢驗結果得知，結晶石板瓦的含水率、耐衝擊、彎曲強度均符合標準，所含礦物成分為硫(S)與鐵(Fe)。

【照片 5-5-181】破損石板瓦 (98.11.28)

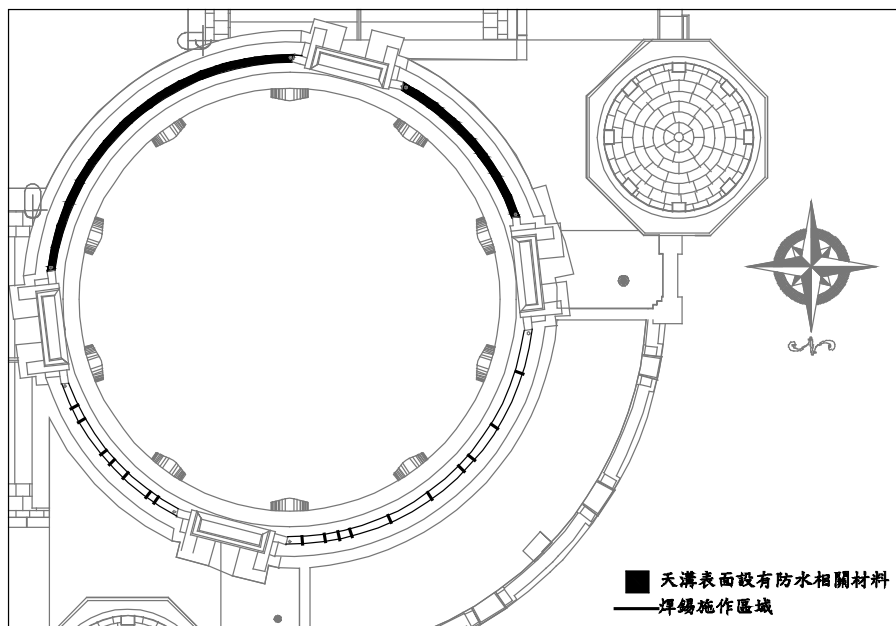
【圖 5-6-3】中央穹頂天溝錫焊施作區域圖，以建築設計圖為底圖，本研究加註。

穹頂現有天溝為不鏽鋼製以錫焊方式接合，本次修復即針對接合處開裂部位，先以錫焊填補，後進行試水，最後再全面性塗刷防水膠。由於穹頂南半側天溝在過去修繕中已用防水膠塗刷，因此本次錫焊處主要施作於北半側天溝。

- A. 清除表面灰塵
- B. 檢視裂縫位置
- C. 裂縫打磨至平順
- D. 塗抹助焊劑
- E. 錫焊修補
- F. 試水 1 天，檢視室內是否產生漏水現象
- G. 塗刷防水膠
