國定古蹟

監察院

委託單位：監察院
研究單位：財團法人臺灣工業技術
研究發展基金會
計畫主持人：王惠君
中華民國97年12月

舊大樓北翼防火隔間改善工程 工作報告書

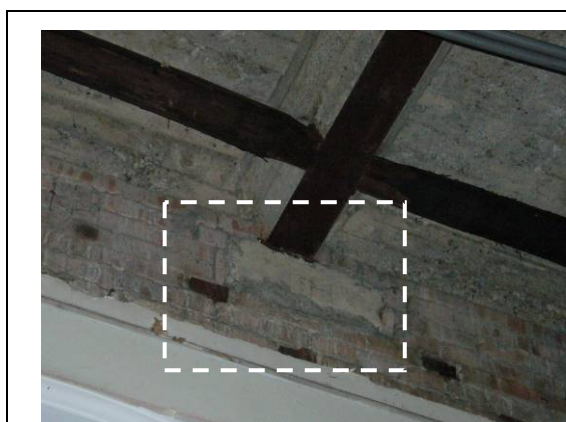
為避免工字形鋼樑與磚牆強度差距過大，地震時造成接合處的破壞，因此於鋼樑下與磚造牆體之接點，放置一高 20 公分寬 45 公分之混凝土塊。

【照片 3-1-1】混凝土塊

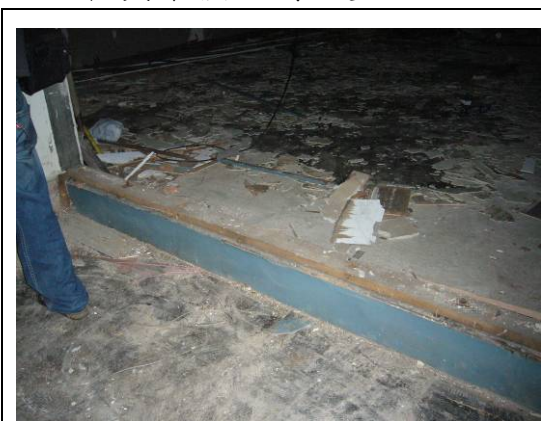
在原有後期新作隔間拆除後，發現在 104A 室與 103D 室以及 103 室與 102 室的交界處，原有的隔間牆基仍留存。牆基高約 22.6 公分，磚高 18 公分，由 3 皮磚砌起，磚上方有與磚寬度相當、厚 3cm 的木料作為固定隔間的角材，木料與牆基間則有 1 公分高不等的木楔，以間距約 40-50 公分不等的距離放置，主要作為調整磚塊高度，使木料得以水平。並且為固定木料與牆基，使用螺栓從木料鑽入磚牆基，螺栓與木楔錯開放置。

【照片 3-1-30】牆基上方有木料

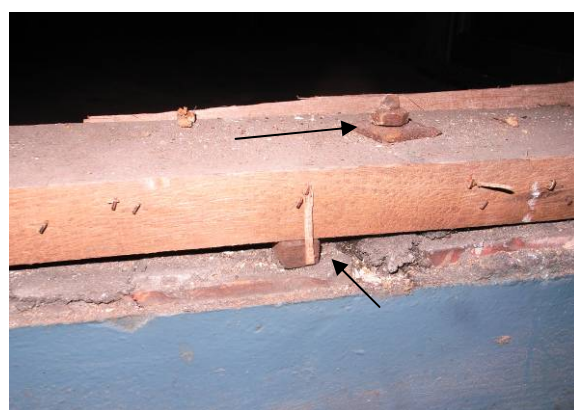
【照片 3-1-31】螺栓與木楔

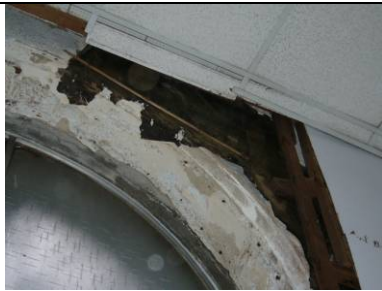
<p>【照片 3-2-1】滲水問題： 牆體窗戶邊緣因過去有滲水問題，在木作牆面拆除後，發現內牆部分牆面有瀝青層包覆。</p>

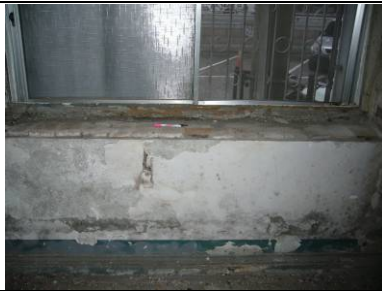
<p>【照片 3-2-2】滲水問題： 窗台周圍因滲水問題導致周圍牆面劣化剝落。</p>

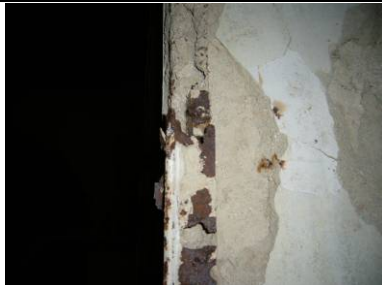
<p>【照片 3-2-3】劣化問題： 牆體土層與粉刷層剝落，並且導致鐵製護角外露並生鏽。</p>

透過痕跡調查可發現，在室內牆體轉角處有使用鐵製護角收邊的狀況，並將護角釘於牆上的木磚固定；但因多已生鏽、破損，因此在本次改善工程中，在拆除牆體粉刷層時，一併拆除鐵製護角，但因護角的材料已和現今室內裝修時，所使用的材料不同¹，因此重新開模訂製新的護角。

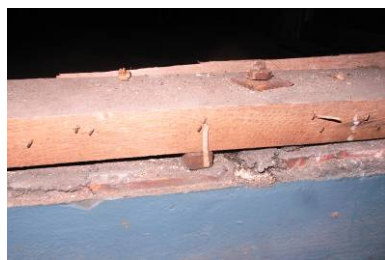
【照片 3-2-9】原有隔間牆基
在陳情中心與公共關係科的交界處有過去隔間牆基。目前僅剩牆基，上部牆體已被拆除。

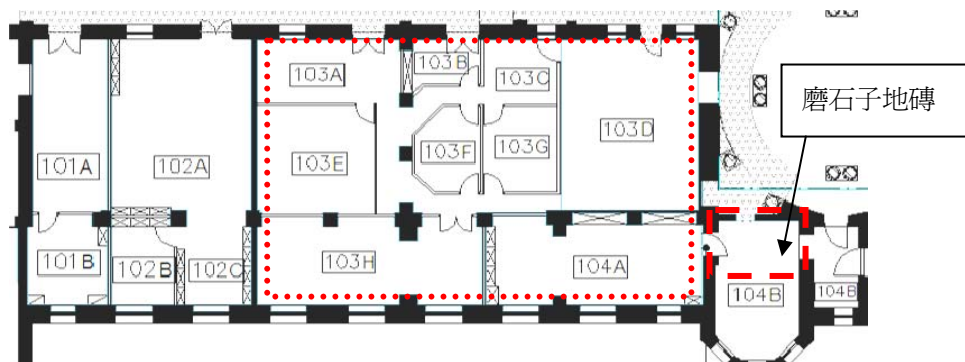
【圖 3-2-2】原有地坪損壞位置 本研究整理

【照片 3-2-18】磨石子地磚
在 104B 室大部分為日治時期之磨石子地坪，有部分區域為後期更換的磨石子地磚。

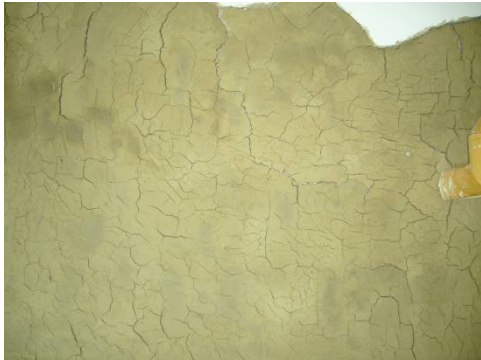
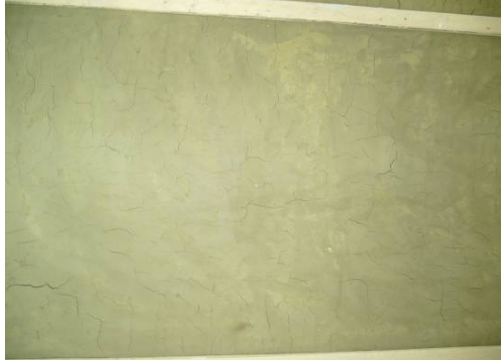
其中項次 3 的配比乾縮後細紋甚多，項次 1 的配比乾縮後裂縫較大，因此在 97.1.23 的會勘會議上，漢光建築師事務所擬採項次 2 之 3:1 之配比，之後並透過第 11 次、12 次工務會議與專案管理、營造廠商、業主溝通協調，決議由 3:1 之配比施作。

<p>【照片 5-2-1】配比 4:1 之試體乾縮裂紋大 970125</p>	<p>【照片 5-2-2】配比 3:1 之試體裂紋較少 970125</p>

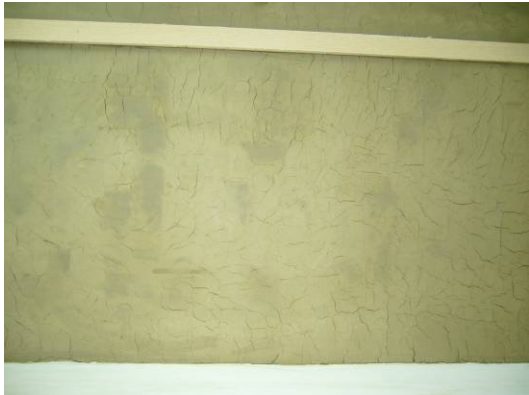
<p>【照片 5-2-3】配比 2:1 乾縮後細紋甚多 970125</p>	<p>【照片 5-2-4】稻梗粗糠土試作 970118</p>
