火神再度掉淚

彰化喬友大樓百香果防疫旅館 惡火致消防員殉職及人民傷亡案

調查委員
葉大華、浦忠成

111年7月20日

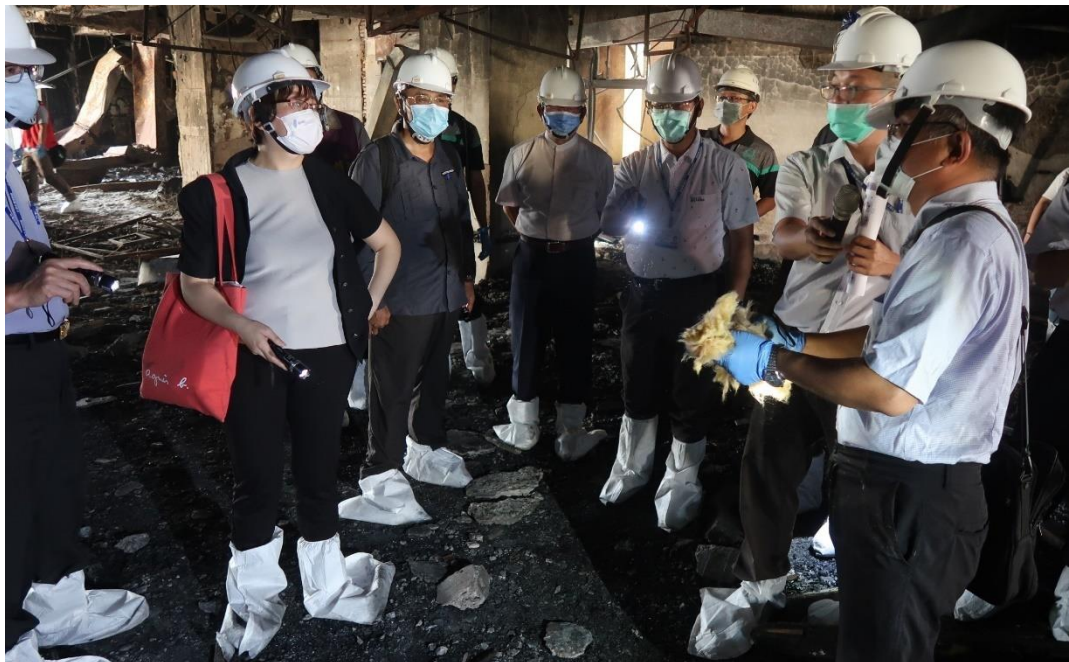
2樓-起火樓層(閒置未使用)及原裝潢使用泡棉

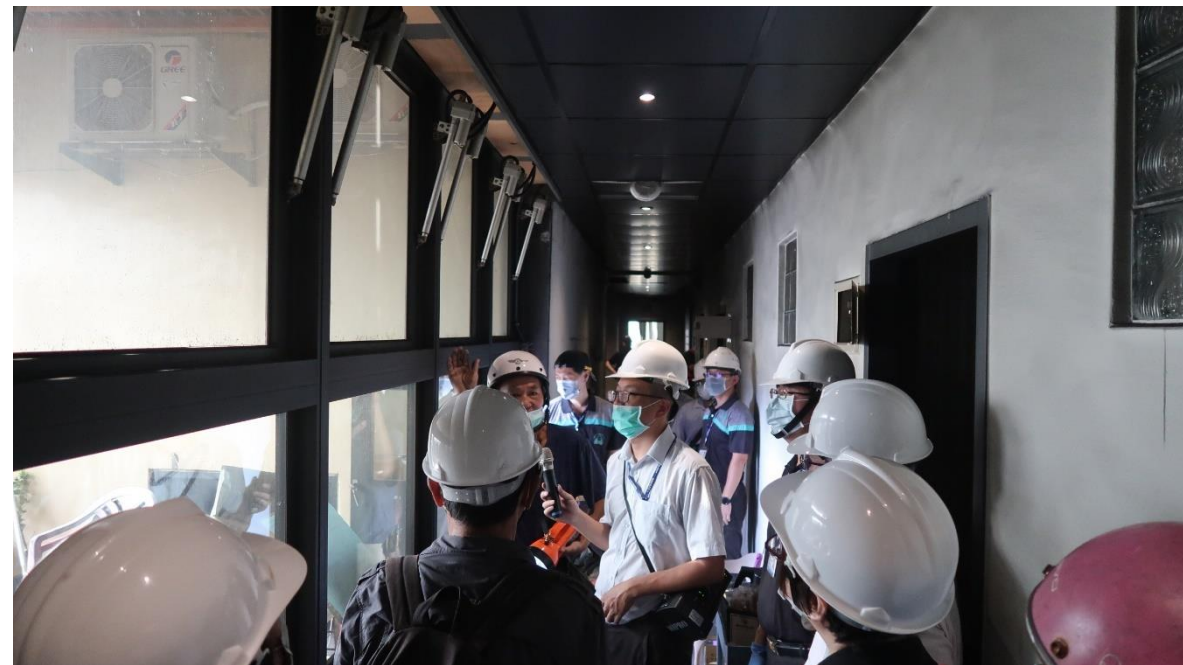
喬友大樓9樓—左側為排煙窗、
右側為殉職消防員所在房間

同組獲救消防員隨同履勘說明：**與陳志帆共同巡視9樓，發現濃煙迅速布滿9樓**，便於某間居室就地避難，但發現該房間沒有對外窗(原為儲藏室)，當時空呼器殘氣量比陳志帆空氣量多，故**兩人討論後陳志帆留於原地、他向外尋求有窗戶之房間求救，然後摔落樓梯間迷失方向(空間迷航)，靠窗就地自救。**

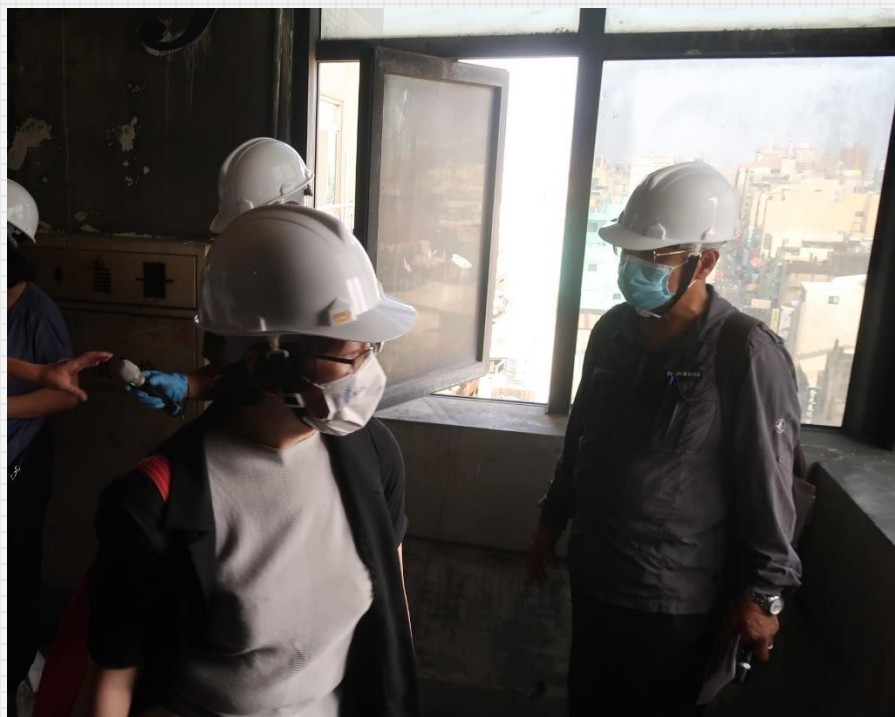
獲救消防員位置

履勘喬友大樓梯間

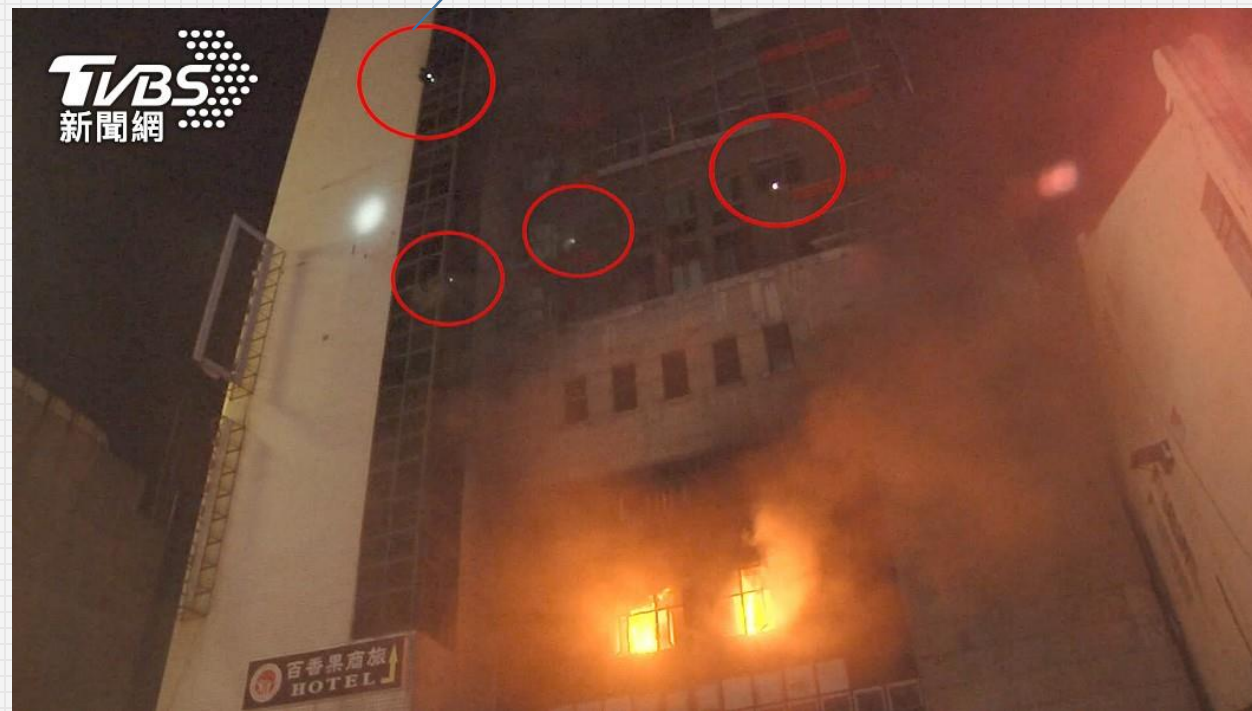
左上角為消防局同仁受困於梯間窗邊。

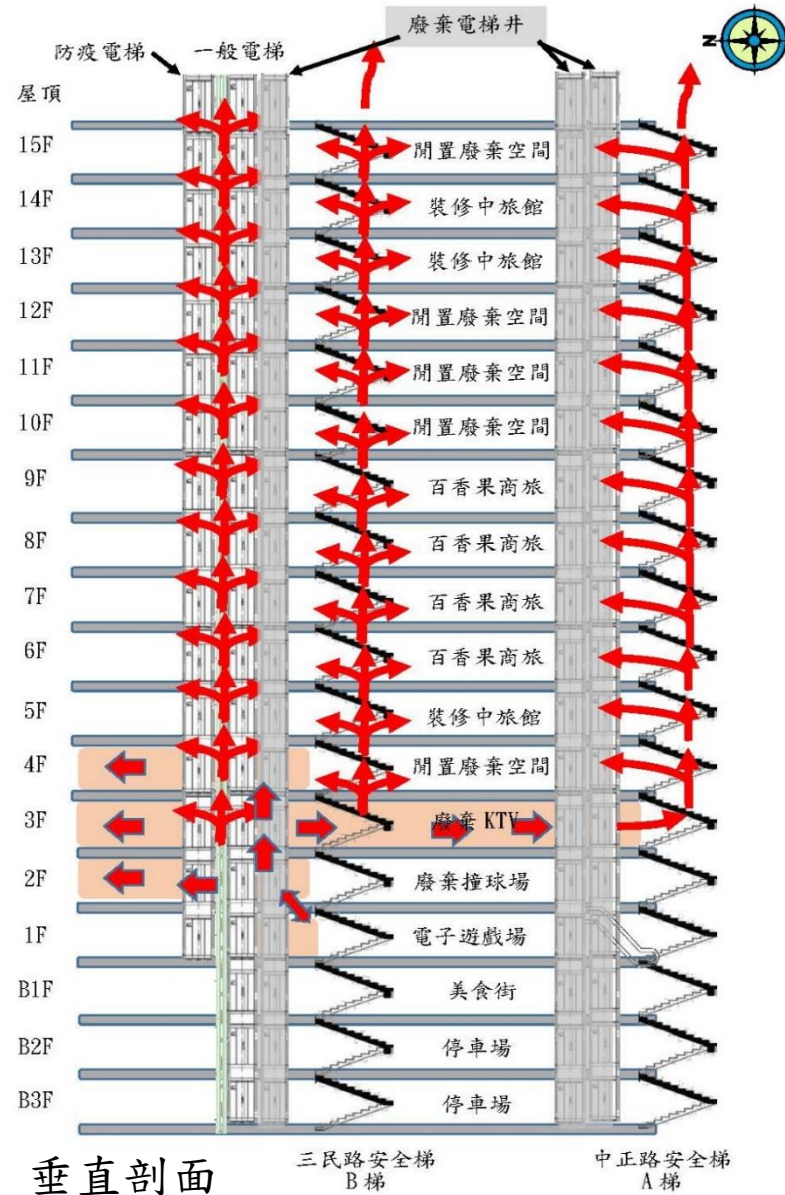
火流延燒路徑:由2樓經手扶梯往下1樓往上3樓及4樓延燒。

安全梯遭火煙吞噬形成「煙囪效應」

煙流擴散路徑:
大樓垂直部分

- 2座樓梯間。
- 5座電梯間。
- 4個垂直管道間。

煙流擴散路徑:
旅館內水平部分

- 房間門縫。
- 天花板上方各管道。
- 牆面縫隙。

起火點2F、火煙流經安全梯、電梯及管道間向上擴散蔓延

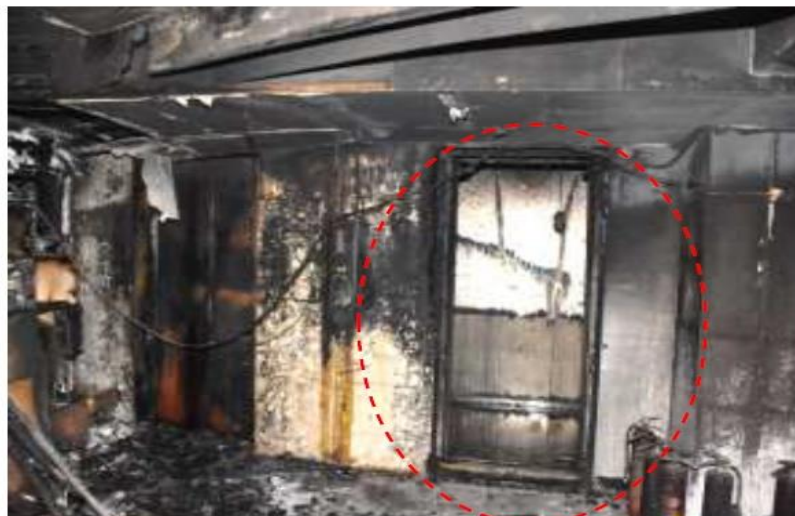
(左) 一般旅客使用之電梯停於2樓且呈**開啟狀態**。

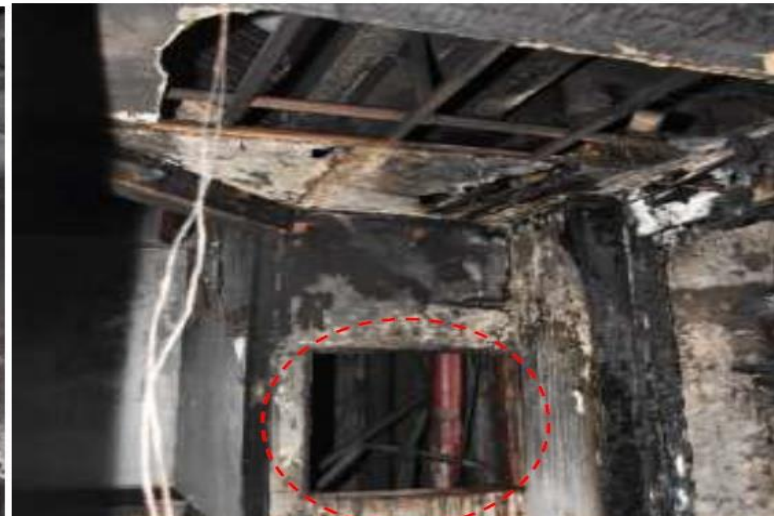
(右) **2樓B梯旁管道間未封閉**。

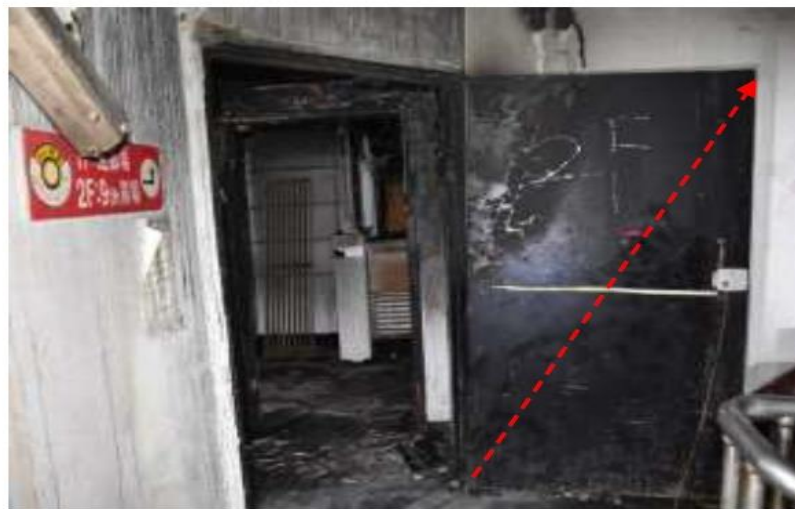
(左) 2樓B梯**防火門未關閉**，外觀呈北低南高煙燻痕跡。

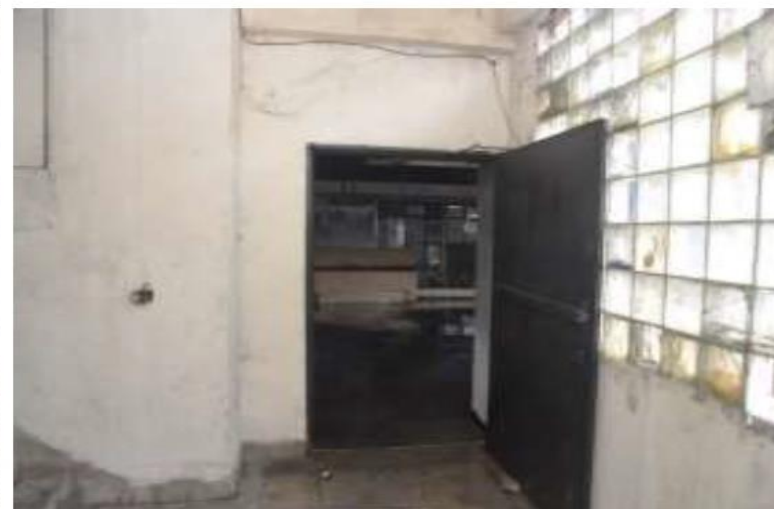
(右) 2樓A梯呈**開啟狀態**，外觀無明顯煙燻情形。

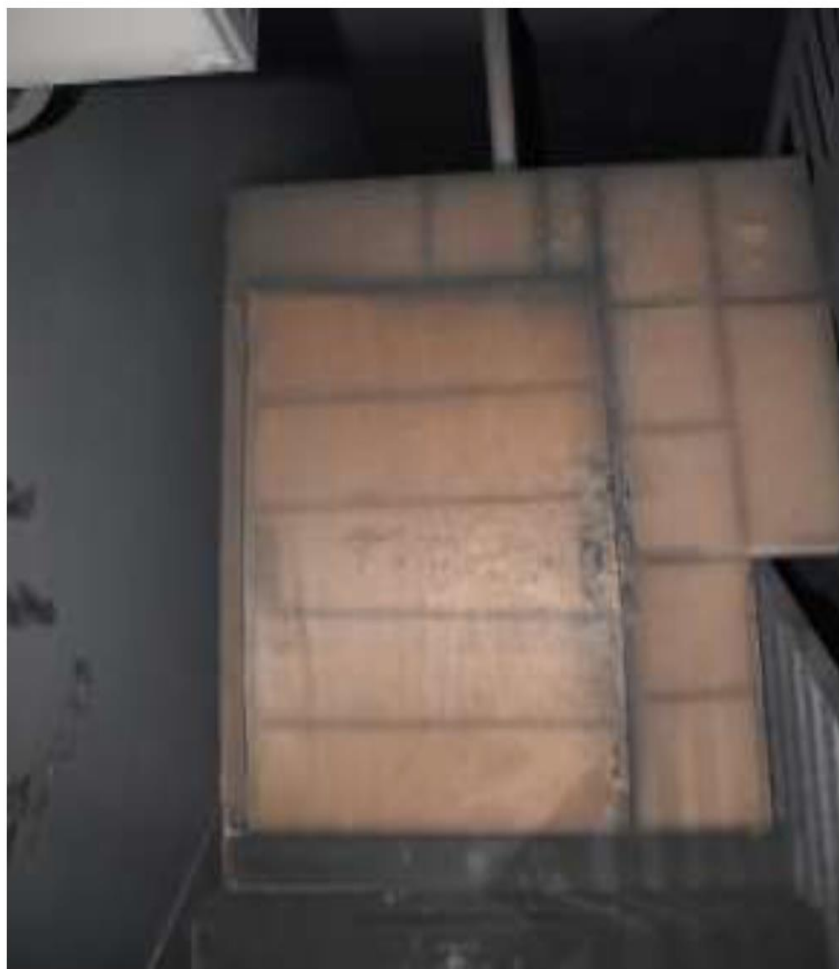
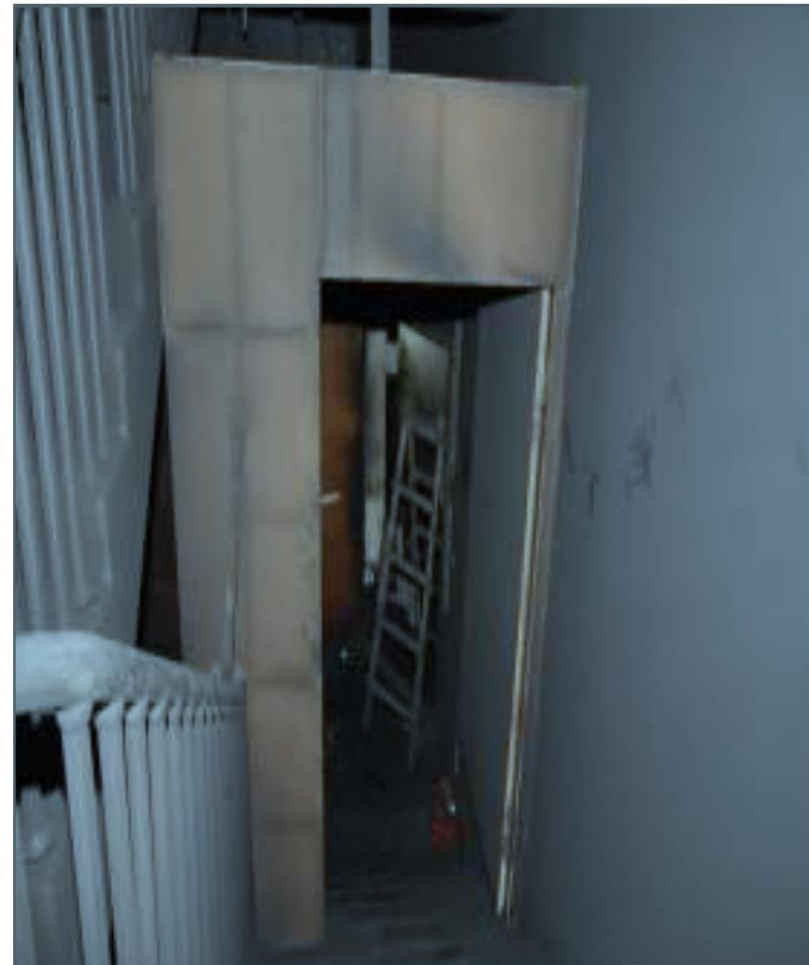
9樓B梯間往10樓設有木門阻擋

- 9樓常閉式防火門為開啟狀態
- 三民路側安全梯9樓往10樓間設有木門阻擋，造成熱煙累積下沉，大量濃煙由該防火門進入百香果旅館之9樓空間。

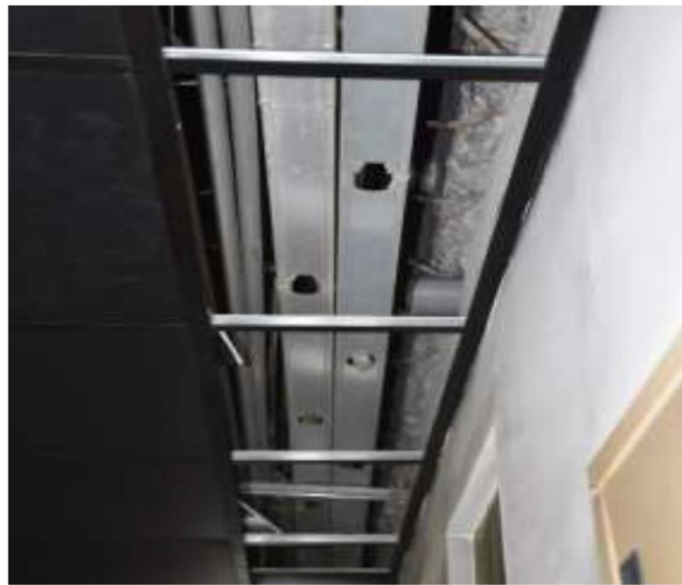
- 陳志帆避難的9627房，在消防局竣工圖說為供儲藏室使用，業者逕變更為房間使用。經現場勘查時發現建築區劃防火填塞不確實

(左) 浴室排風管連接至塑膠管，開口貫穿至走道天花板上方。
(右) 天花板上方東南側配置情形，天花板上方與樓地板、橫樑底部有間隙。

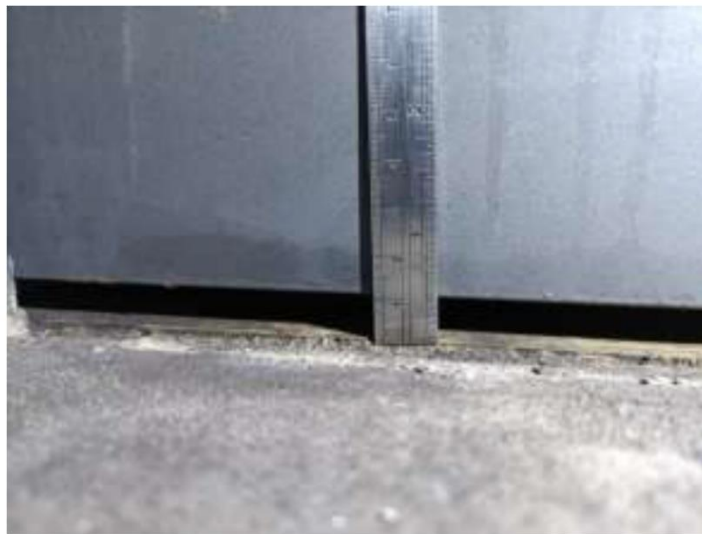
(左) 房間門北段外側與地板約有1.1公分縫隙。
(右) 房間門中段外側與地板約有1公分縫隙。

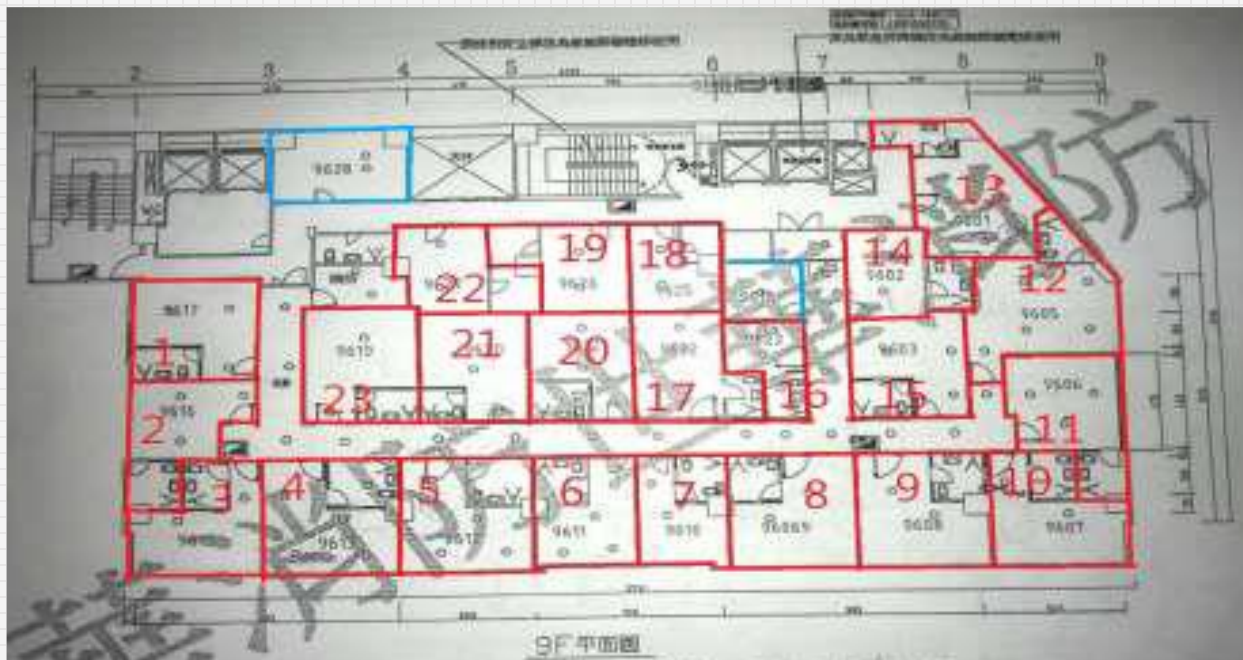
藍色線為未申請範圍
卻變更為房間使用

109年2月26日城市暨觀光發展處准予
設立登記9F平面

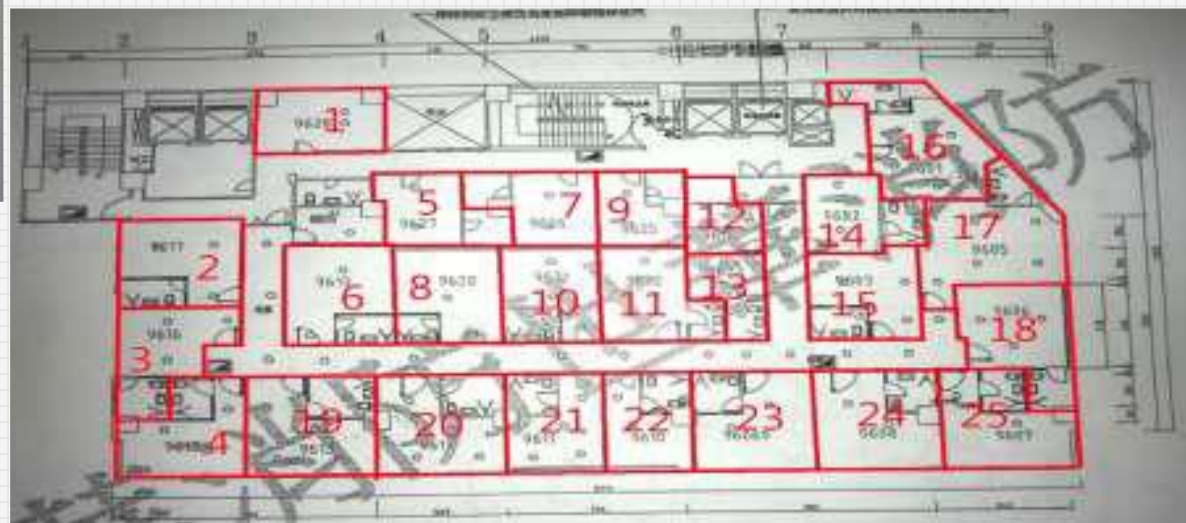
消防局110年上半年度消防檢修申報9樓平面
