糾 正 案

一、本院內政及族群委員會為嘉義市政府辦理「嘉義市華興橋改建工程周邊道路（許厝庄 12 米計畫道路工程）」，未能積極有效督導工程進度，致原預定 300 日曆天之工期，經減作縮減工期 55 天後，仍較原預定工期延遲 1 年 5 個月餘始完工，嚴重影響當地居民生活品質及交通安全，審計機關並認其有減免施工廠商應受契約罰處及登刊政府採購公報責任之虞；又，該府在未經確認既有排水箱涵產權歸屬、使用情形，及取得使用同意之下，即將區域排水直接接引排入，並同意減做 0K+273~0K+490 段雨水下水道箱涵，不僅大幅提升排水風險，且該府迄至本院履勘及詢問後，始查明並著手辦理該既有排水箱涵之土地撥用程序，以上均核有違失，爰依法提案糾正

二、本院內政及族群委員會為劍潭山親山步道不僅是臺北市民晨運健身的場所，也是國際旅客常造訪的景點，惟迄 110 年底，小小山頭上仍有 188 處休憩平台尚未處

三、本院社會福利及衛生環境、內政及族群、財政及經濟、交通及採購委員會為民國 108 年 11 月臺灣臺南地方檢察署偵辦臺南市學甲區農業用地及工業用地遭填埋大量爐碴案件，行為時間依航照圖研判介於 100 年至 105 年、107

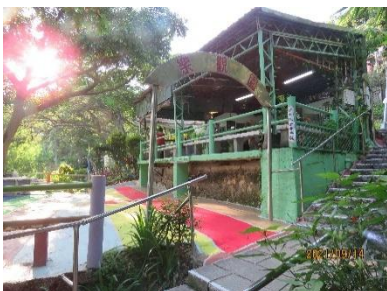
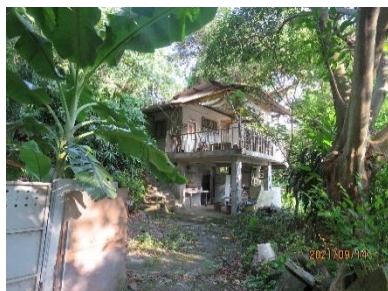
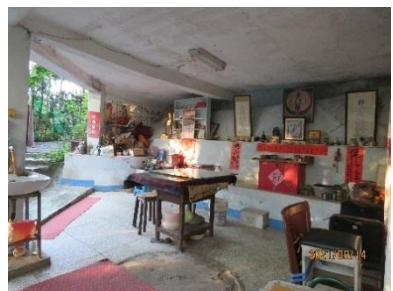
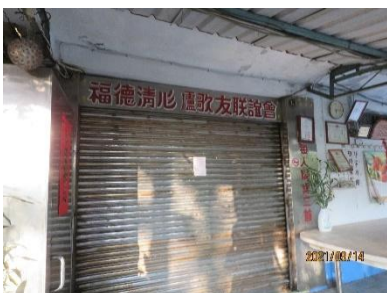
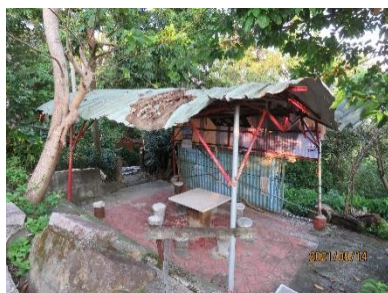
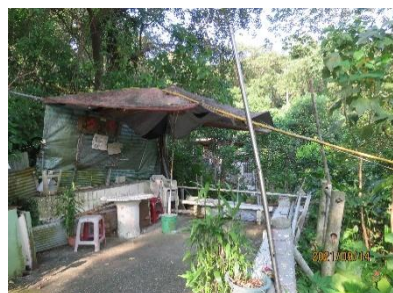
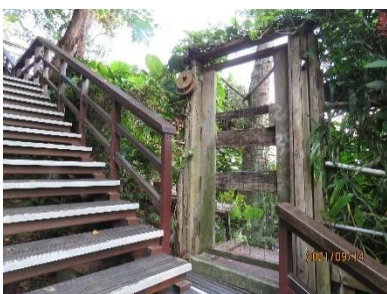
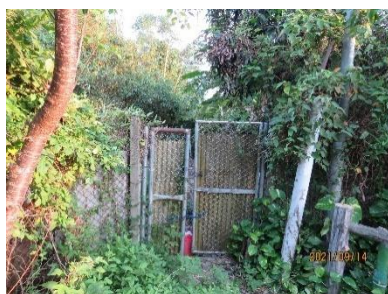
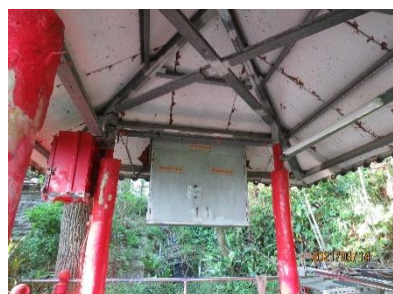
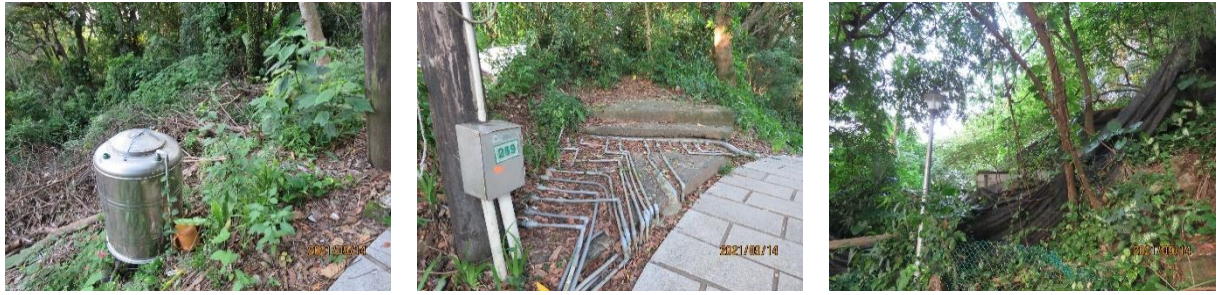
圖 3 本院 110 年 9 月 14 日現場勘察照片

(三)按親山步道提供民眾得以親近自然山林，於步道旁公有土地上，在最低度的限制內建置遮風避雨的場屋、棚架及盥洗設施本合乎情理，惟若僅供私用（例如上鎖、封閉狀態，或即使未上鎖，惟事實上係供特定團體自用），或缺乏合宜管理維護，甚且破壞自然環境景觀（例如架杆於林木上等），則屬不妥，在法規上應有明確律定，以資遵循。本院於 110 年 9 月 14 日赴劍潭山步道現場勘察發現，步道沿途除公廁外，並有多處涼亭、棚架、宗教場所、歌友會、住居所（房舍）、

菜園等等，且林立○○羽球場、○○園、○○會、○○山莊、○○亭、○○俱樂部等各種私人團體，不僅舖設水泥地面，且大部分附建棚架構造物，並有接用水電情形，部分場域並設置有柵欄或門扇區隔，形塑成私有領域，或歡唱卡拉 OK、或打麻將，顯非公眾運動休憩用途；且其中部分構造物頗具規模、部分則有毀損情形。另本區臨中山北路側之地勢陡峻，受捷運線長期擾動影響，亦恐有坍塌風險（詳圖 3）。顯見市府主管機關長期漠視、怠惰，不僅造成親山步道整體景觀雜亂，亦恐有危害公共安全之虞。
