國定古蹟 監察院

委託單位：監察院
研究單位：國立台灣科技大學
計畫主持人：王惠君
中華民國96年8月

白蟻防治計劃 相關工程工作報告書

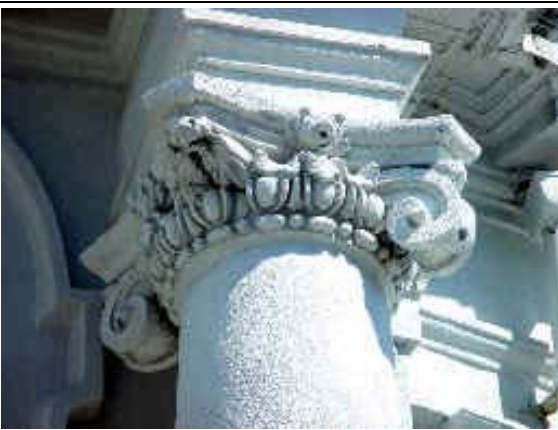
圖版 2-14.柱頭裝飾現況

建築物外觀裝飾部份，可以看見許多柱飾及植物或水果動章雕飾等裝飾元素，但因環境及不當修復（外牆塗刷）因素，近年材料風化及老化現象加劇，部分已有脫落情形。（圖版 2-14、2-15）。

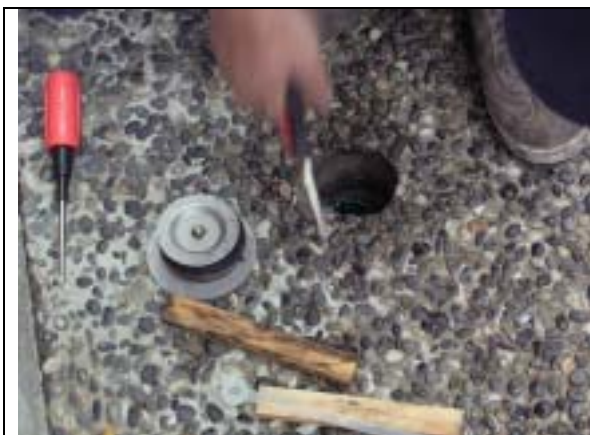
7.回測檢視，水泥地面鐵蓋地下型餌站
餌木仍可使用。
(2006-04-13，驗收前回測檢視)

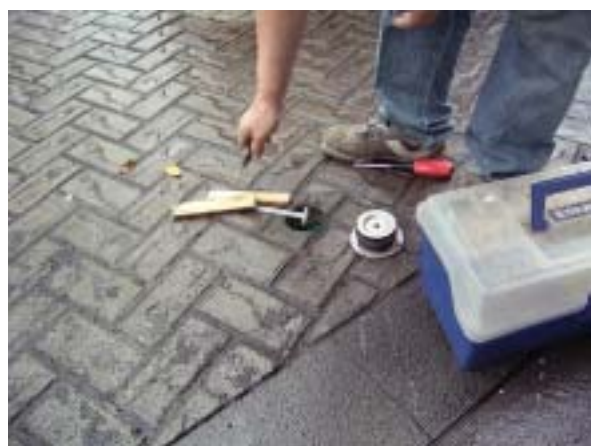
9. 回測檢視，編號 SM161S 未發現白蟻
(2006-04-13，驗收前回測檢視)

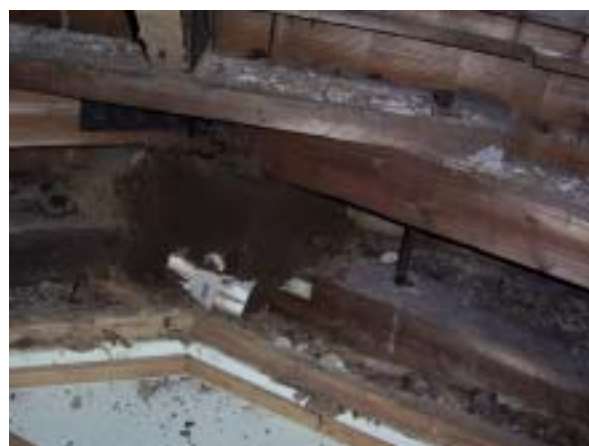
10. 回測檢視，北側衛塔白蟻活動頻繁
(2006-04-13，驗收前回測檢視)

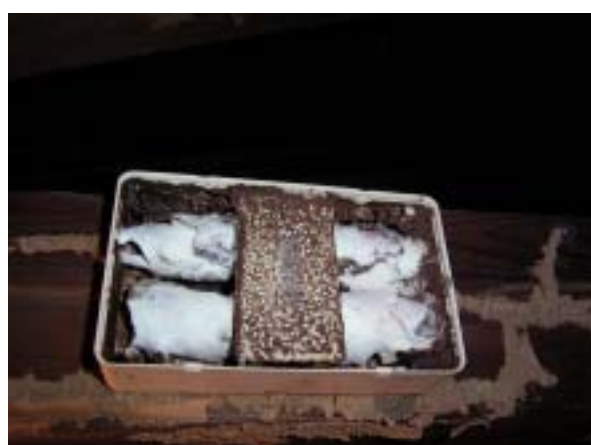
11. 回測檢視，北側衛塔白蟻活動頻繁
(2006-04-13，驗收前回測檢視)

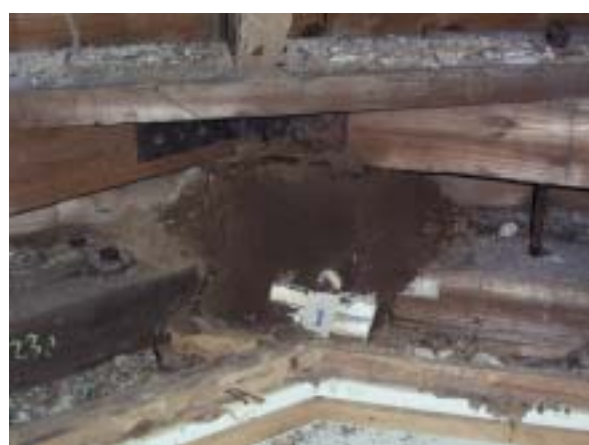
12. 回測檢視，北側衛塔白蟻活動頻繁
(2006-04-13，驗收前回測檢視)

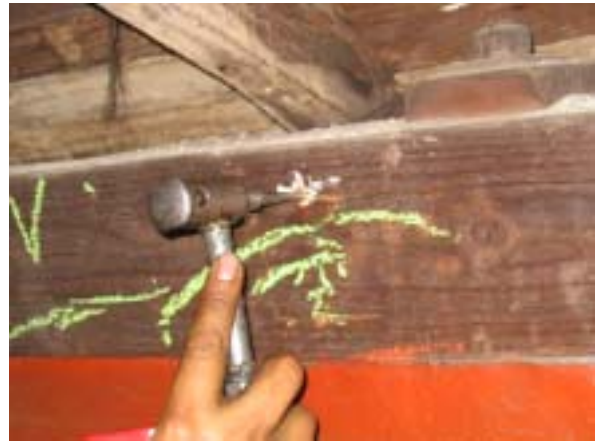
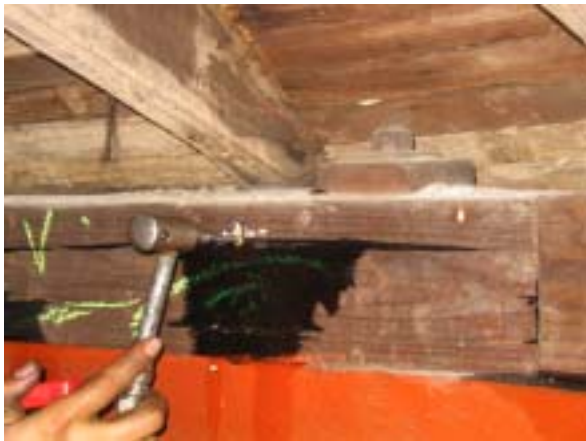
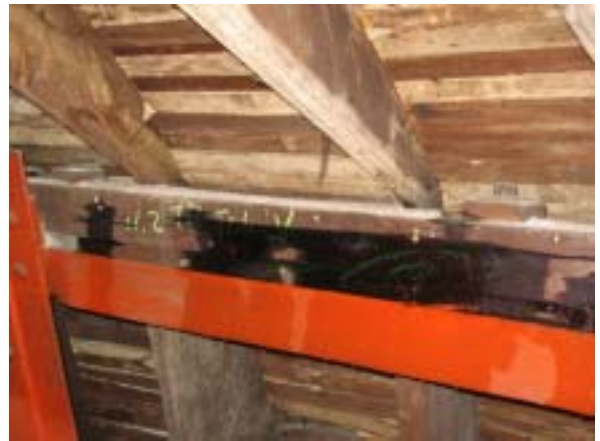
6.木構件灌注處理(台璟公司提供)

7.木構件灌注處理(台璟公司提供)

8.木構件灌注處理完成(台璟公司提供)

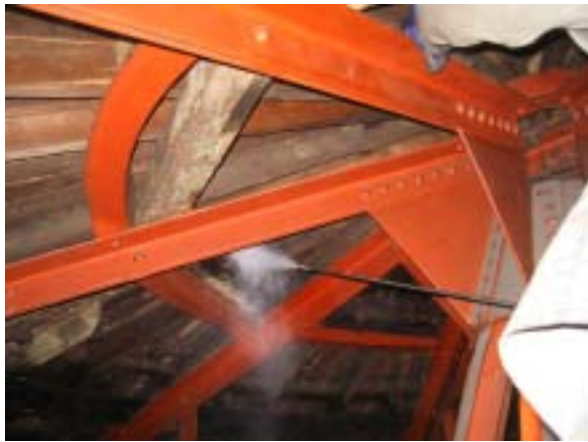
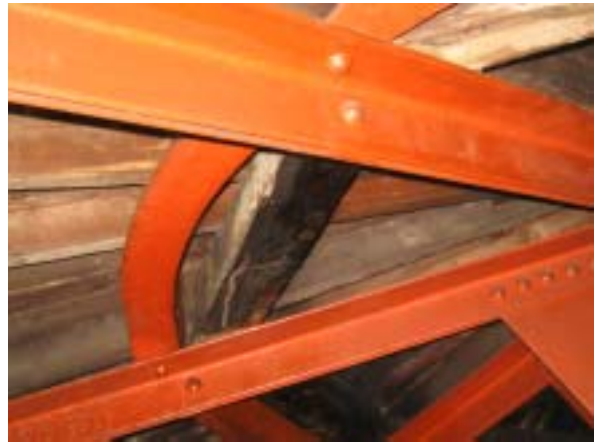
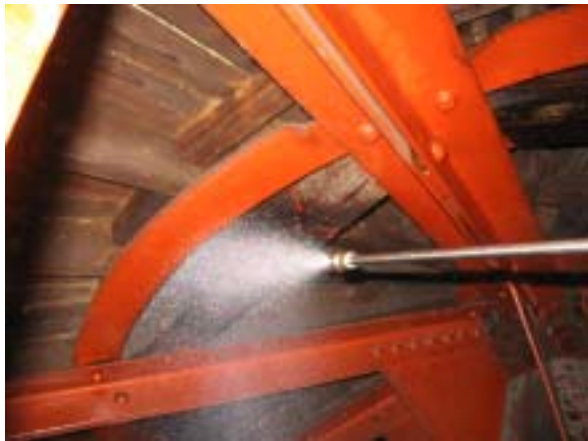
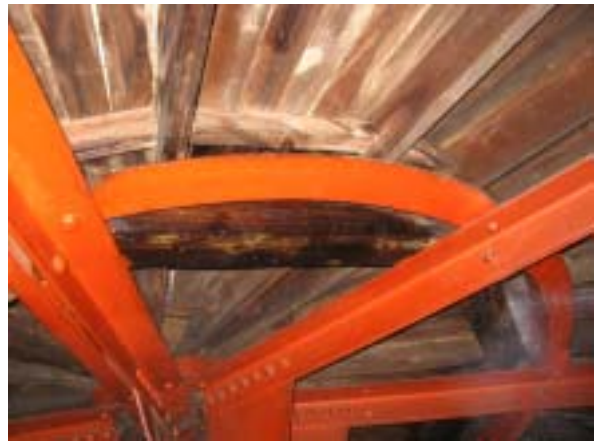
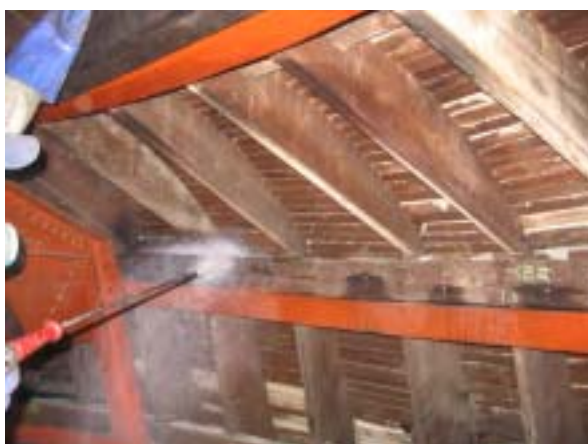
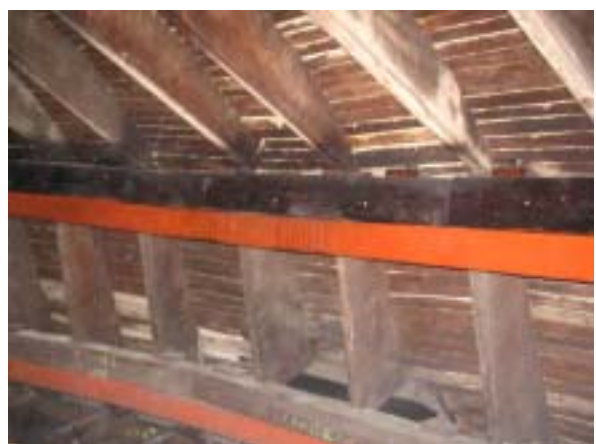
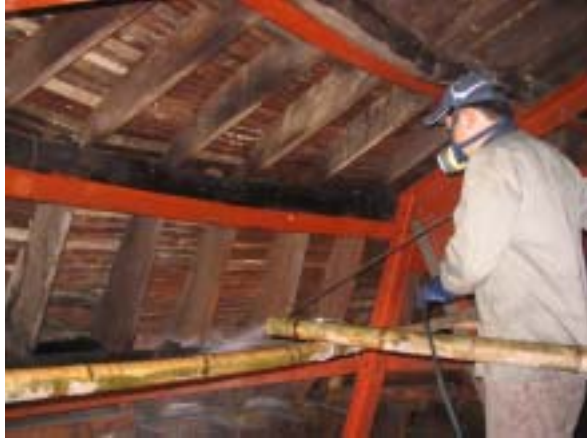
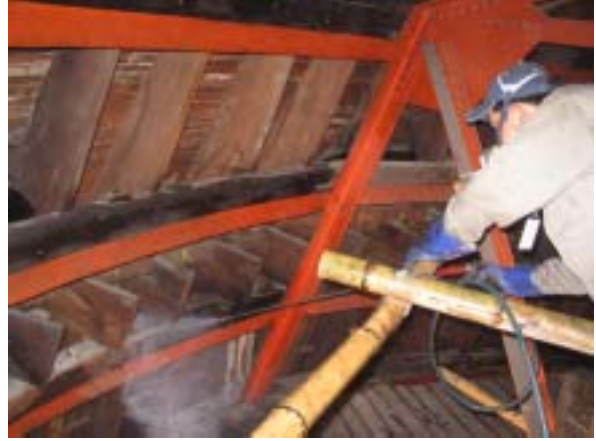
1. 舊木構件噴塗處理(台環公司提供)

2. 舊木構件噴塗處理完成(台環公司提供)

3. 舊木構件噴塗處理(台環公司提供)

4. 舊木構件噴塗處理完成(台環公司提供)

5. 舊木構件噴塗處理(台環公司提供)

6. 舊木構件噴塗處理完成(台環公司提供)

7.舊木構件噴塗處理(台環公司提供)

8.舊木構件噴塗處理(台環公司提供)

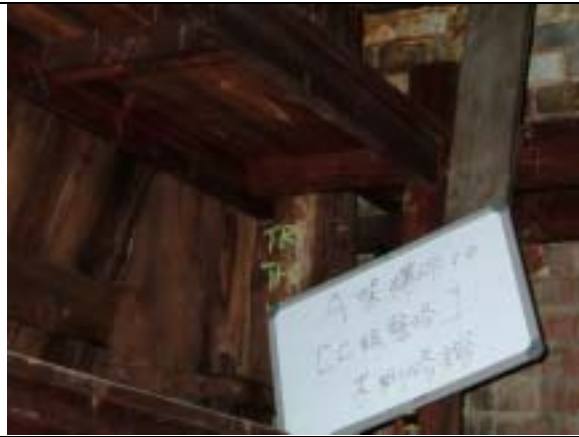
【圖版 5-39】木構件調查作業，
壹區 A 架構件 10（天下營造提供）

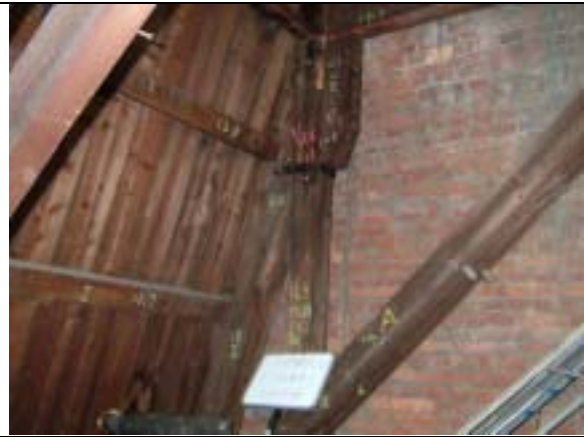
【圖版 5-40】木構件調查作業
貳區 A 架構件 14-C 級整修（天下營造提供）

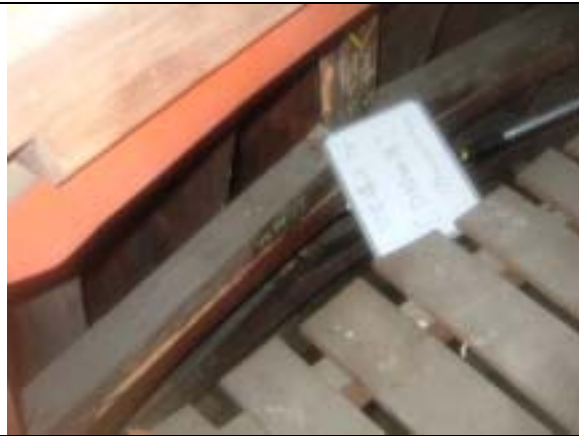
【圖版 5-41】木構件調查作業
參區，D 架構件 7R（天下營造提供）

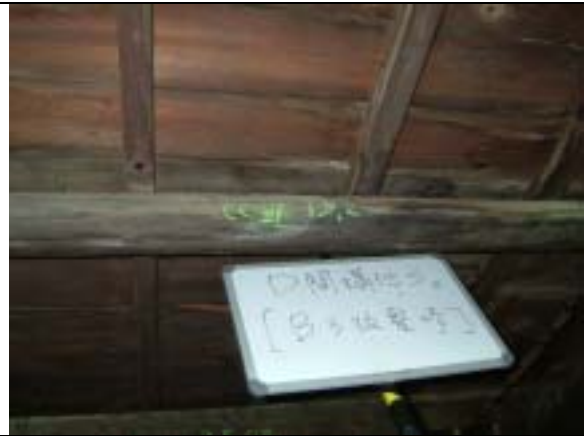
【圖版 5-42】木構件調查作業
肆區，D 間構件 S2-B3 級整修（天下營造提供）

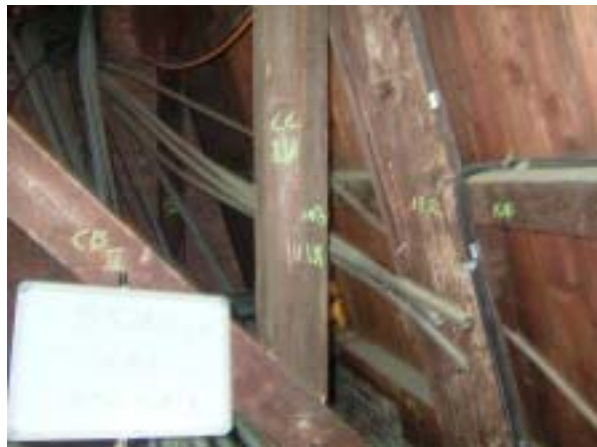
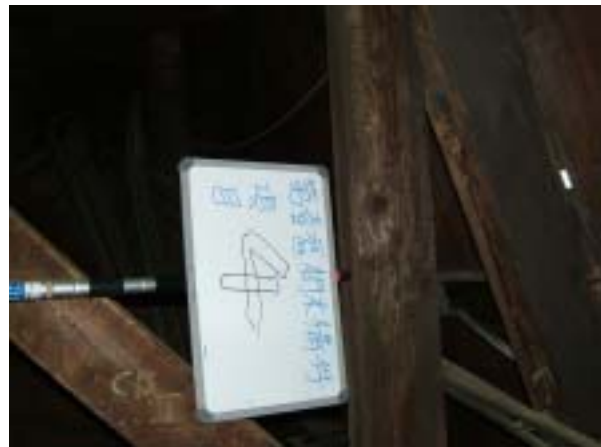
【圖版 5-79】木結構 EPOXY 修補前
臺區，B 架 14，C 級修復

【圖版 5-80】木結構 EPOXY 修補後
臺區，B 架 14，C 級修復

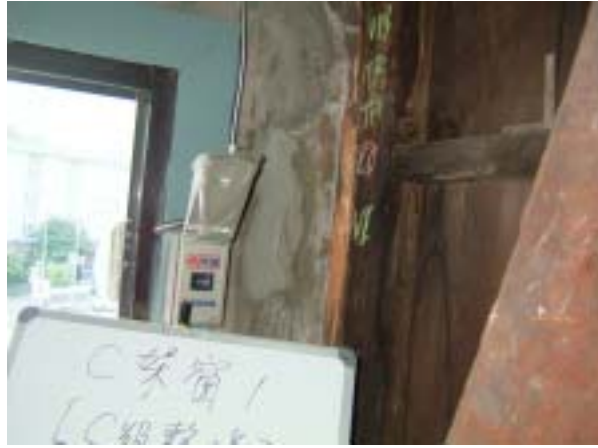
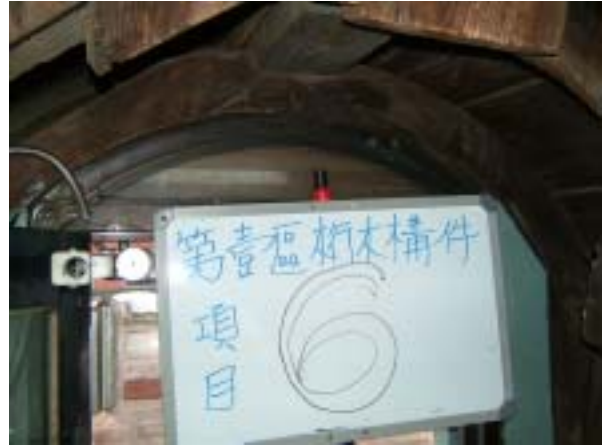
【圖版 5-81】木結構 EPOXY 修補前
臺區，C 架牛眼窗，C 級修復

【圖版 5-82】木結構 EPOXY 修補後
臺區，C 架牛眼窗，C 級修復

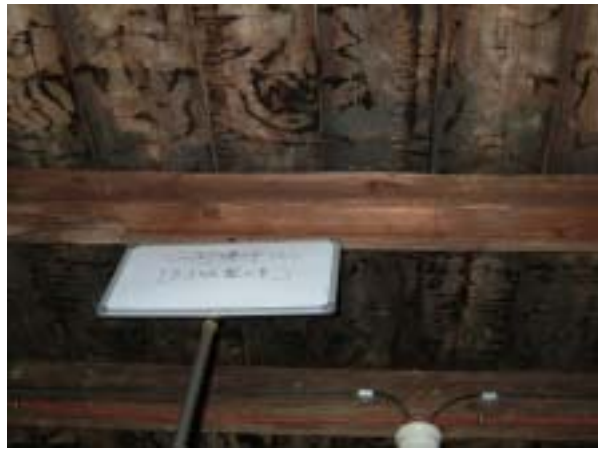
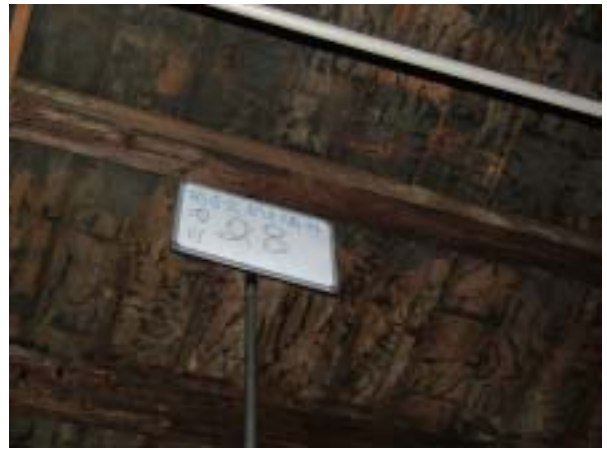
【圖版 5-84】木結構修補前
臺區，G 間 W1，B 級修復

【圖版 5-85】木結構修補後
臺區，G 間 W1，B 級修復

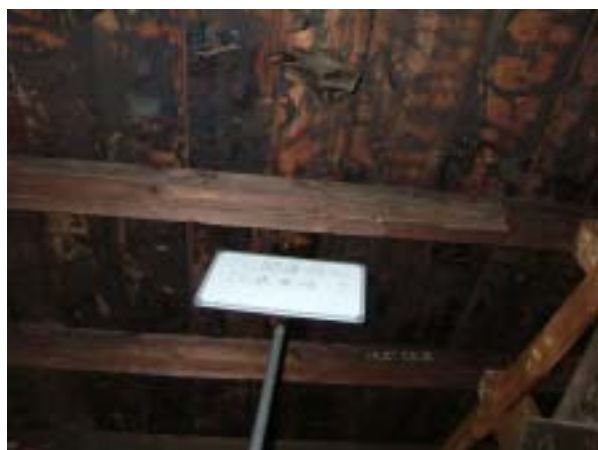
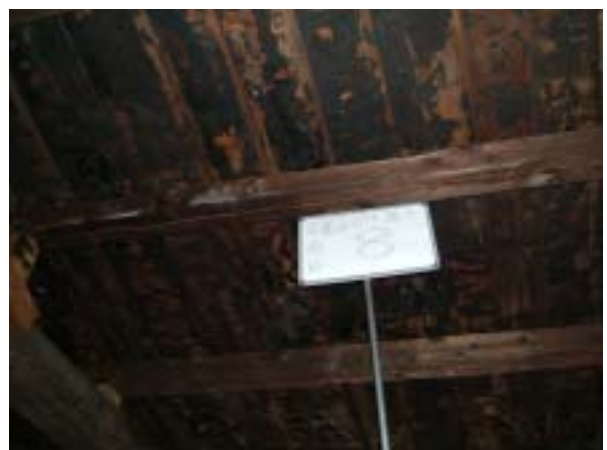
【圖版 5-86】木結構修補前
貳區，C 間 S2，B 級修復

【圖版 5-87】木結構修補後
貳區，C 間 S2，B 級修復

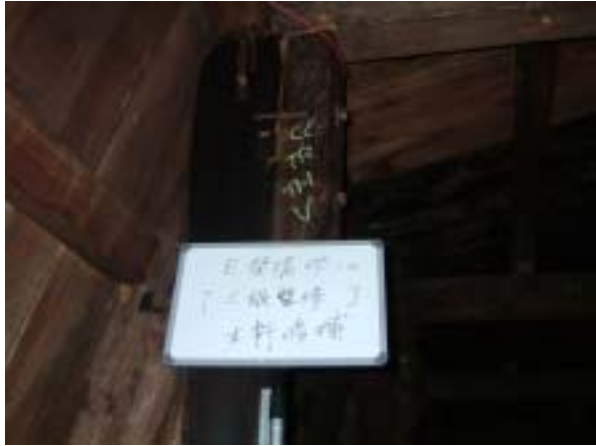
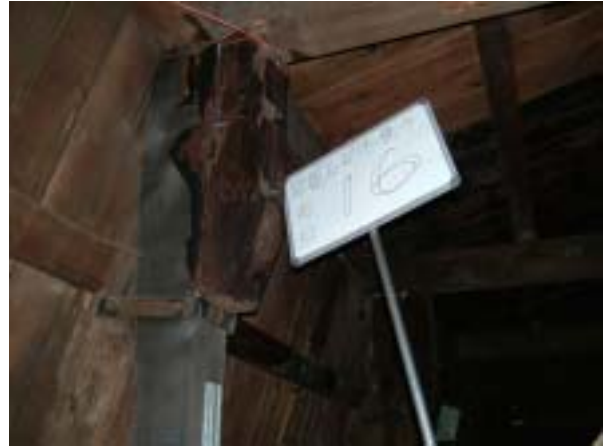
【圖版 5-88】木結構修補前
貳區，E架 10，C 級修復

【圖版 5-89】木結構修補後
貳區，E架 10，C 級修復

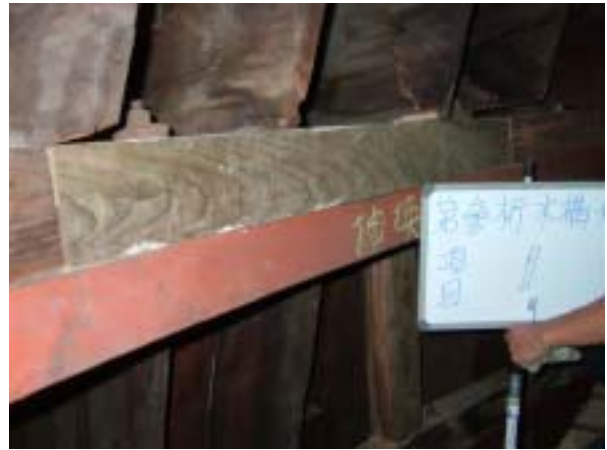
【圖版 5-90】木結構抽換前
參區，D架 6C，D 級抽換

【圖版 5-91】木結構抽換後
參區，D架 6C，D 級抽換

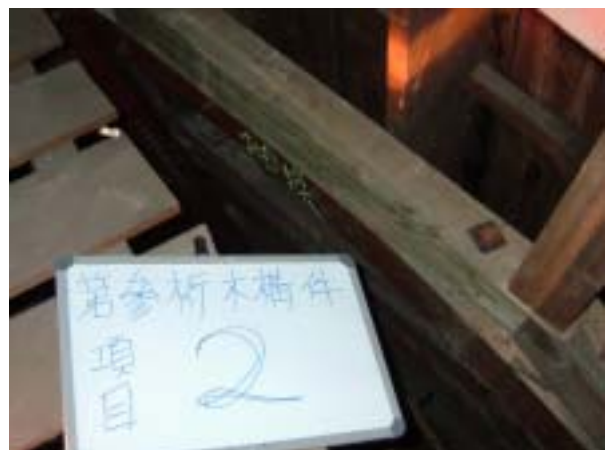
【圖版 5-92】木結構抽換前
參區，D架 7R，D 級抽換

【圖版 5-93】木結構抽換後
參區，D架 7R，D 級抽換

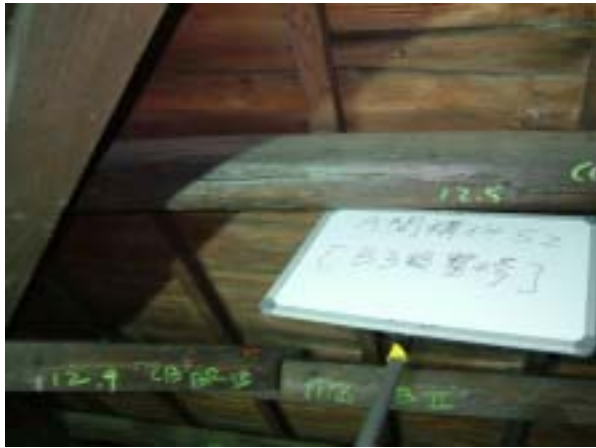
【圖版 5-94】木結構修補前
肆區，A 間構件 S2，B3 級整修

【圖版 5-95】木結構修補前
肆區，A 間構件 S2，B3 級整修

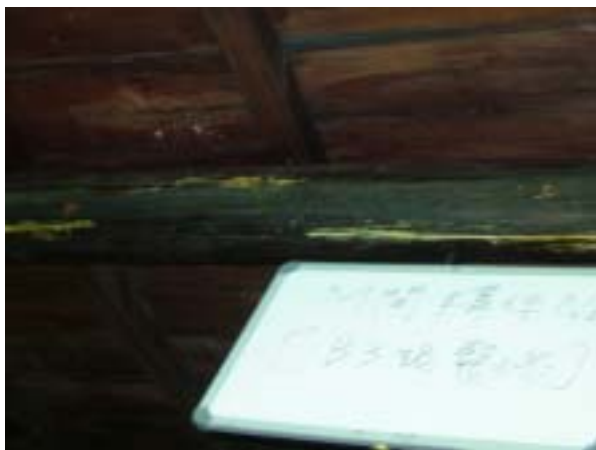
【圖版 5-96】木結構修補前
肆區，M 間構件 N2，B3 級整修

【圖版 5-97】木結構修補後
肆區，M 間構件 N2，B3 級整修

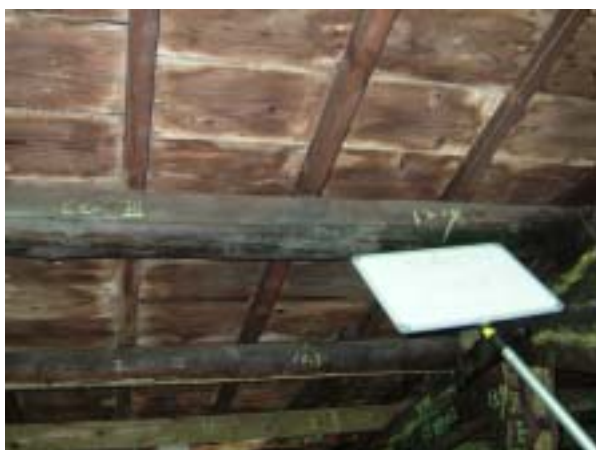
【圖版 5-98】木結構抽換前
肆區，S 間構件 S2，D 級抽換

【圖版 5-99】木結構抽換後
肆區，S 間構件 S2，D 級抽換

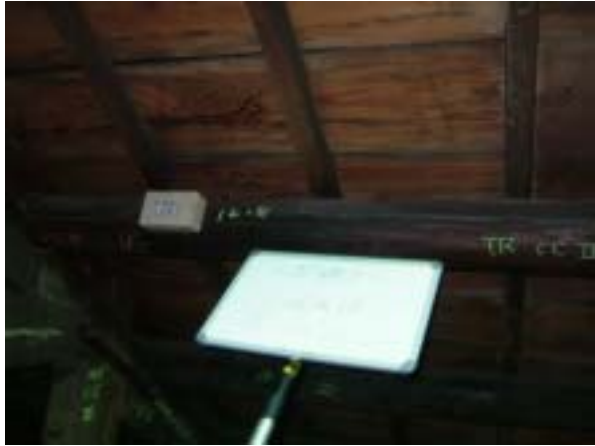
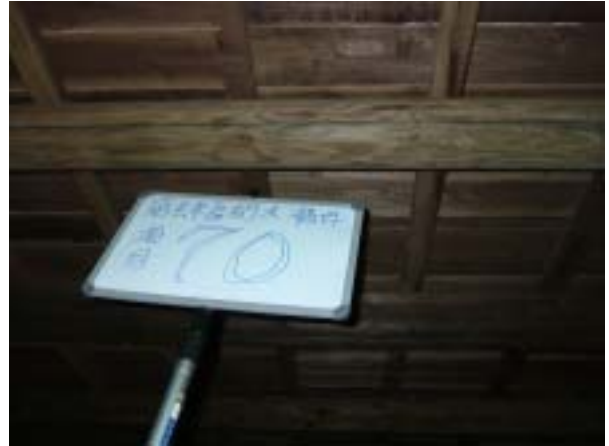
【圖版 5-100】木結構抽換前
肆區，S 間構件 N2，D 級抽換

【圖版 5-101】木結構抽換後
肆區，S 間構件 N2，D 級抽換

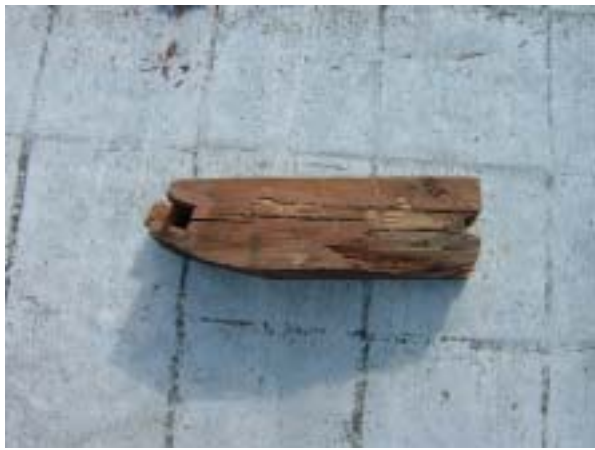
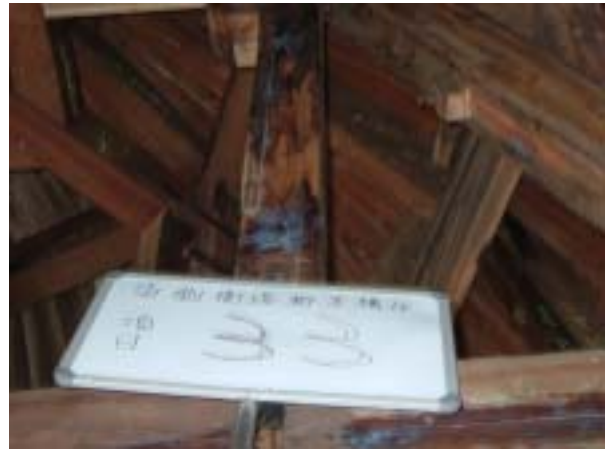
【圖版 5-102】木結構抽換前
東側衛塔，F 架構件 8，D 級抽換（原列為 B 級整修）

【圖版 5-103】木結構抽換後
東側衛塔，F 架構件 8，D 級抽換（原列為 B 級整修）

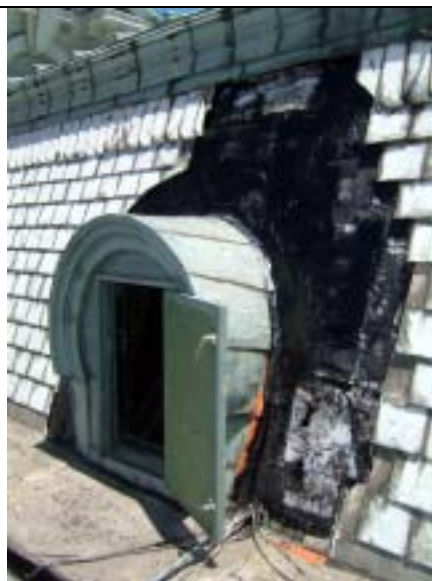
【圖版 5-105】防水層施作

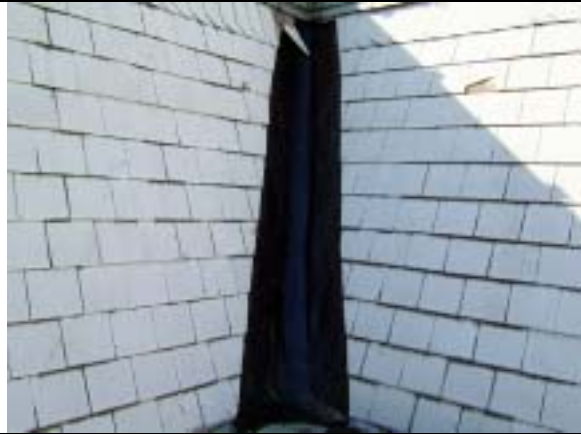
【圖版 5-106】防水工程完成後現況（第貳區，臨忠孝東路側）

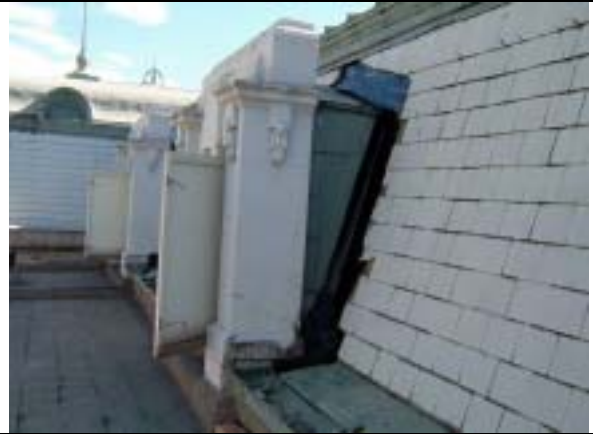
【圖版 5-107】防水工程完成後現況（第壹區，臨中山南路側）

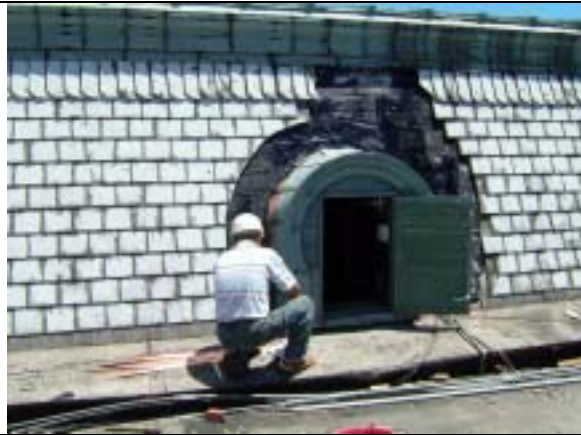
【圖版 5-108】防水工程完成後現況（第貳區，內側）

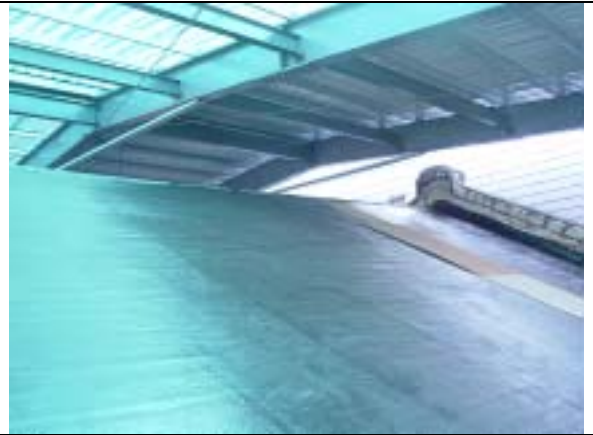
【圖版 5-109】防水工程完成後現況（第肆區，臨忠孝東路側）

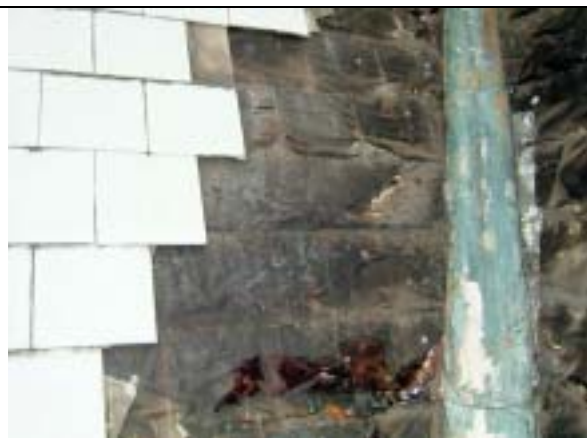
【圖版 5-129】拆除後所露出的銅皮底層

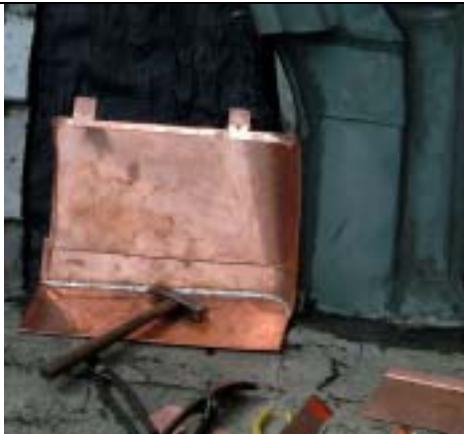
【圖版 5-153】搭接(一片)完成並加釘固定料
(釘材需在之後被覆蓋不得外露)

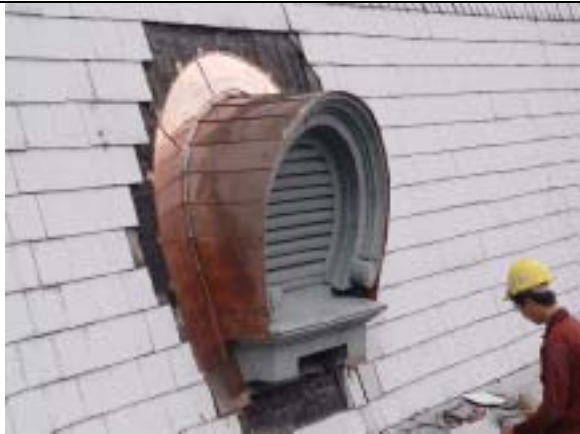
【圖版 5-196】牛眼窗完成現況（貳區庭園側）

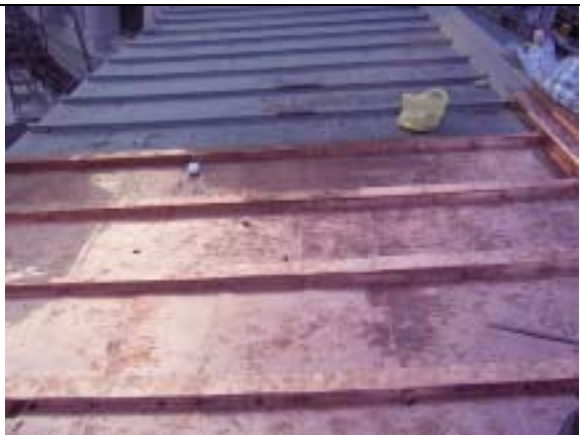
【圖版 5-198】二區屋頂銅板瓦(瓦棒接合處)

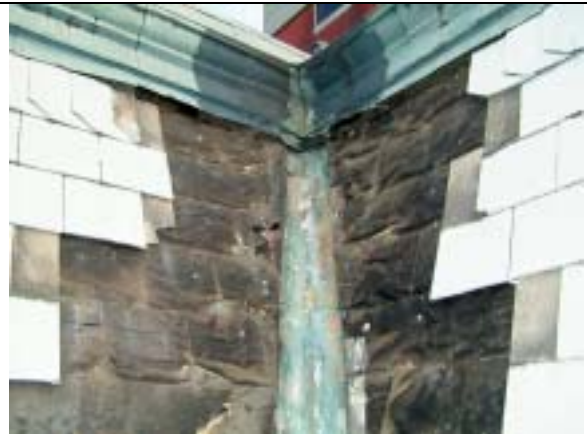
【圖版 5-218】拆除後所露出的銅皮底層

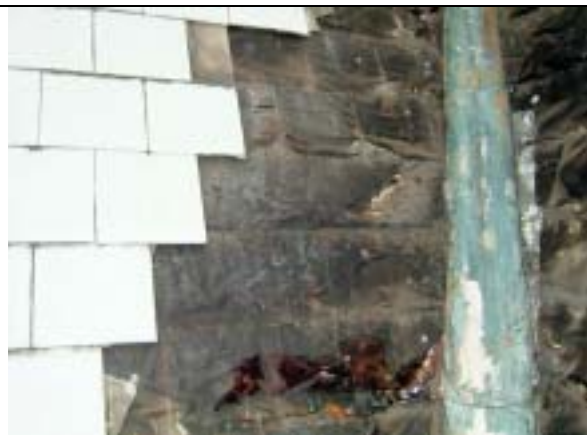
【圖版 5-219】拆除後所露出的銅皮底層

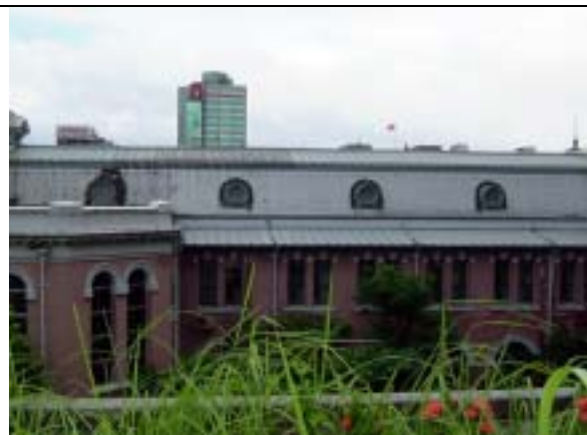
【圖版 5-220】石棉瓦拆除整體現況（第貳區）

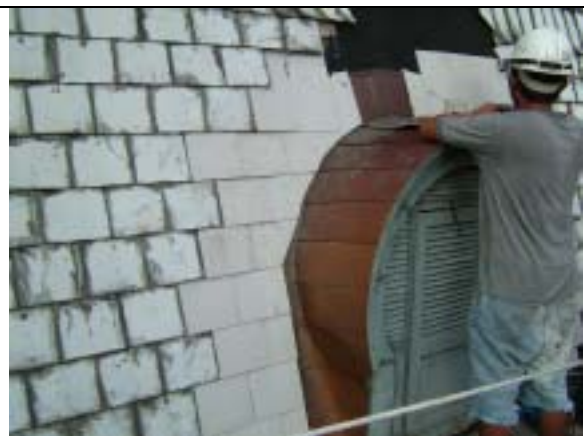
【圖版 5-238】牛眼窗鍍鋅鋼板施作

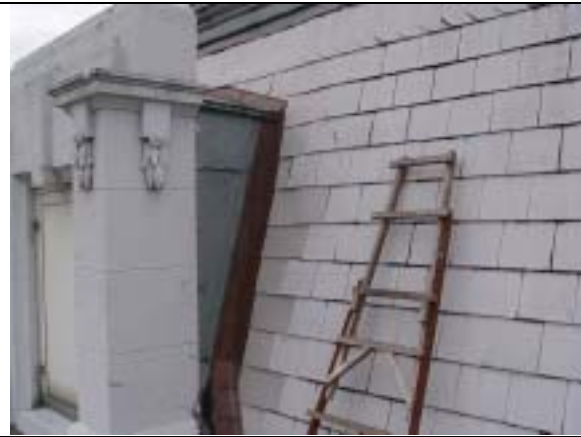
【圖版 5-239】鍍鋅鋼板更換工程－老虎窗位置完成

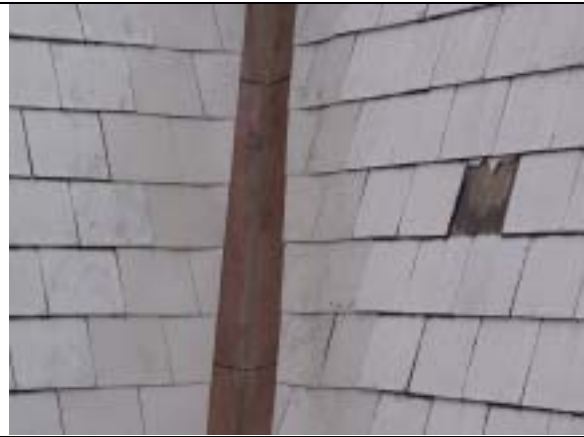
【圖版 5-240】鍍鋅鋼板更換工程－馬薩斜屋頂位置完成

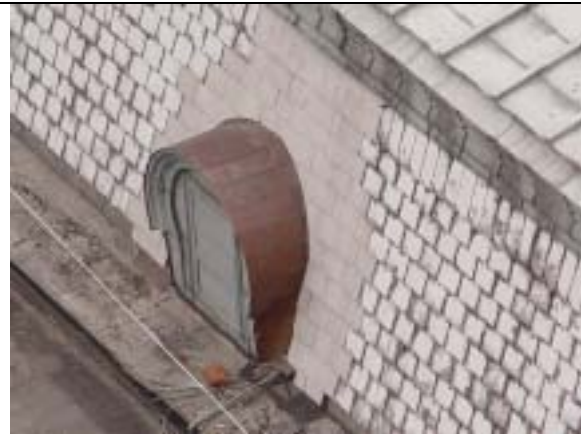
【圖版 5-241】鍍鋅鋼板更換工程－牛眼窗位置完成

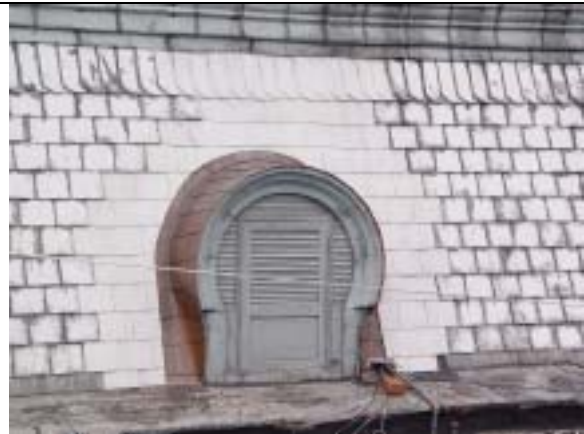
【圖版 5-242】鍍鋅鋼板更換工程－老虎窗位置完成

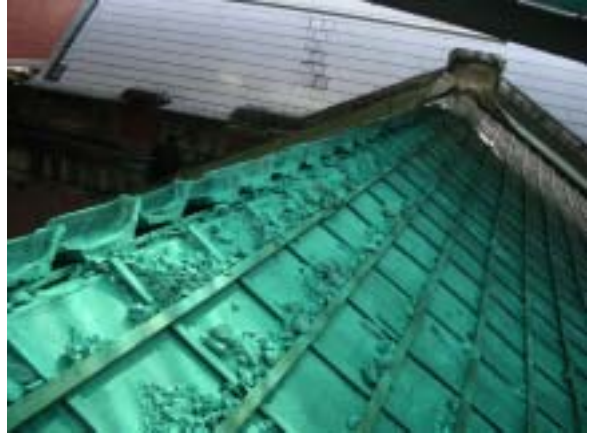
【圖版 5-256】黑瓦拆除清理後狀況

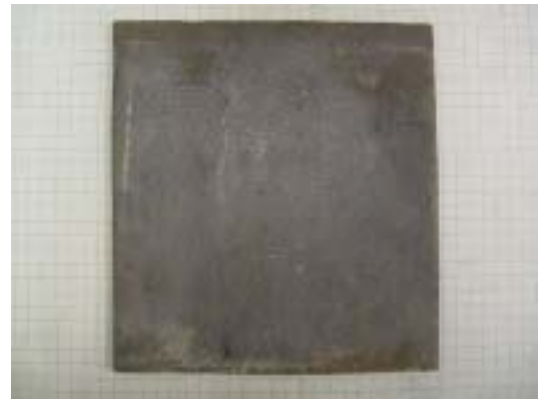
【圖版 6-8】監察院內發現之石棉瓦
