台灣地區省道老舊橋梁養護管理
專案調查研究報告

監察院九十七年度 「台灣地區省道老舊橋梁養護管理」序

監察院九十七年度專案調查研究報告

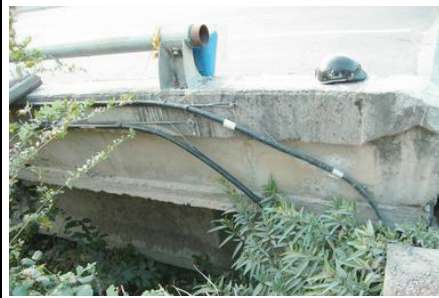
照片 3-3 護欄被附掛管線

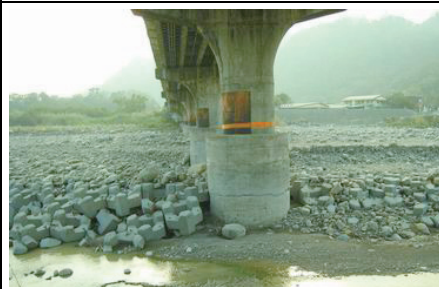
照片 3-5 基礎裸露

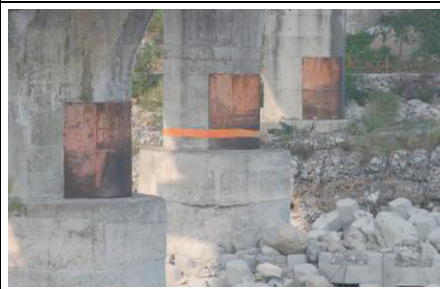
照片 3-6 基礎裸露

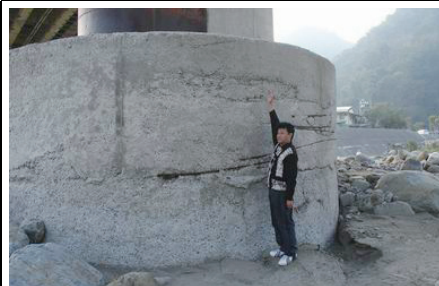
照片 3-7 基礎裸露、鋼筋外露

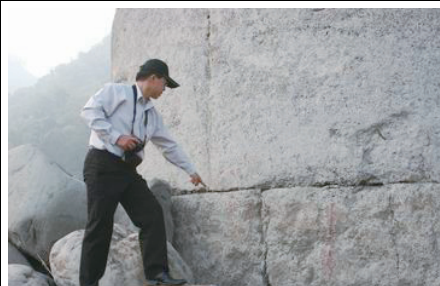
照片 3-8 基礎裸露、鋼筋外露

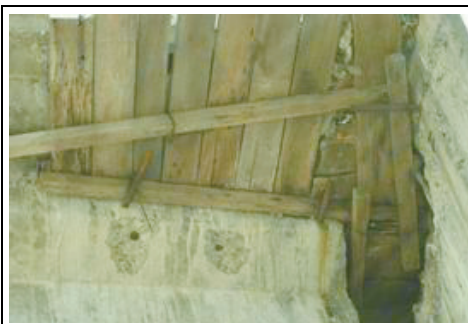
照片 6-1 模板未拆

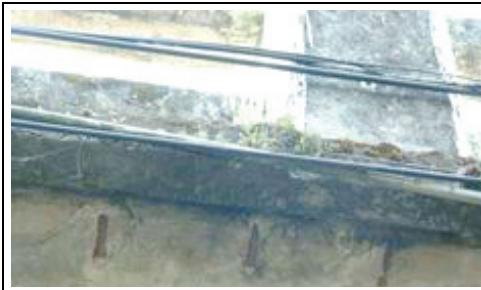
照片 8-1 橋面板混凝土剝落、鋼筋裸露、違法附掛管線

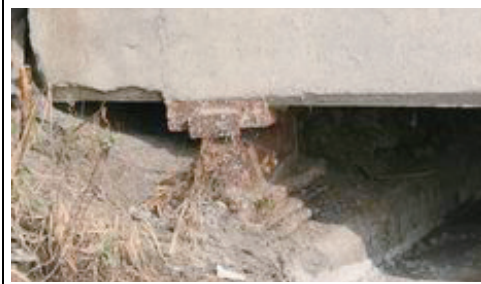
照片 8-3 A2 橋台支承鏽蝕嚴重

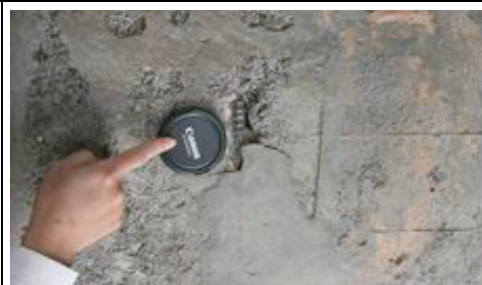
照片 8-8 橋墩混凝土剝落、鋼筋裸露

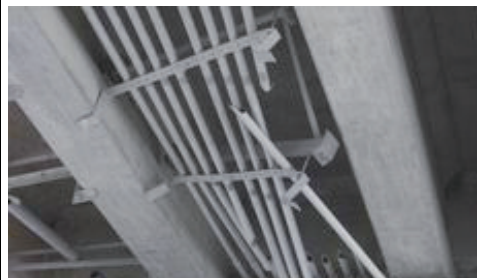
照片 10-8 附掛管線受損

系統	3	伸縮縫		v	
	4	排水系統		v	
支撐構件	1	大梁		v	
	2	橫隔梁		v	
	3	支承墊		v	
附屬設施	1	橋面護欄	v		護欄混凝土劣化斷裂、鋼筋外露(照片 10-1~10-6)
	2	防撞設施		v	
	3	照明設施		v	
	4	附掛設施	v		附掛管線受損(照片 10-7~10-8)
橋台	1	胸牆		v	
	2	翼牆		v	
	3	背牆		v	
	4	橋座		v	
	5	基礎		v	
橋墩	1	橋墩	v		墩體混凝土蜂巢未修補、墩體鋼筋外露未修補(照片 10-9~10-13)
	2	帽梁	v		帽梁鋼筋裸露(照片 10-14~10-15)
基礎	1	基礎	v		基礎裸露、基礎混凝土磨耗、鋼筋裸露(照片 10-16~10-24)
橋址環境	1	河床刷深 基礎裸露	v		基礎裸露、基礎混凝土磨耗、鋼筋裸露(照片 10-16~10-24)
	2	固床設施		v	
	3	河道		v	
	4	高灘地	v		高灘地漂流物未清(照片 10-25)
其他			v

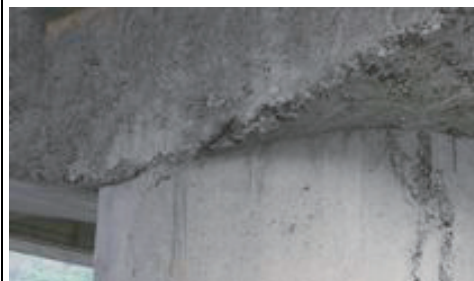
照片照片 10-9 橋墩混凝土蜂巢

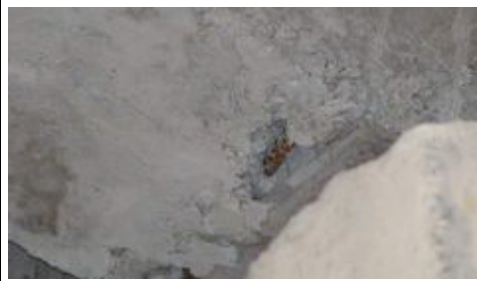
照片 10-10 橋墩鋼筋裸露

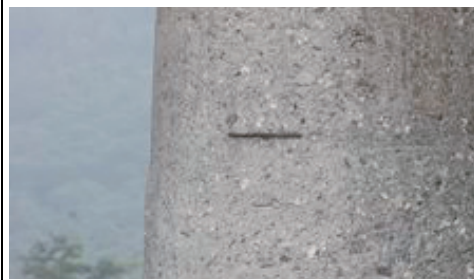
照片 10-11 橋墩鋼筋裸露

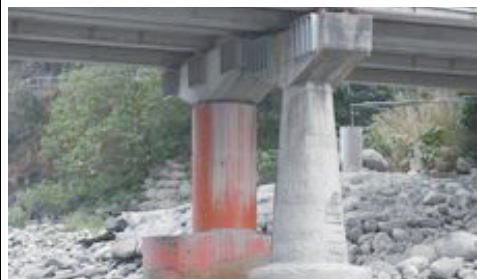
照片 10-12 橋墩鋼筋裸露

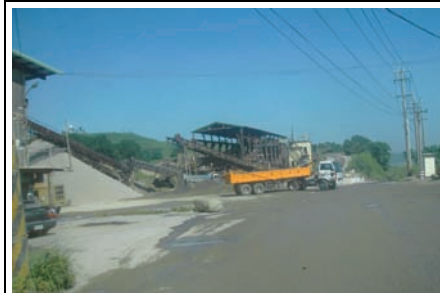
- (3) 惟后豐大橋斷橋後，仍有技師公會人員跟拍到大甲溪后豐大橋段有 3 家以上砂石廠囤積大量土石，甚至第三河川局所稱已設置遠端監控系統之神岡鄉新庄子段，竟有砂石車不絕於途的實況（如下列照片所示）。據該公會人員 97 年 11 月 19 日於本院諮詢會議時表示：「大甲溪下游自豐原至大甲出海口之河床砂石長年遭盜採，其盜採作業均是夜間 10 點以後至清晨 4 點間，將河床砂石大量開採挖取，載運至附近之碎石廠，日以繼夜打碎、篩分後，以重型拖車運送販賣給中部地區之預拌混凝土廠或營造業者，牟取暴利。由於其盜取時段均為下半夜，黑道分子看守管制進入大甲溪通道之路口，配合重金分給縣議員封口費，黑白兩道合作無間，因此盜採作業可以持續數年之久。」
- (4) 事隔 8 日（97 年 11 月 27 日），中國時報及聯合報即刊出一則盜採砂石新聞，摘要如下：「后豐大橋在風災中斷裂，造成兩人死亡、四人失蹤的慘劇，台中地檢署和台中縣警方認為和不法業者盜採河川砂石有關，因此展開緝蟻專案，刑警大

第三家砂石廠(大甲溪旁，靠清水鎮舊庄村側)運作情形
