國定古蹟監察院舊大樓  
屋面修復工程  
工作報告書

委託單位：監察院

研究單位：國立台灣科技大學

中華民國 99 年 07 月

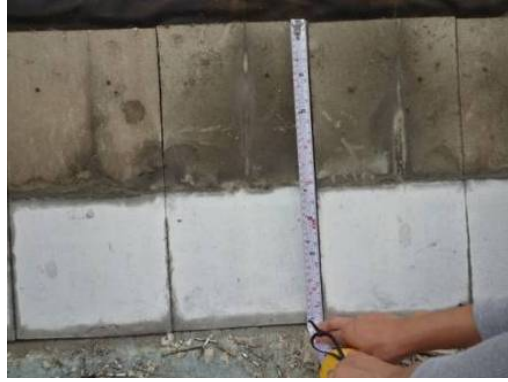
【照片 3-1-74】西翼 1 區屋面瓦長 43 公分  
(98.08.03)

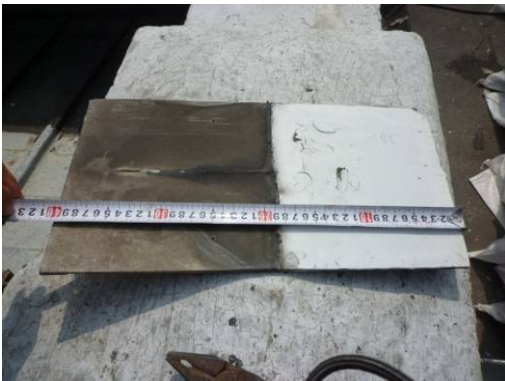
【照片 3-1-77】西翼 16 區屋面瓦長 40 公分  
(98.08.27)

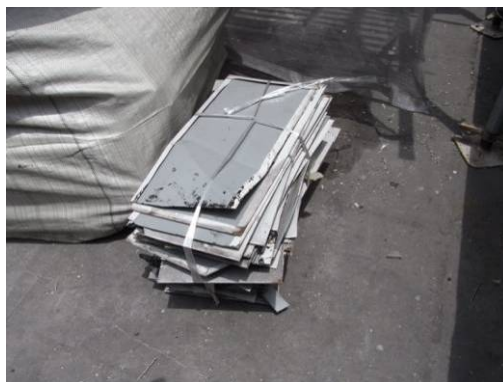
【照片 3-1-80】北翼 1 區之不鏽鋼板(98.08.03)

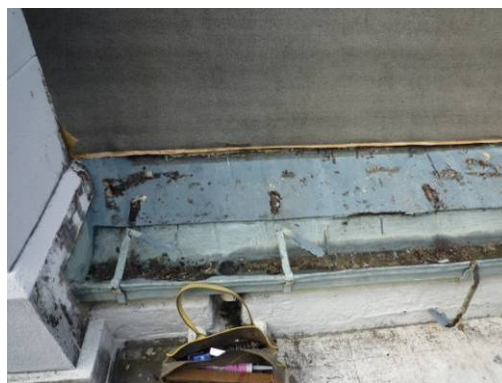
監察院屋面水切板與天溝共有 2 層，由下而上第 1 層為原始銅製水切板與天溝，兩者以倒鈎相扣固定，水切板每塊長度約為 60 公分倒鈎 1.5 公分，為避免漏水在轉折處均反摺 10 公分至屋面板，且兩側延伸至老虎窗外框內。經現場推測，監察院屋面可能為銅製水切板與天溝施作後再進行老虎窗外框粉刷。第 2 層為不鏽鋼製水切板與天溝，形式與尺寸跟銅製相似【圖 3-1-31】。目前由於第 1 層與第 2 層之天溝為不同材料及年代所施作，因此曲率不易完全相同以致無法密合產生空隙，又因長期使用，現場已嚴重變形。

【照片 3-1-109】第 2 層不鏽鋼水切板與天溝(98.08.14)

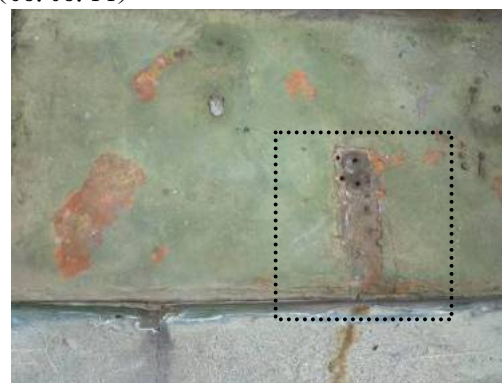
【照片 3-1-111】第 1 層原始銅製水切板表面之固定器痕跡(98.08.14)

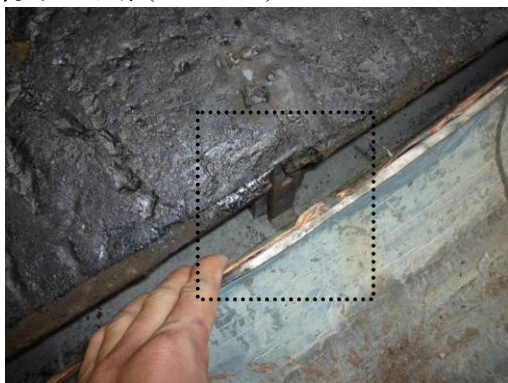
【照片 3-1-112】天溝固定器基座固定形式(98.09.21)

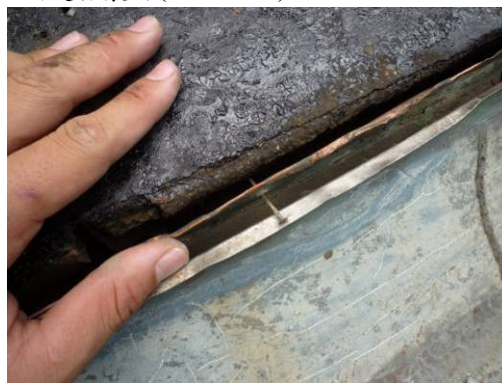
【照片 3-1-113】第 2 層不鏽鋼天溝與第 1 層原始銅製天溝(98.09.21)

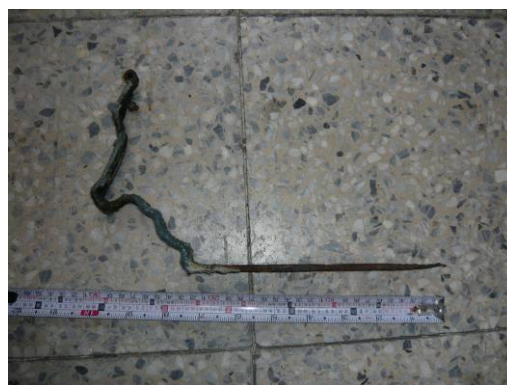
【照片 3-1-117】天溝固定器基座細部(後半部已腐朽)(98.09.30)

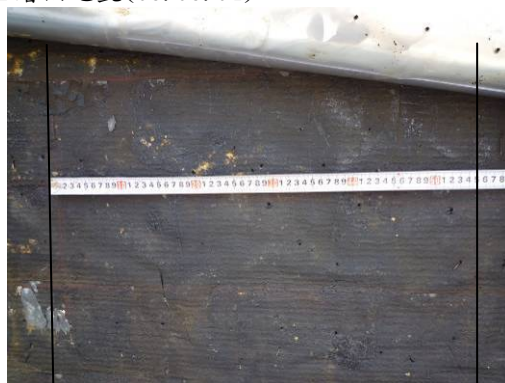
【照片 3-1-124】防水層 4 層：第 2 層油毛氈表面殘留之石板碎片(98.08.19)

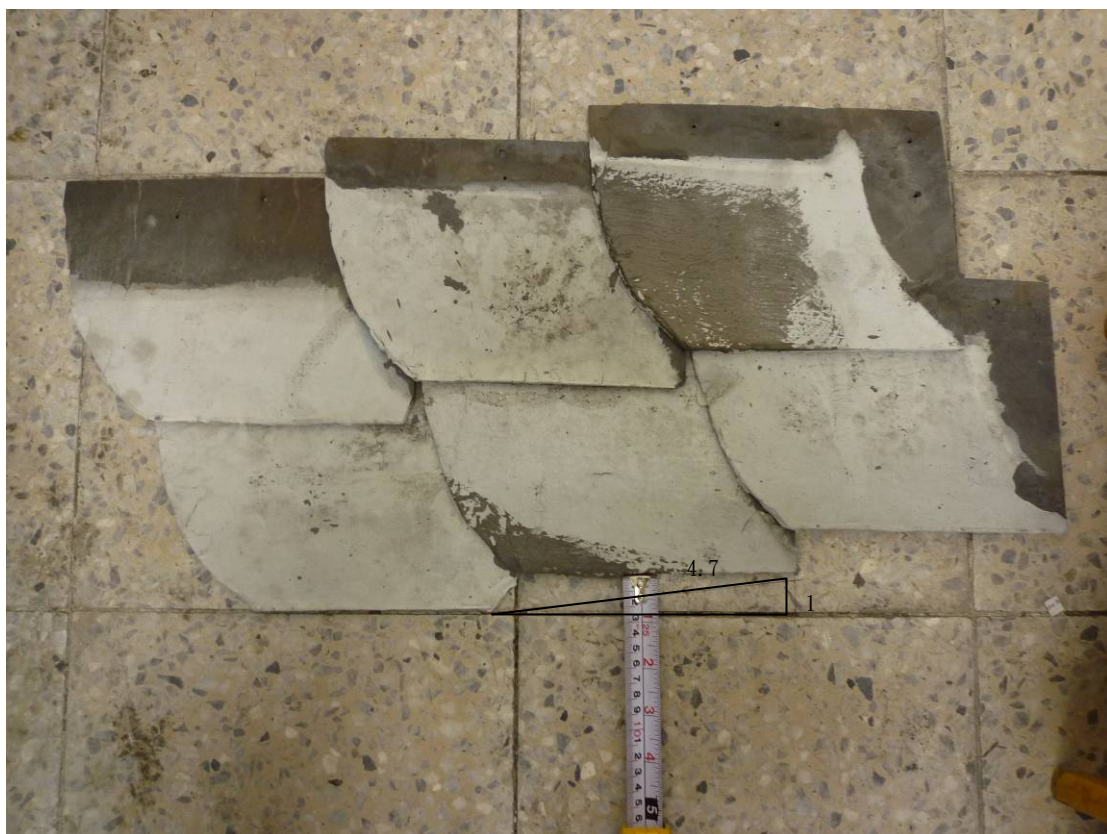
4區、5區、6區、7區防水層共4層，由下而上第1層為局部殘留的油毛氈，表面殘有石板碎片及長約2公分的方錐形手工鐵釘。第2層為油毛氈，表面殘有石板瓦碎片，依表面殘留的痕跡得知，同斜率的屋瓦上下層以平移約7公分鋪設，使屋瓦形成斜紋排列。第3層為油毛氈，依表面殘留痕跡得知屋瓦是以螺旋方式鋪設，其同斜率的屋瓦上下層以平移8至10公分鋪設，且每塊屋瓦較前塊高出約2公分。依據上面數據，工作報告書執行單位以舊有石板瓦假鋪設推測，該鋪設夾角約4.7度【照片3-1-147】、【照片3-1-148】。第4層為油毛氈，依表面殘留痕跡得知屋瓦的水平放樣線為13公分，同斜率的屋瓦上下層以平移約7公分鋪設，使屋瓦形成斜紋排列。

【照片 3-1-148】推測中央穹頂螺旋鋪設之形式 本研究以舊石板瓦模擬排列(99.01.03)

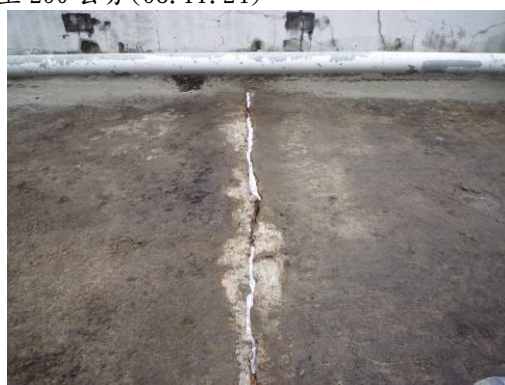
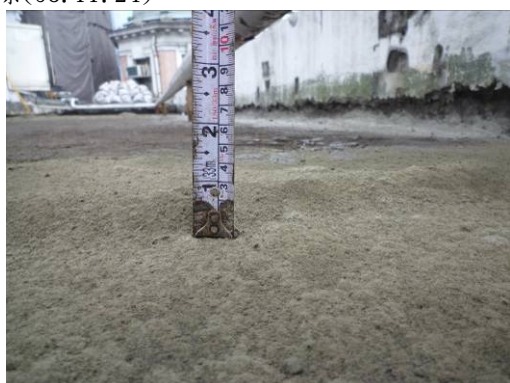
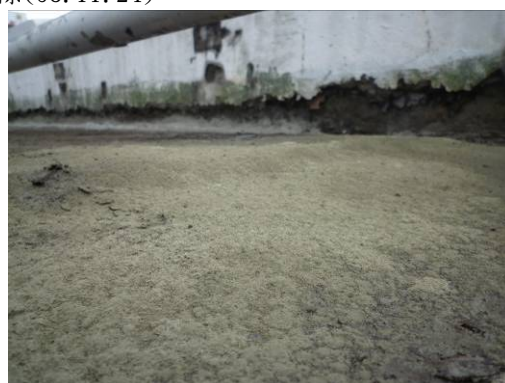
西翼平台、北翼平台、M 形樓梯平台及中央穹頂平台敲除後發現，西翼及北翼平台混凝土樓板表面均有規則且細長裂縫，由天溝內側龜裂至女兒牆。經與西翼二樓室內天花比對發現，裂縫均位處工字形鋼樑的上端或附近，其原因推測可能為樓板長期應力集中而產生的表面裂縫或者是樓板在當初澆製時以鋼樑為界線，以至於混凝土固化後，產生分期的施工接縫。北翼因室內有天花板包覆無法進行比對。此外西翼 8 區平台及北翼 4 區平台均有一條寬約 3 公分垂直裂縫，經建築師與院內人員討論推測，西翼 8 區平台裂縫可能為屋面伸縮縫，但由於平台已經過多次修繕，現場清理後縫隙內已填滿碎石及柏油，無法確認縫隙內是否原有填充物，而北翼 4 區平台裂縫對應監察院分期興建位置得知，該縫隙為第一期與第二期興建交接處，由於分期施作的因素，使兩處平台高差約 3 公分。

【照片 3-1-166】西翼 4 區平台分期施作之縫隙(98.11.24)

【照片 3-1-167】西翼 4 區平台分期施作之樓板相差約 3 公分(98.11.24)

【照片 3-1-168】西翼 4 區平台分期施作之樓板相差約 3 公分(98.11.24)

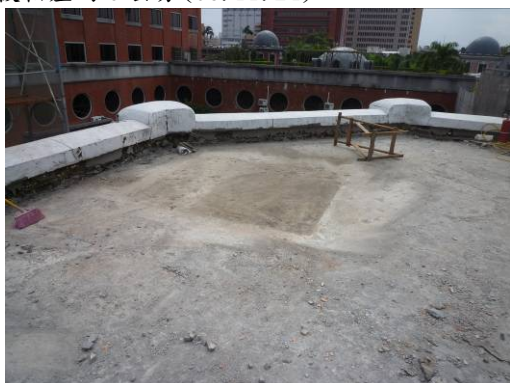
M 形樓梯平台 RC 樓板表面有許多不規則細長裂縫以及一處長寬各約為 2 公尺的填補痕跡，該區域填補的混凝土相較其他區域顏色深，對應至室內樓梯位置，約在 M 形樓梯轉折平台上。此外，鋪面敲除過程中因敲擊力道過大，導致混凝土掉落產生約 10 公分的孔洞(西翼 23 區牛眼窗正前方約 120 公分處)，經觀察發現，監察院澆製的混凝土中，骨材較水泥多(細骨材約 1 公分，粗骨材約 4~5 公分)，且表面殘有許多小孔洞，推測可能為澆製時因無充分攪拌所產生的氣泡。

【照片 3-1-169】M 形樓梯平台填補過的位置，表面混凝土顏色較深(98.11.30)

【照片 3-1-170】填補尺寸約為 2 公尺(98.11.30)

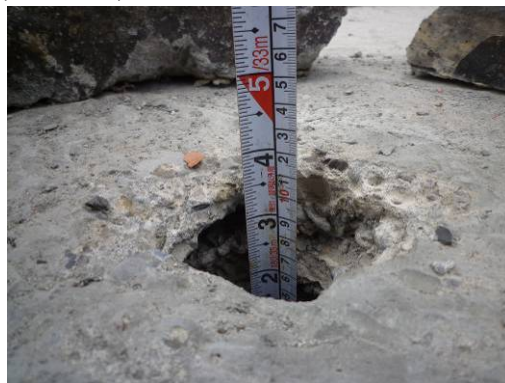
【照片 3-1-178】M 形樓梯平台 RC 樓板厚度由  
洞口量測約為 12 公分(98. 12. 01)

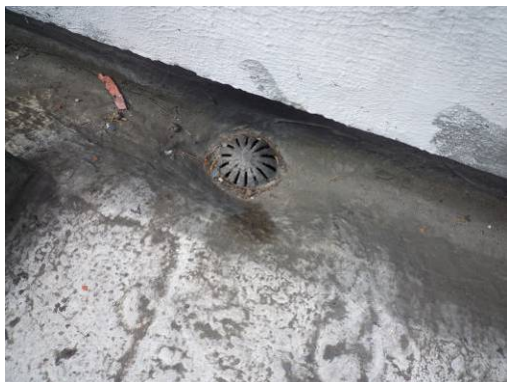
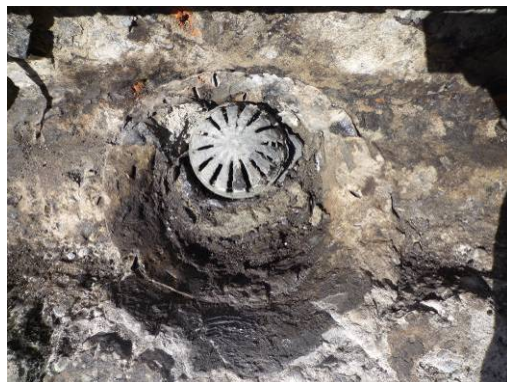
以往修繕中，由於落水管與落水頭口徑不同，為使兩者密合，西翼落水管管口四周以柏油塗抹縮小口徑，直至與落水頭密合。然而西翼 8 區發現，落水管上殘有一塊厚 1 公分，直徑為 19.5 公分的鑄鐵片以水泥砂漿固定，經建築師及院內人員會勘討論，推測鑄鐵片可能為原有構件，功用為固定落水頭，後來經多次修繕後，因鑄鐵片腐朽不堪使用或遺失才直接以柏油塗刷固定。北翼落水頭為與落水管接合，以直徑 16 公分平式鑄鐵落水頭鑽孔結合，四周再以水泥砂漿固定。

【照片 3-1-195】西翼 3 區平台落水頭拆除前樣貌(98.11.02)

【照片 3-1-196】西翼 3 區平台落水頭與落水管之接合形式(98.11.02)

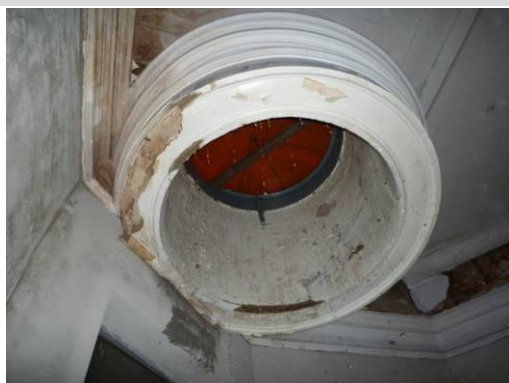
【照片 3-2-1】西翼 203 室八角形衛塔水漬(98.07.01)

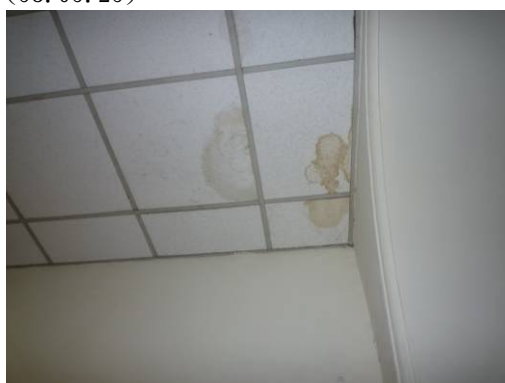
【照片 3-2-22】簡報室天花板水漬(98.10.09)

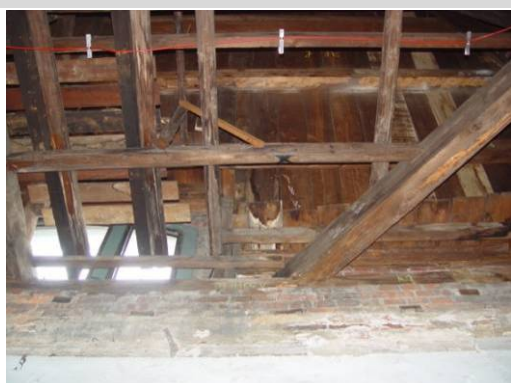
記錄發現，屋面漏水位置主要在於結構之轉折處、窗戶交接處、斜屋頂與平台之轉折處等 3 個部分。結構轉折處主要為北翼與西翼馬薩式屋頂之轉折處，此外，西翼塔樓由於天溝先前已經多次修補，溝內填補多層防水層（水泥、瀝青、防水漆），又因全區消防管線設於溝內導致該區漏水特別嚴重。窗戶交接處主要為老虎窗及牛眼窗與屋面交界處，由於周邊銅板劣化導致裂縫或相扣處脫鈎而產生滲水問題。斜屋頂與平台轉折處主要因年舊劣化與地震等因素，使轉折處產生細小縫隙，當雨量過多排水不及時，水即藉由裂縫滲進屋內。

【照片 3-2-23】西翼 201 室塔樓屋頂老虎窗水漬(98.07.01)

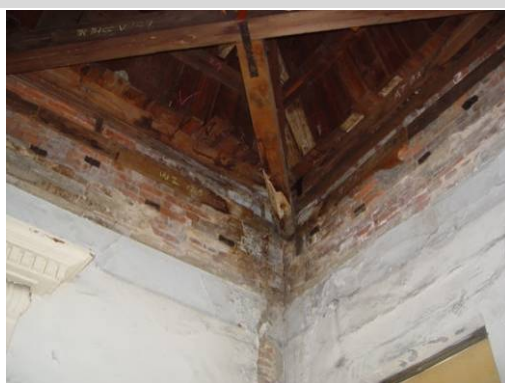
【照片 3-2-24】西翼 201 室塔樓屋頂轉折處水漬(98.07.01)

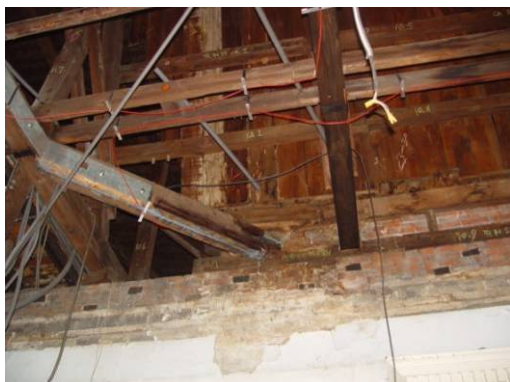
【照片 3-2-25】西翼屋頂轉折處水漬(98.07.01)

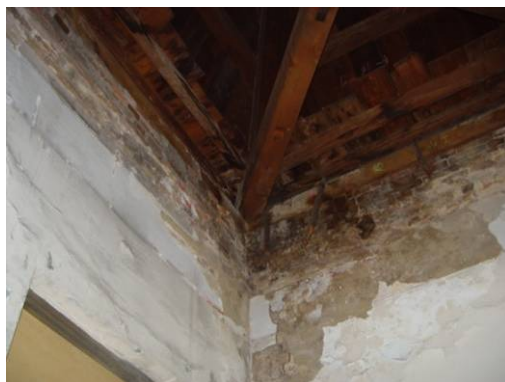
【照片 3-2-26】西翼屋頂轉折處水漬(98.07.01)

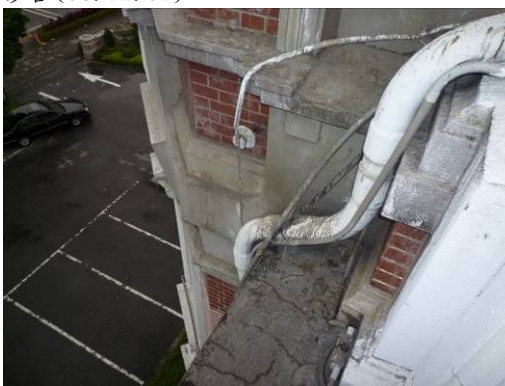
【照片 3-2-45】中央穹頂避雷針導線以絕緣  
體固定於結構體上(98. 12. 31)

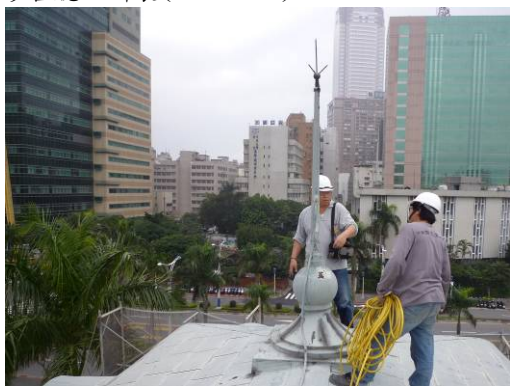
【照片 3-2-46】西翼塔樓前側避雷針  
(98. 12. 31)

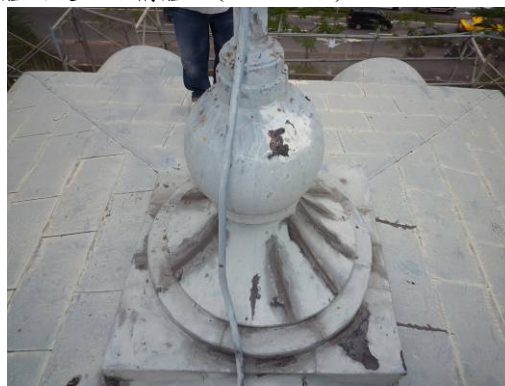
監察院屋頂突出物共有 7 處，包括 6 支避雷針及 1 支煙囪。避雷針部分，1 支設立於中央穹頂，2 支設立於西翼塔樓屋頂前後端，2 支設立於北翼塔樓屋頂前後端，1 支設立於西翼翼樓屋頂。避雷針為鑄鐵構件，導電管線多以塑膠管包覆，僅部分因連接牆體絕緣體而裸露，避免因下雨天觸摸而導電；由於避雷針長期曝曬在外，基座已有多處腐朽及矽利康修繕跡象，且包覆的塑膠管已有多處斷裂外露，此外，西翼塔樓後側靠近中央庭園側的避雷針接收器目前已偏移原位。監察院煙囪位於西翼，屬於第一期興建之範圍，目前煙囪表面以油漆塗刷無異樣，僅有底層出現細小裂縫。

【照片 3-2-47】西翼塔樓前側避雷針基座有  
砂利康修補痕跡(98. 12. 31)

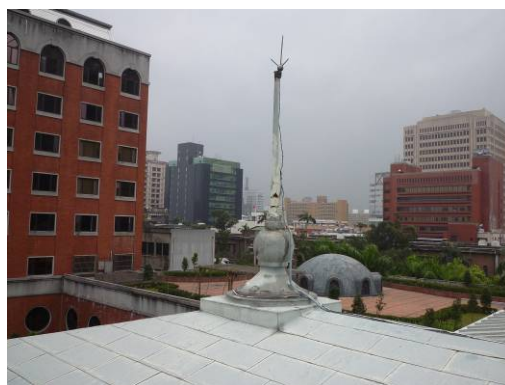
【照片 3-2-49】西翼塔樓後側避雷針(98.12.31)

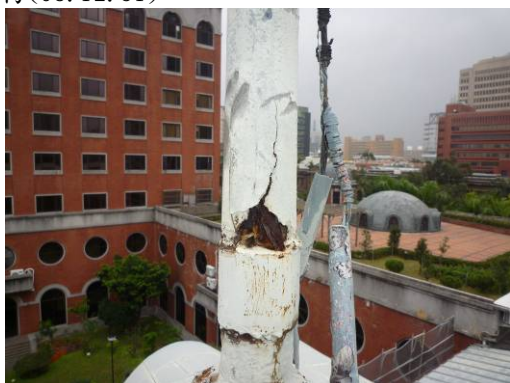
【照片 3-2-50】西翼塔樓後側避雷針嚴重腐朽(98.12.31)

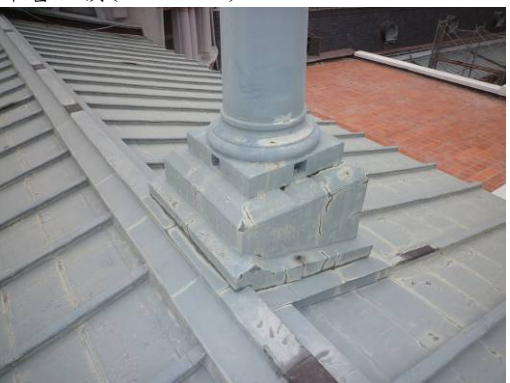
【照片 3-2-62】西翼翼樓煙囪基座  
(98. 12. 31)

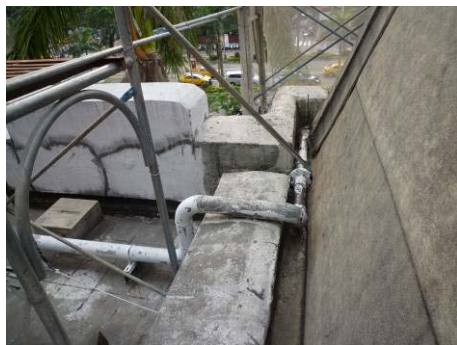
【照片 5-2-27】西翼塔樓前側天溝遷移消防管前(消防管置於天溝內)(98.08.19)

遷移消防管為西翼塔樓前側天溝區域，以往為漏水常處。此次修復，由於消防管壓置於天溝內側，導致無法鋪設石板瓦與防水毯，且嚴重影響排水功能；經現場會勘及工務會議討論決議辦理第一次變更設計，抬升消防管至女兒牆並且清除舊有防水層。現場施工過程中，溝底防水層清理當晚下雨，造成室內一、二樓嚴重滲水，二樓由於正值室內防火隔間改善工程，傢俱及電器設備無擺設因而無造成損失，然而一樓因位於儲藏室，造成天花板及多處物品受潮損壞；經院內及承商開會討論，最後賠償礦纖天花板 60 餘塊及機密與極機密筆記本約 300 本共約 1 萬 2 千元。

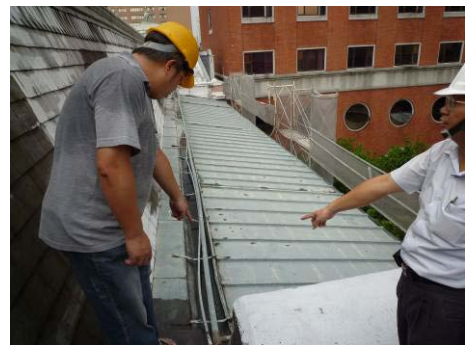
【照片 5-2-28】北翼後側天溝遷移給水管前(給水管置於天溝內)(98.08.19)

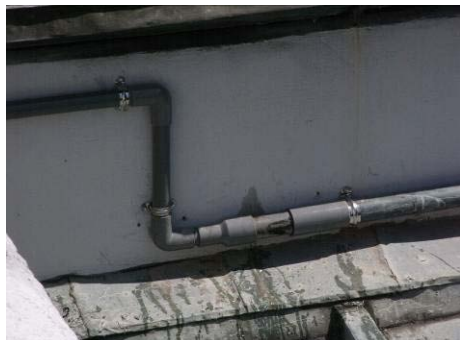
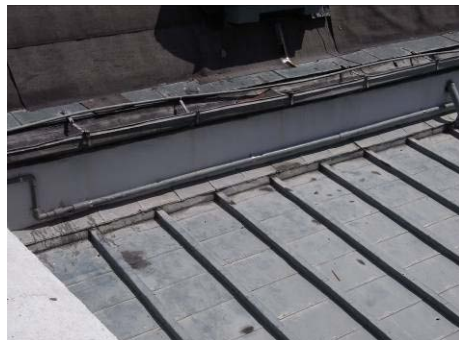
【照片 5-2-29】北翼後側天溝完成給水管遷移情形(98.09.07)

【照片 5-2-30】北翼後側天溝完成給水管遷移情形(98.09.07)

- (A) 關閉水源
- (B) 裁切、固定水管
- (C) 掛釘固定

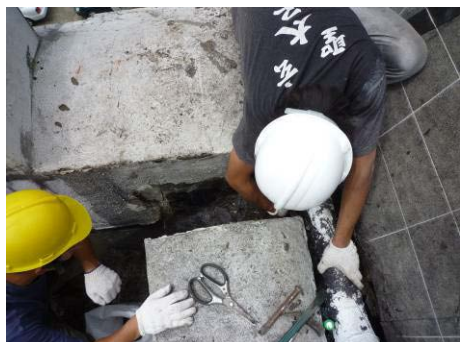
【照片 5-2-31】抬升消防管(98.09.28)

- (A) 關閉水源
- (B) 抬升、固定
- (C) 敲除天溝內側舊防水層
- (D) 塗刷防水膠

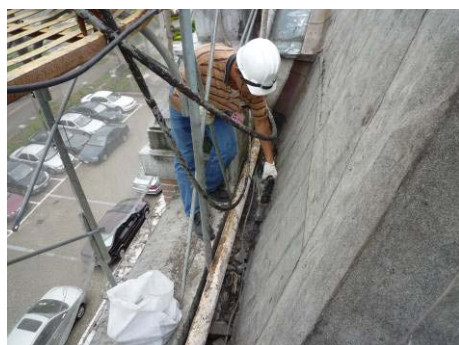
【照片 5-2-34】敲除天溝之舊有防水層(98.09.28)

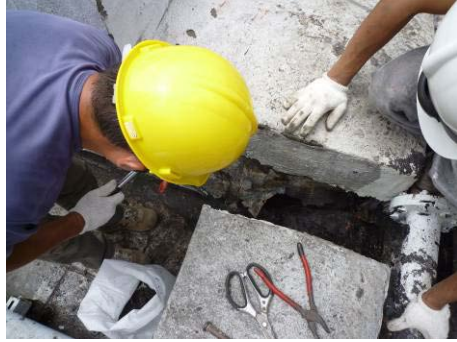
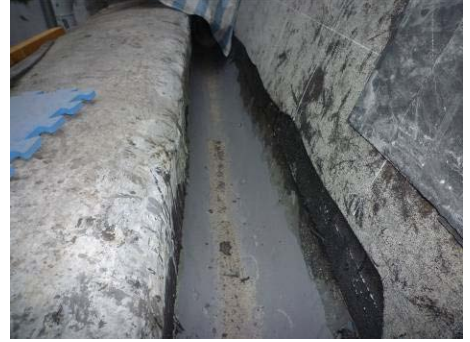
【照片 5-2-37】天溝塗抹防水膠  
(98.09.28)

【照片 5-2-38】天溝塗抹防水膠  
(98.09.28)

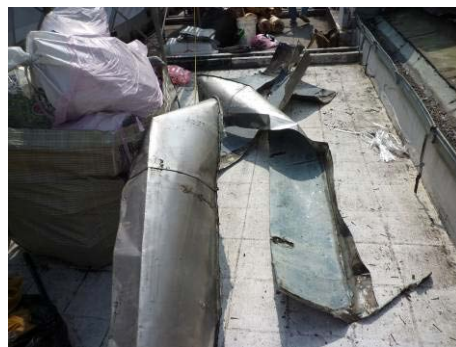
【照片 5-3-30】不鏽鋼水切板  
(98.08.14)

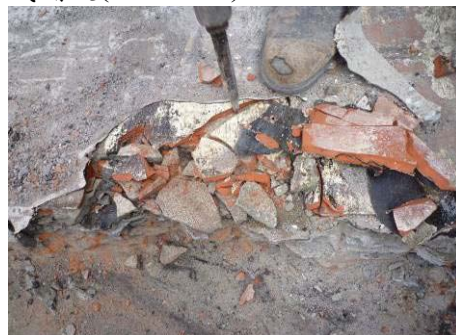
【照片 5-3-36】第1層防水塗料、第2層板磚及第3層水泥砂漿(98.10.31)

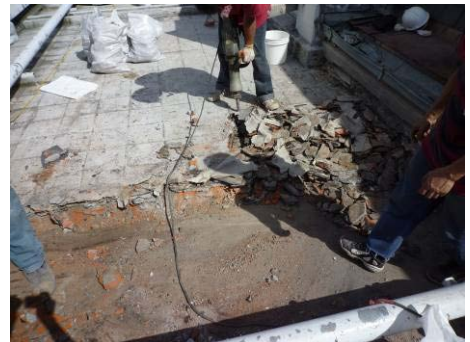
【照片 5-3-44】第 13 層混凝土樓板  
(98.10.31)

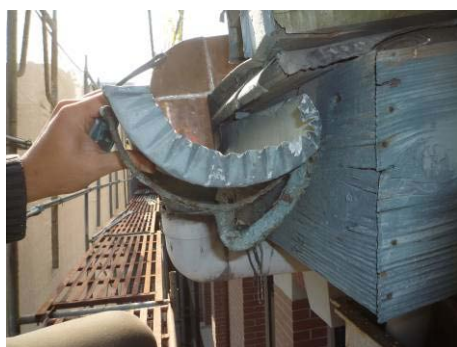
【相片 5-3-59】單坡斜屋頂天溝形式(98. 12. 22)

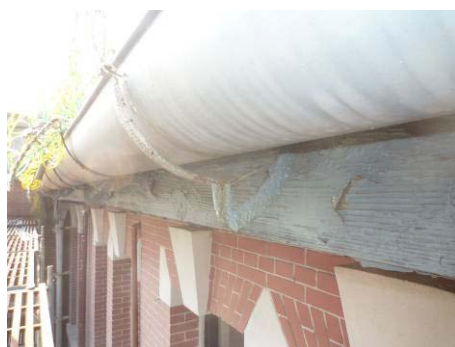
【相片 5-3-60】單坡斜屋頂天溝形式(98. 12. 22)

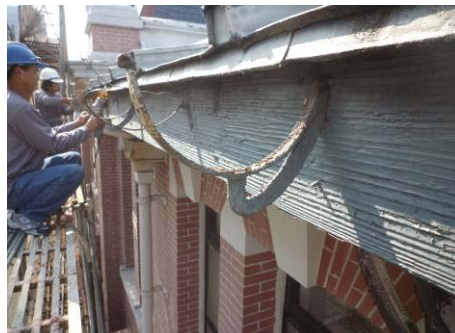
【相片 5-3-62】舊構件以砂輪機切除(98. 12. 22)

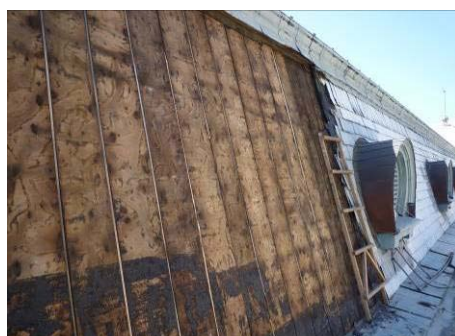
【照片 5-4-5】完成細木料修補 (98.08.28)

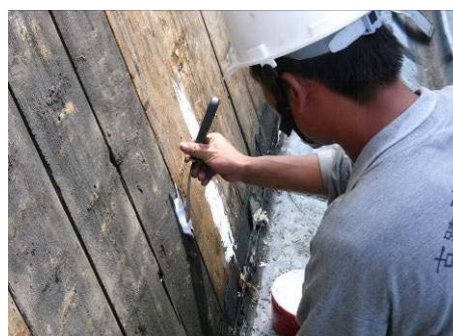
【照片 5-4-6】塗刷修補劑 (98.09.07)

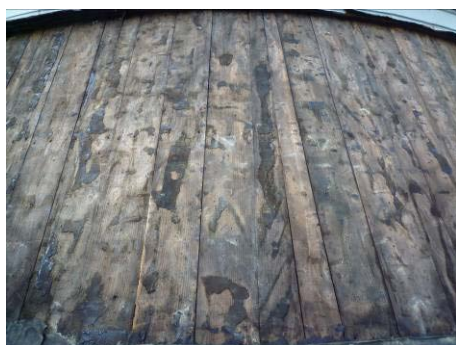
還未鋪設的兩翼內側屋面與中央穹頂，因考量舊防水層有 1 至 4 層差異，且有浮凸現象，因此全面拆除至屋面板。然而由於屋面板因年久而有收縮狀況，使榫卯接合處產生 0.5 至 1.5 公分不等的裂縫，經建築師與承商討論後，決定先以細木料及樹脂填補裂縫，之後再以石膏粉混合樹脂塗抹，使屋面板接合榫卯縫隙密合。

【照片 5-4-25】屋面板修補前情況 (98.11.02)

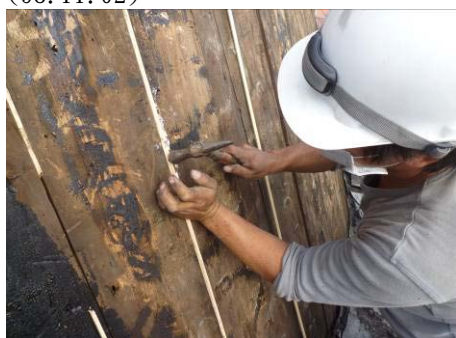
【照片 5-4-27】木料塗抹樹脂後以銅釘固定(98.11.02)

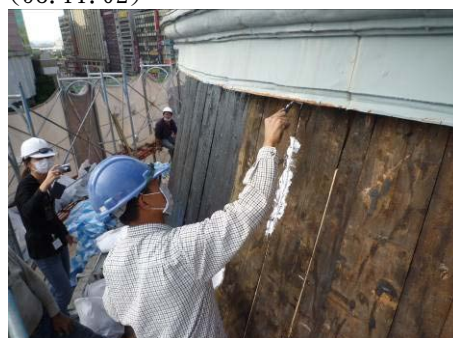
【照片 5-4-28】塗刷修補劑(98.11.02)

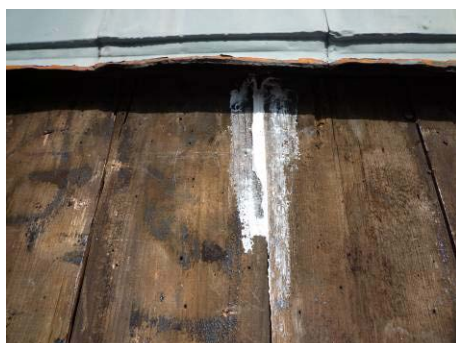
【照片 5-4-29】裂縫填補細部 (98.11.02)

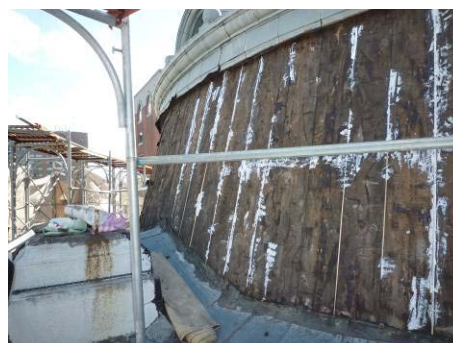
【照片 5-4-30】完成屋面板縫隙填補 (98.11.02)

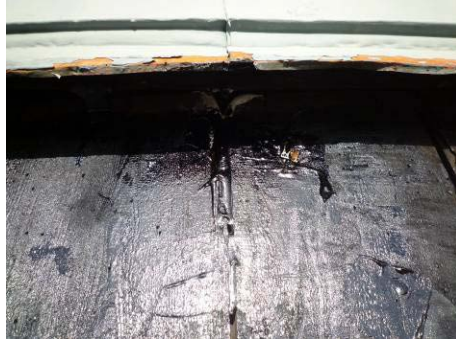
【照片 5-4-33】裂縫修補區域塗抹底油後情形(98. 11. 02)

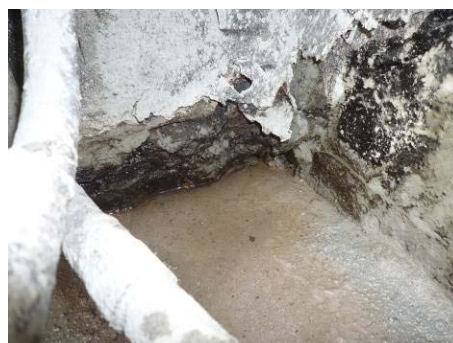
【照片 5-4-60】轉角處因泛水不足導致漏水(98. 12. 01)

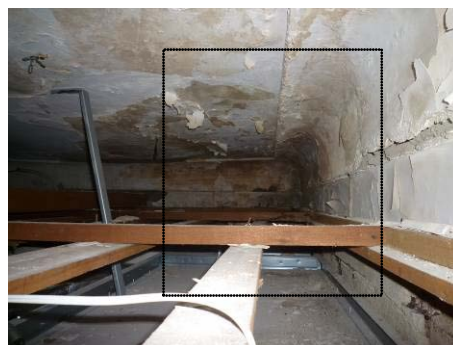
【照片 5-4-62】西翼 7、8、9、10 區平台試水期間展覽室漏水(98. 12. 01)

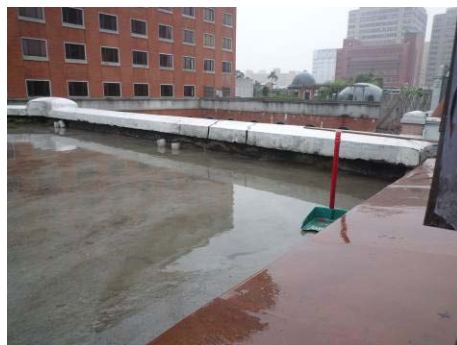
【照片 5-4-71】M 形樓梯平台試水(98.12.15)

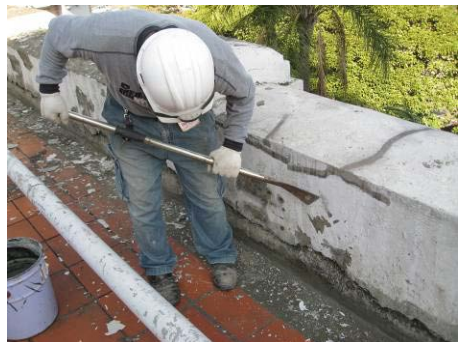
【照片 5-4-77】刮除女兒牆表面浮凸之舊防水層(98.12.24)

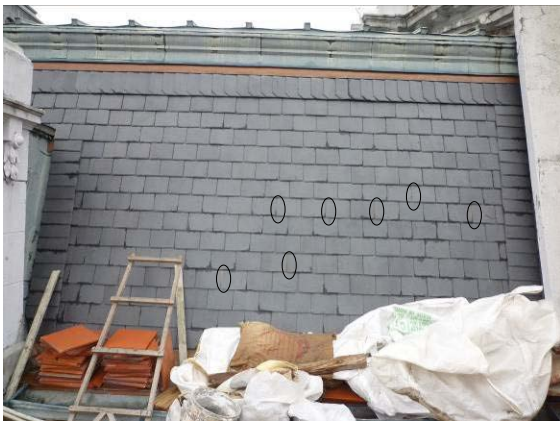
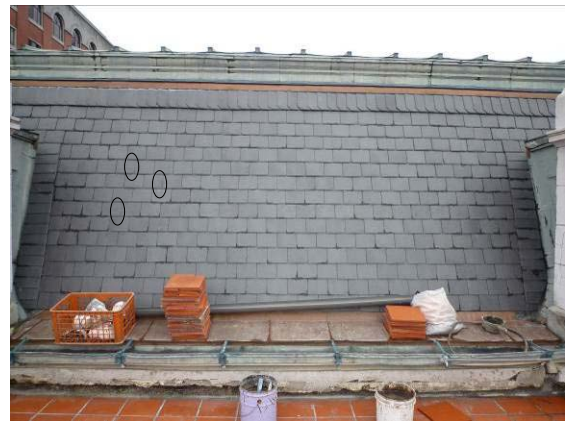
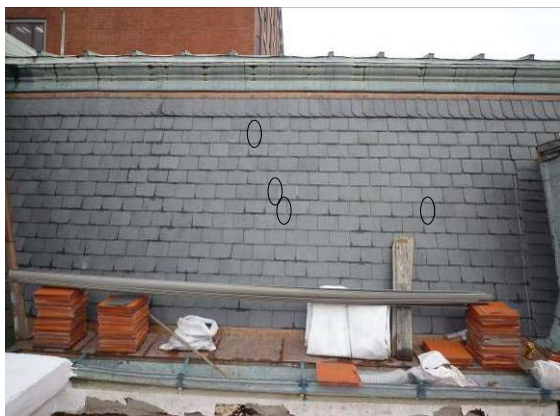
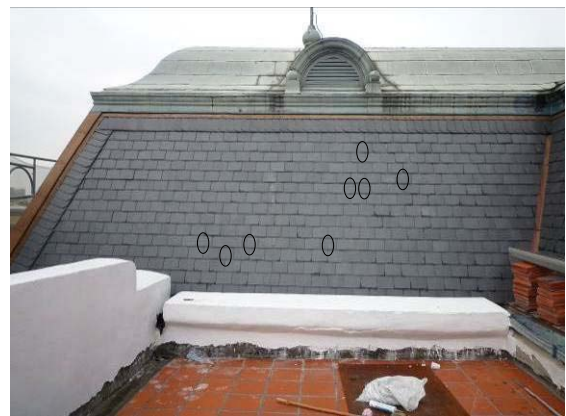
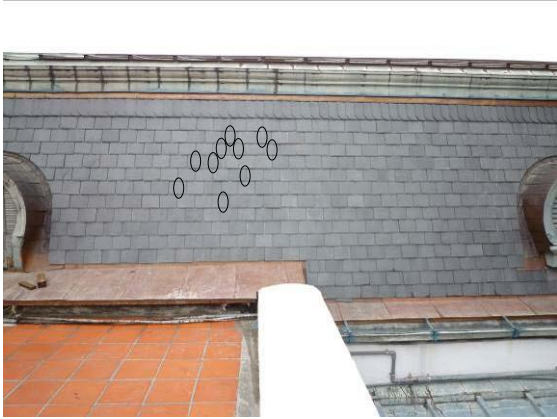
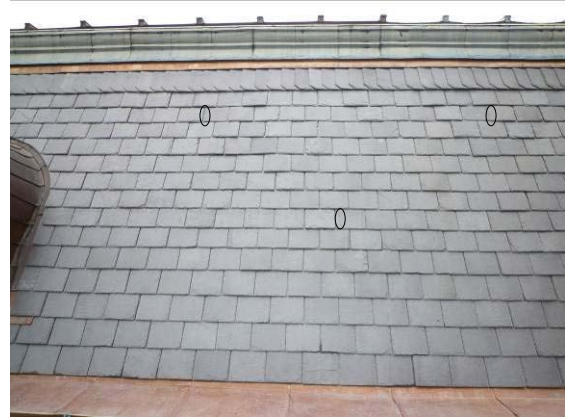
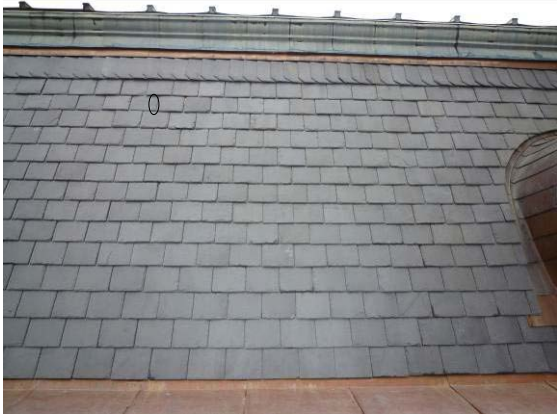
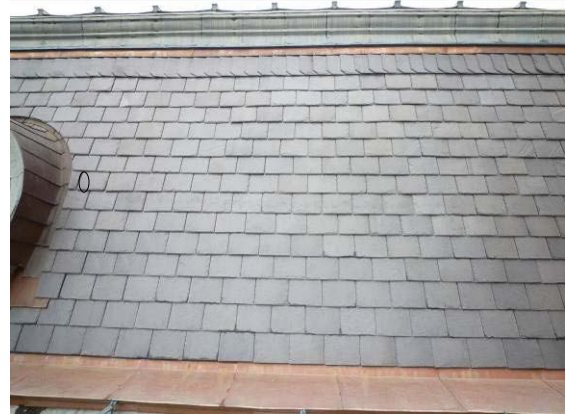
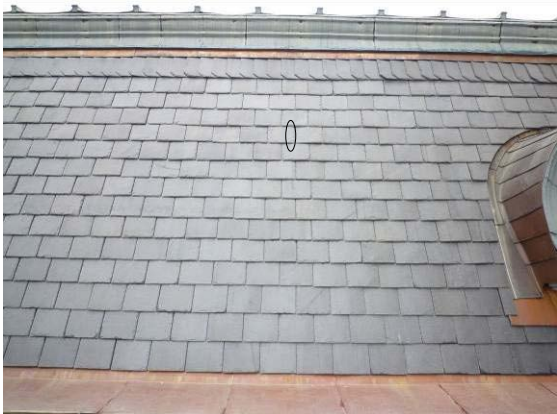
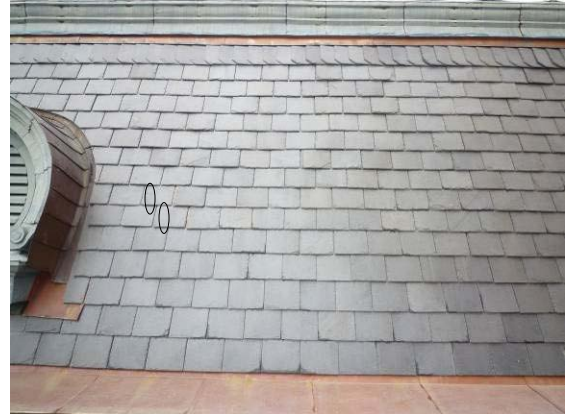
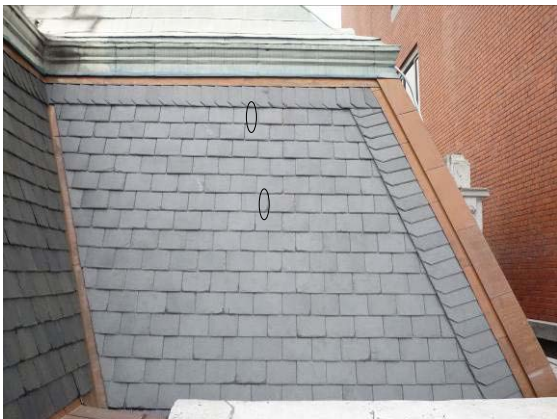
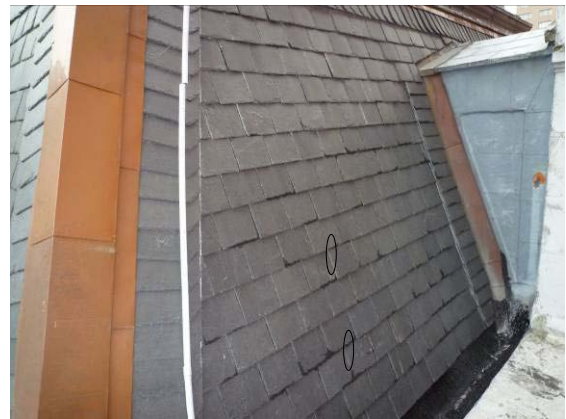
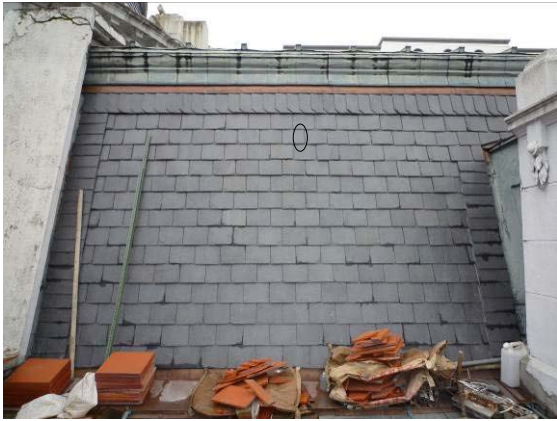
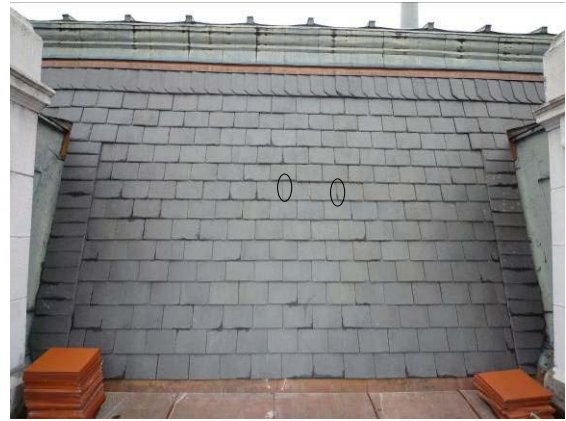
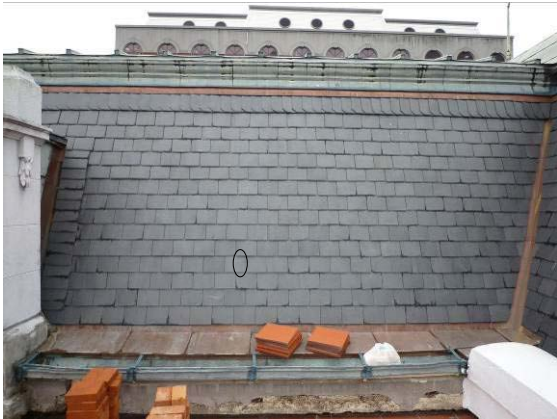
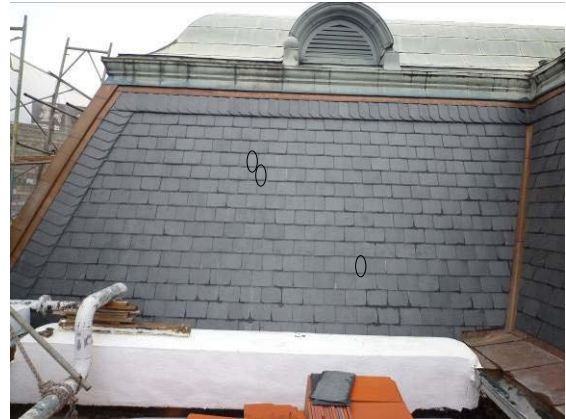
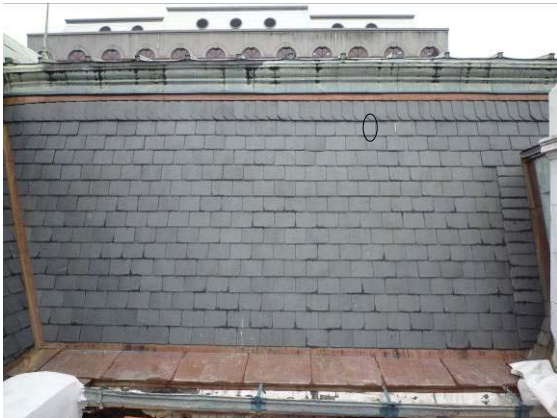
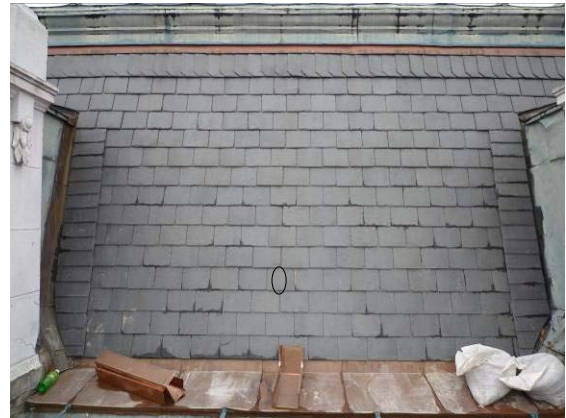
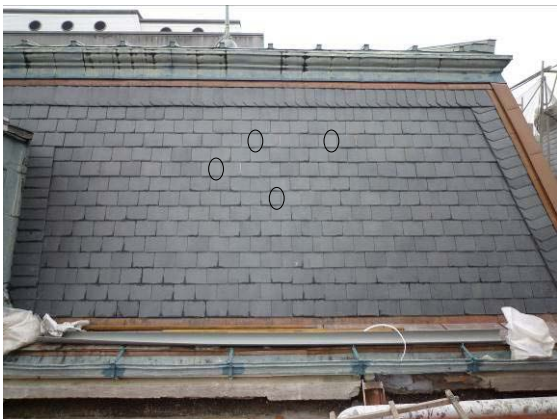
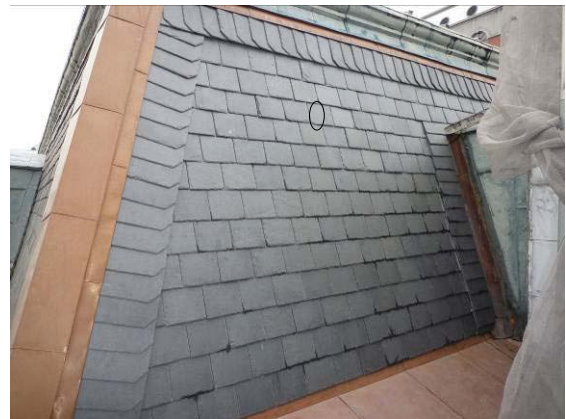
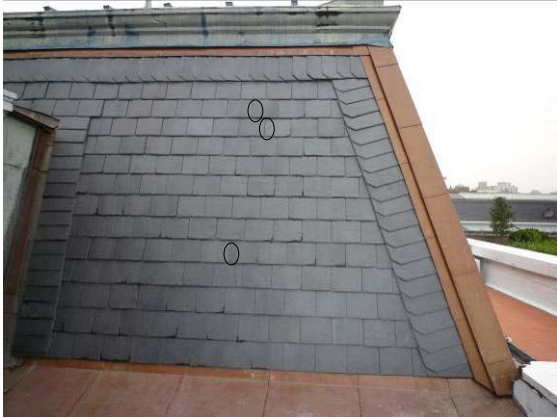
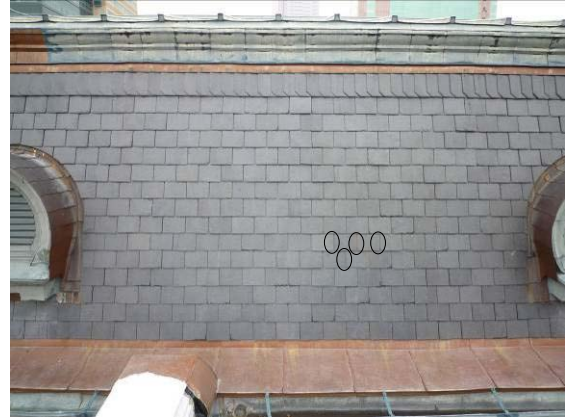
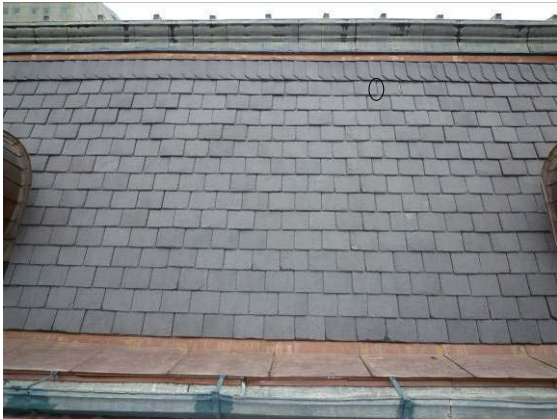
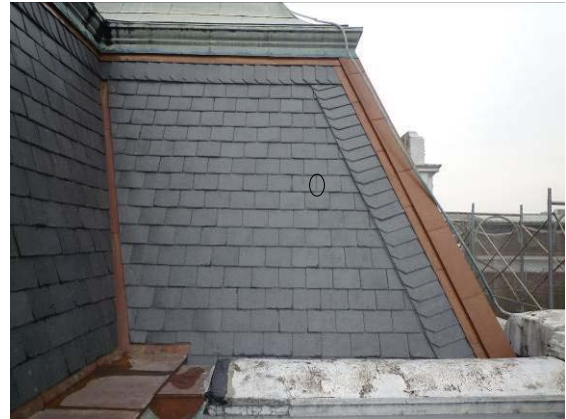
施作因素:兩翼完成石板瓦鋪設，並進行上緣線板施作時，由於屋面高度過高需配合梯子施作，雖然梯子與石板瓦表面已施作防護處理，但仍有少數石板瓦在施作過程中破損。此外，兩翼鋪設石板瓦後，經多次下雨發現，部分石板瓦表面外露金屬結晶。

討論結果:經建築師、監察院院內人員、營造廠、施工廠商四方現場勘查討論，為避免金屬結晶長期暴露產生生鏽、破損等問題，決議將含有結晶的石板瓦全部抽換，送往檢驗局化驗金屬成分與含量，並且將原合約3年保固改為4年。經檢驗結果得知，結晶石板瓦的含水率、耐衝擊、彎曲強度均符合標準，所含礦物成分為硫(S)與鐵(Fe)。

可能發生的問題與說明:拆除與抽換部分石板瓦後，會在背面防水毯產生許多孔洞，可能影響防水功能。王榮貴匠師說明由於自黏式防水毯，遇熱會產生融化效果，經太陽長期的曝曬後，孔洞會自然密合，使防水功能不致降低。

由於抽換石板瓦方式不同於一般鋪設，以下分別記錄與說明兩翼抽換結晶石板瓦的位置、步驟與使用機具:

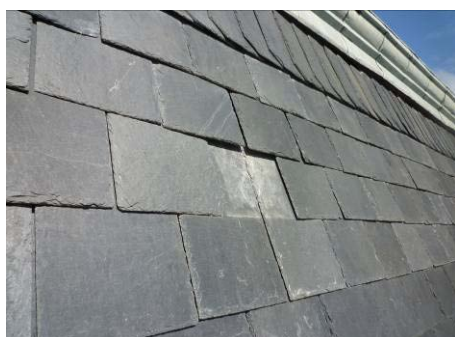
【照片 5-5-142】石板瓦缺角破損(98.11.27)

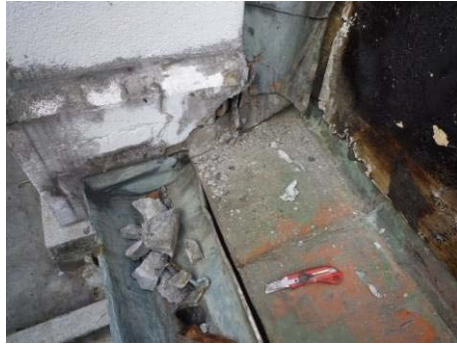
【照片 5-6-37】敲除老虎窗水泥裝飾  
(98.09.23)

- (A) 裁切杉木板  
(B) 敲除老虎窗外框基座粉刷，使水切板與屋面密合

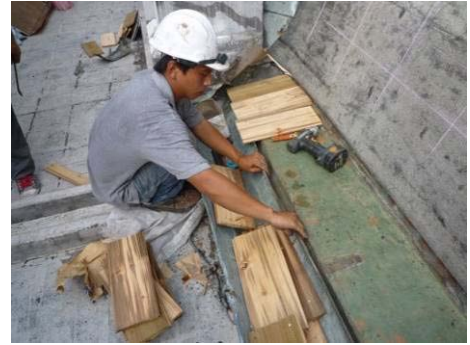
【照片 5-6-38】整理不鏽鋼天溝  
(98.09.23)

- (C) 舊有不鏽鋼天溝倒鈎尺寸不一。為使天溝與水切板緊密接合，現場多施作一道倒鈎與收邊銅板

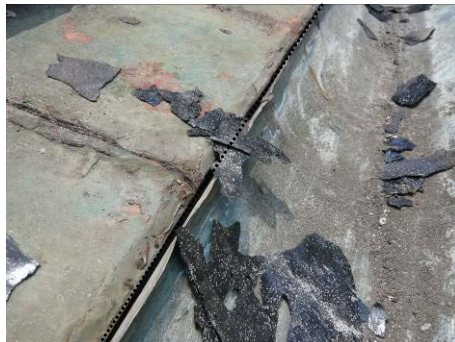
【照片 5-6-51】不鏽鋼天溝原有倒鈎嚴重變形(98.08.18)

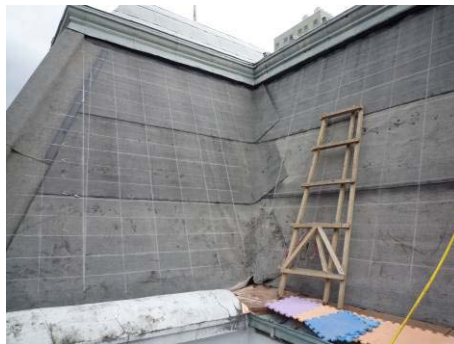
【相片 5-6-97】屋面轉折處，谷溝施作前樣貌(98.10.07)

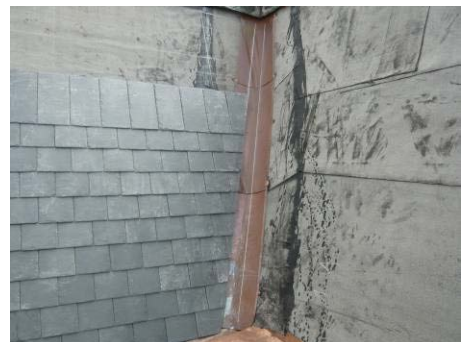
【相片 5-6-108】石板瓦鋪設時與谷溝接合情形(98.10.19)

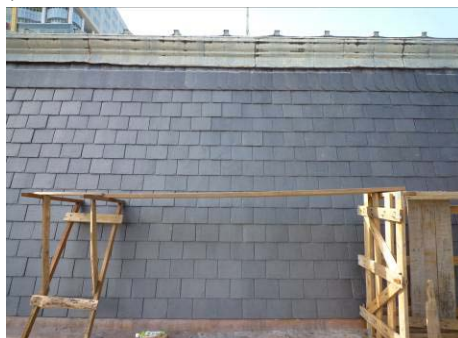
【照片 5-6-147】屋頂木作襯板塌陷  
(98.11.25)

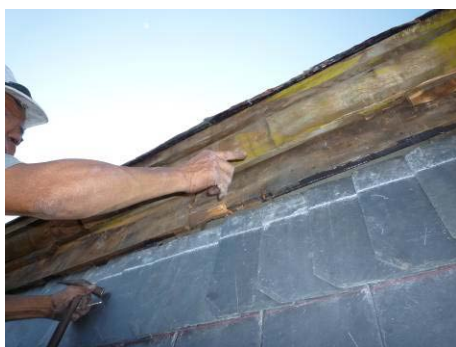
【照片 5-6-151】檢視塌陷位置(98.11.25)

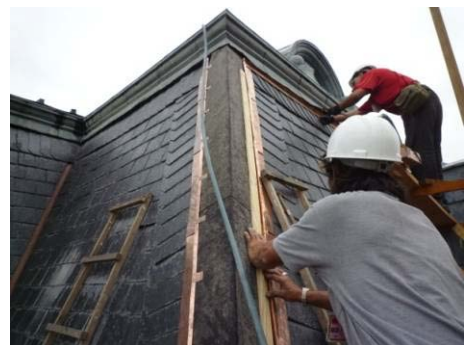
【照片 5-6-196】斜脊襯材高度不足，修補木料(98.10.22)

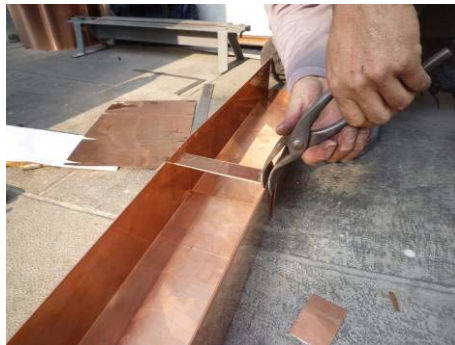
【照片 5-6-223】橫向構件假固定，輕壓檢視兩側銅板是否容易變形(98. 12. 11)

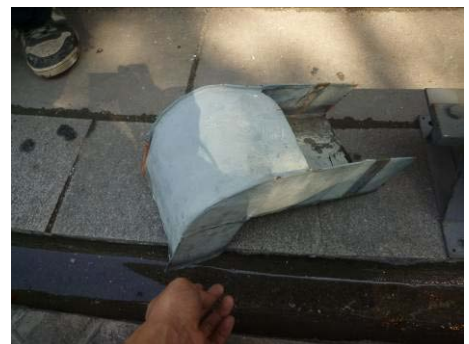
【照片 5-6-228】舊有排水溝細部(98. 12. 12)

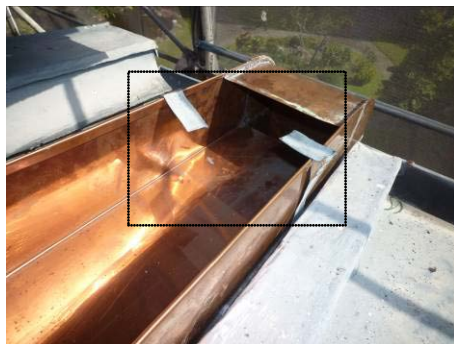
【照片 5-6-233】排水溝舊構件再利用  
(98.12.15)

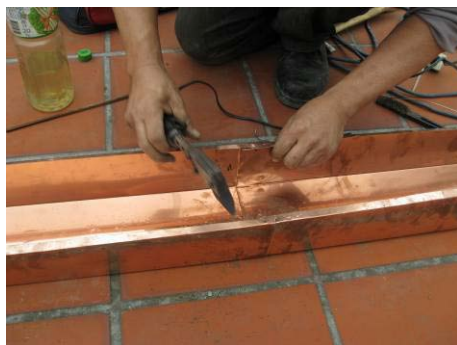
【照片 5-6-243】交接處以錫焊補強  
(98. 12. 26)

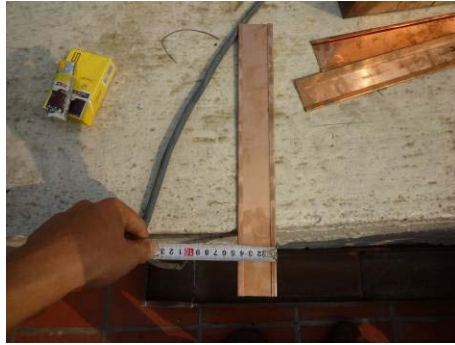
【照片 5-6-245】補強構件兩端反摺 0.5 公分，增加強度(98. 12. 26)

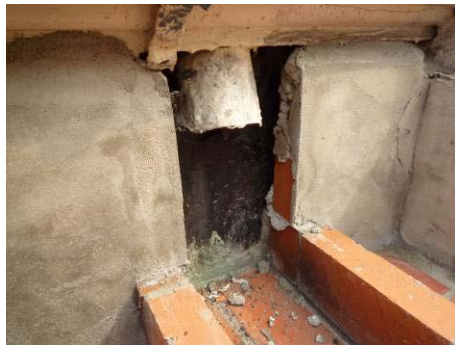
【照片 5-6-247】天溝導管與排水溝交接處細部(99. 03. 06)

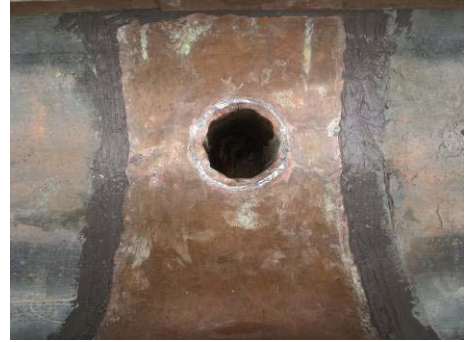
【照片 5-6-286】天溝新舊交接處以矽利康修補(98.12.26)

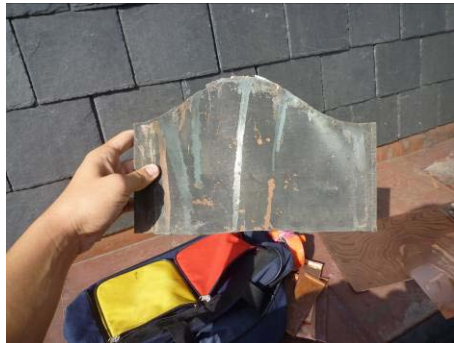
【照片 5-6-295】仿作損壞嚴重之構件  
(98.12.15)

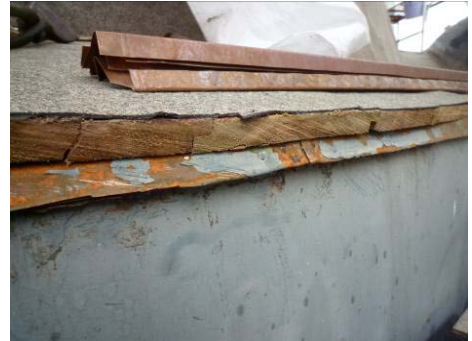
【相片 5-6-336】舊水切板加工向外倒鉤 1.5 公分(98. 11. 24)

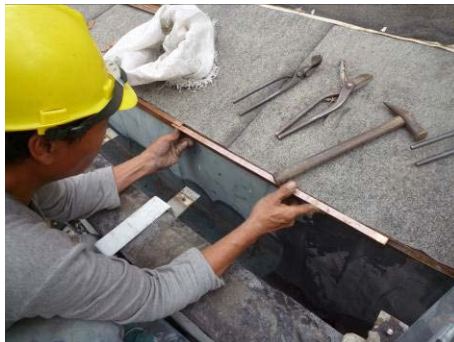
【相片 5-6-337】收邊銅板下緣鉤住舊水切板倒鉤(98. 11. 24)

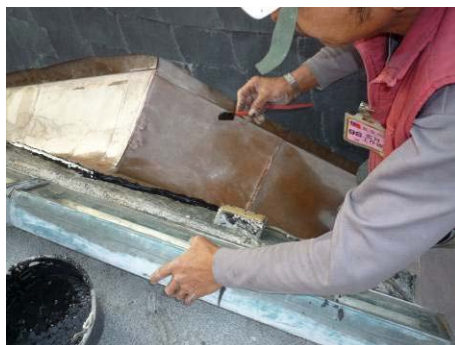
【相片 5-6-355】老虎窗與水切板接合  
處塗抹封口膠 (98.12.08)

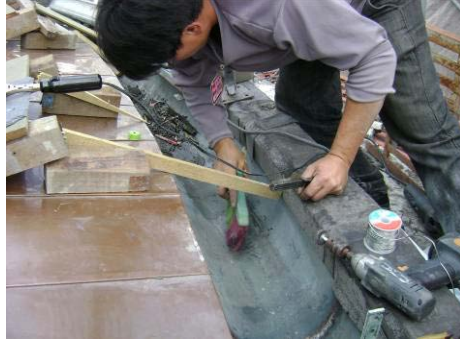
【照片 5-6-369】檢視天溝搭接處是否有裂縫(98.12.07)

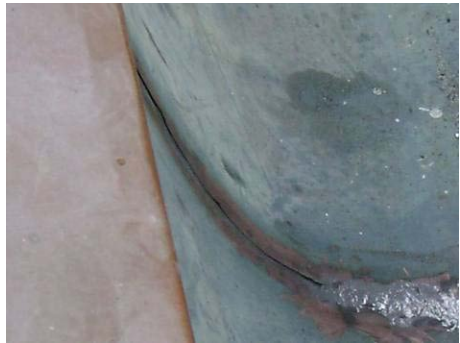
【照片 5-6-371】不鏽鋼天溝搭接處裂縫(98.12.07)

- A. 清除表面灰塵
- B. 檢視裂縫位置
- C. 裂縫打磨至平順
- D. 塗抹助焊劑
- E. 錫焊修補
- F. 試水 1 天，檢視室內是否產生漏水現象
- G. 塗刷防水膠

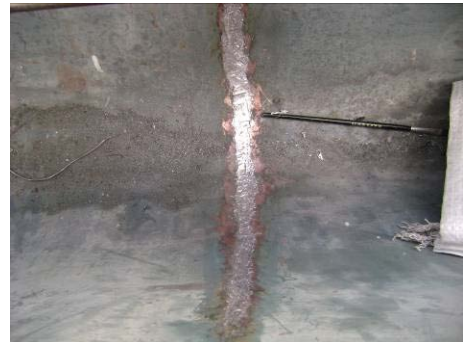
【照片 5-6-374】完成天溝裂縫整修(98.12.07)

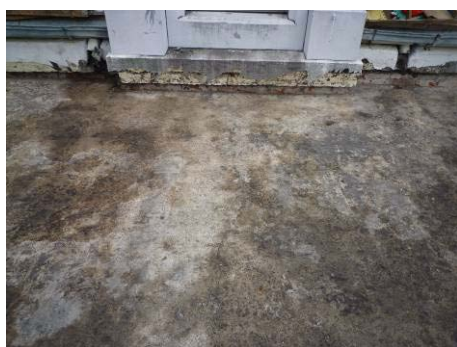
【相片 5-7-3】檢視裂縫位置(98.11.24)

- A. 檢視平台裂縫位置
- B. 開鑿裂縫至寬約 3 公分、深約 2 公分
- C. 清掃表面碎石
- D. 調配水泥膏
- E. 清理表面粉塵
- F. 塗抹水泥膏
- G. 靜置
- H. 結構交接處粉刷水

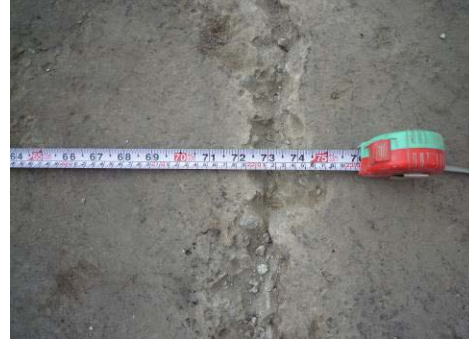
【相片 5-7-6】裂縫寬約 3 公分深約 2 公分(98.11.24)

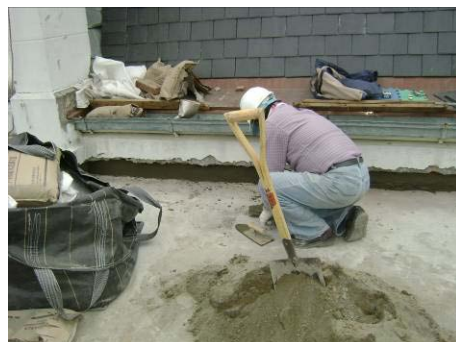
【相片 5-7-16】修補結構交接處裂縫(98.12.06)

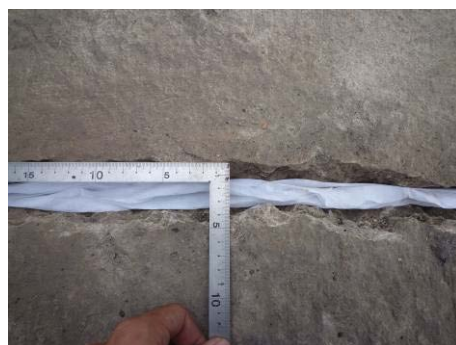
【相片 5-7-20】裂縫寬度約 5 公分(98.11.11)

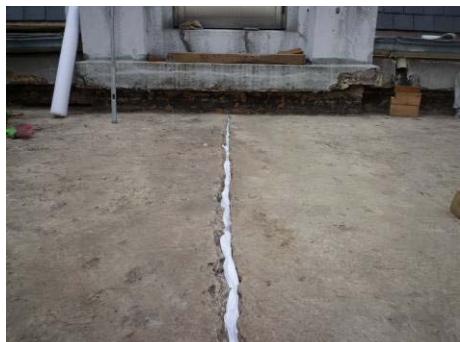
【相片 5-7-21】完成裂縫填塞  
(98.11.11)

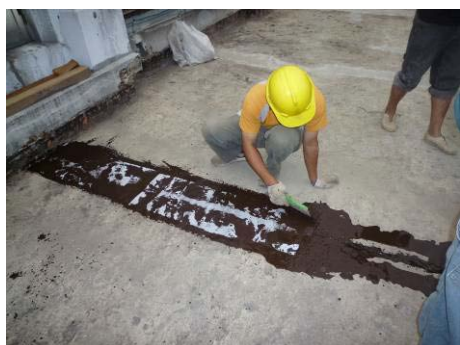
【相片 5-7-25】縫隙表面鋪設 RA 防水  
(98.11.11)

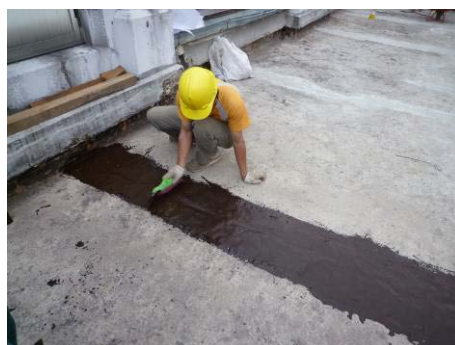
【相片 5-7-26】完成鋪設(98.11.11)

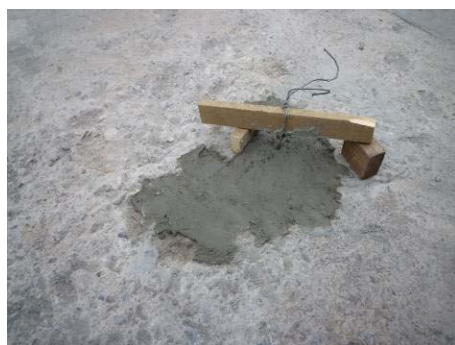
【相片 5-7-28】架設模板，澆灌水泥  
砂漿(98.12.03)

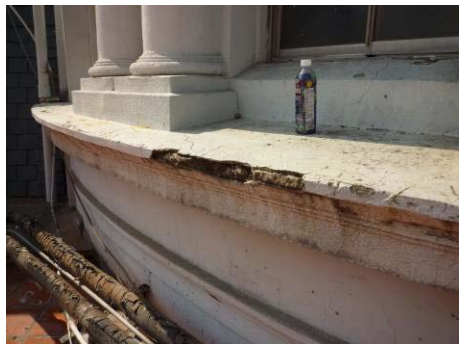
【相片 5-7-91】線角裝飾掉落缺損(99.03.12)

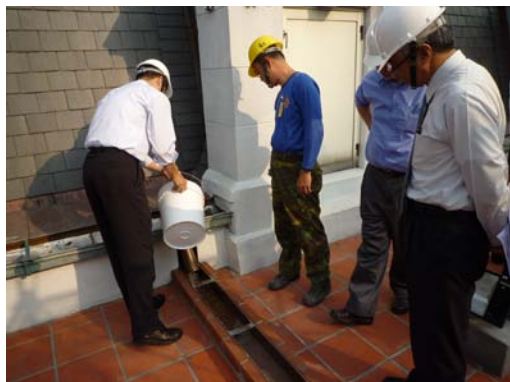
【照片 6-2-5】排水溝試水，檢視洩水情形(99. 03. 30)
