國定古蹟監察院舊大樓  
屋面修復工程  
工作報告書

委託單位：監察院

研究單位：國立台灣科技大學

中華民國 99 年 07 月

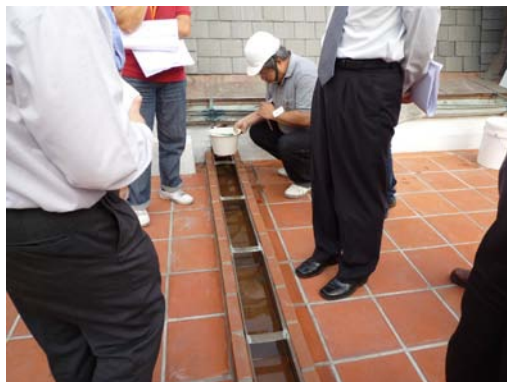
【照片 6-2-6】排水溝試水，檢視洩水情形(99. 03. 30)

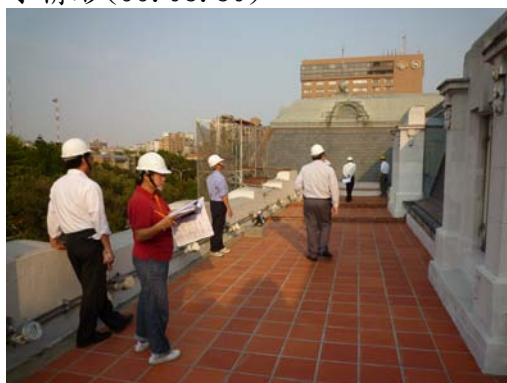
【照片 6-2-8】檢視石板瓦施作情形(99. 03. 30)
