國定古蹟

監察院

委託單位：監察院
研究單位：財團法人臺灣工業技術
研究發展基金會
計畫主持人：王惠君
中華民國97年12月

舊大樓北翼防火隔間改善工程 工作報告書

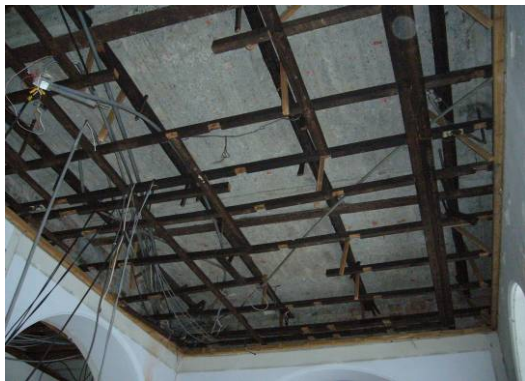
做過防腐處理的天花構架

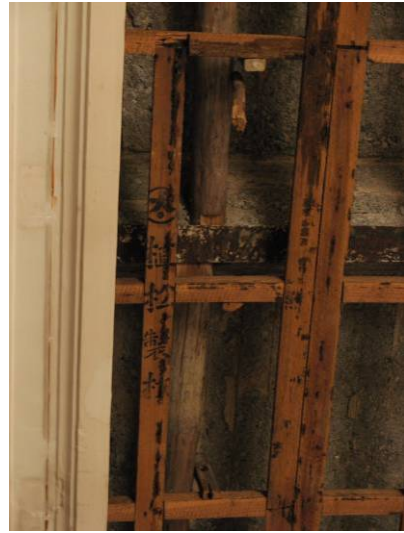
天花構架印有「植松製材」字樣

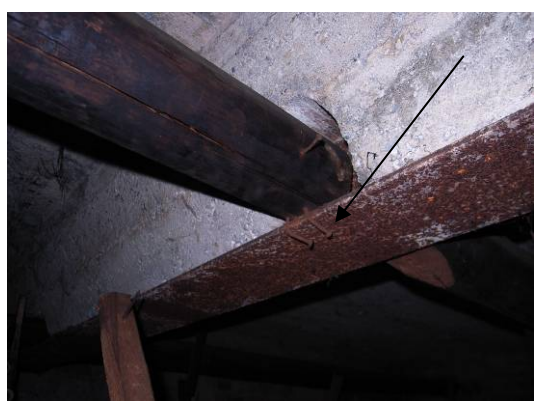
【照片 3-1-11】原木樑上釘鐵釘反勾工字形鋼樑

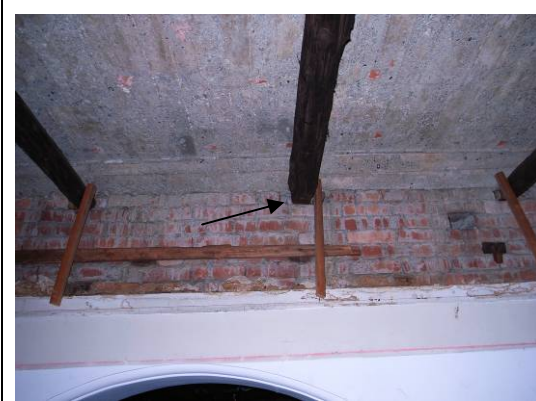
【照片 3-1-12】原木樑與工字形鋼樑平行部分，原木樑頭尾兩端則置於磚牆上部預留的孔洞中。

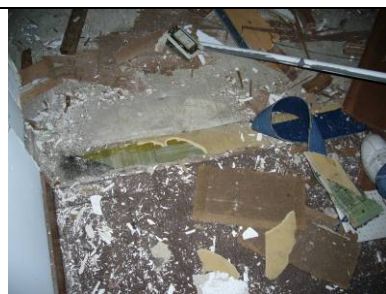
【照片 3-2-17】因過去使用 PVC 地磚為地坪材料，在去除地磚後，原有殘膠仍難以去除。

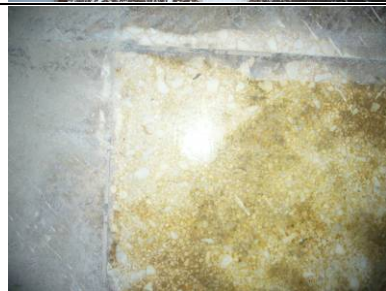
【照片 3-2-18】磨石子地磚
在 104B 室大部分為日治時期之磨石子地坪，有部分區域為後期更換的磨石子地磚。

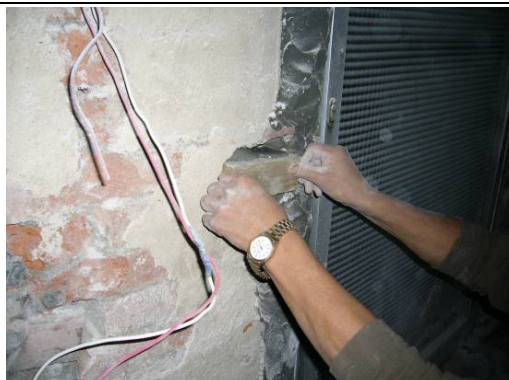
【照片 5-2-31】先將砂漿填入磚孔，再將木磚填入 970126

- a. 將原有腐朽之木磚敲除後，清理磚孔。
- b. 使用白灰麻絨：水泥：砂：水比例為 1:1:1:1 的砂漿，再加入少許的海菜粉拌合，作為黏結木磚與原有磚孔的黏結材。如果太濕，加入少許白灰，增加工作性。【照片 5-2-25】、【照片 5-2-26】、【照片 5-2-27】、【照片 5-2-28】、【照片 5-2-29】、【照片 5-2-30】
- c. 將木頭磚填入，使用鐵鎚敲擊，使其固定。【照片 5-2-31】、【照片 5-2-32】
- d. 再使用同樣比例的砂漿抹平。【照片 5-2-33】

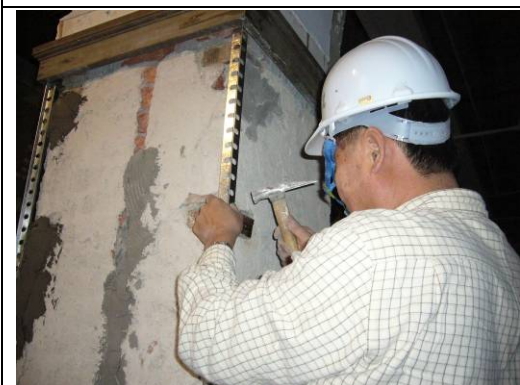
【照片 5-2-37】鐵製護角釘至木磚上
970131

透過痕跡調查可發現，在室內牆體轉角處有使用鐵製護角收邊的狀況，並將護角釘於牆上的木磚固定；但因多已生鏽、破損，因此在本次改善工程中，在拆除牆體粉刷層時，一併拆除鐵製護角，但因護角的材料已和現今室內裝修時，所使用的材料不同¹，因此重新開模訂製新的護角。

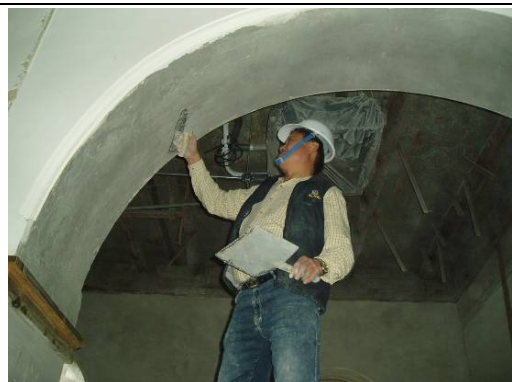
【照片 5-2-53】施作白灰面層修補拱形 970227

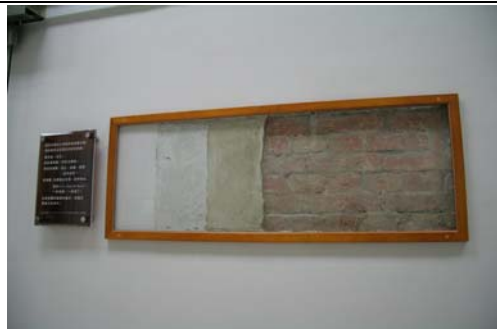
【照片 5-2-56】牆體粉刷層展示窗

f. 為了使日後至監察院參訪之民眾能夠瞭解監察院原有牆體粉刷層構造形式，因此在陳情受理中心的牆面上，留出一寬 120 公分、高 45 公分、離地高 135 公分的展示窗，使用厚 10mm 的透明壓克力以螺絲固定，以分層說明的方式標示。

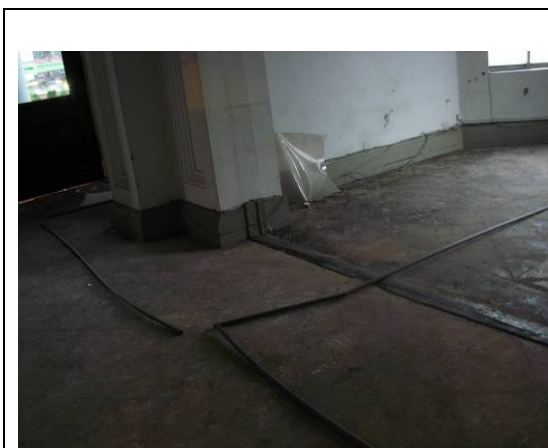
【照片 5-9-1】先在地面上依施工圖試排 1” PVC 管 961126
