敬鵬公司大火案：平鎮二、三廠樓層高度差異

敬鵬公司建物外牆附掛風管、延燒及火勢

敬鵬大火案-時序摘述

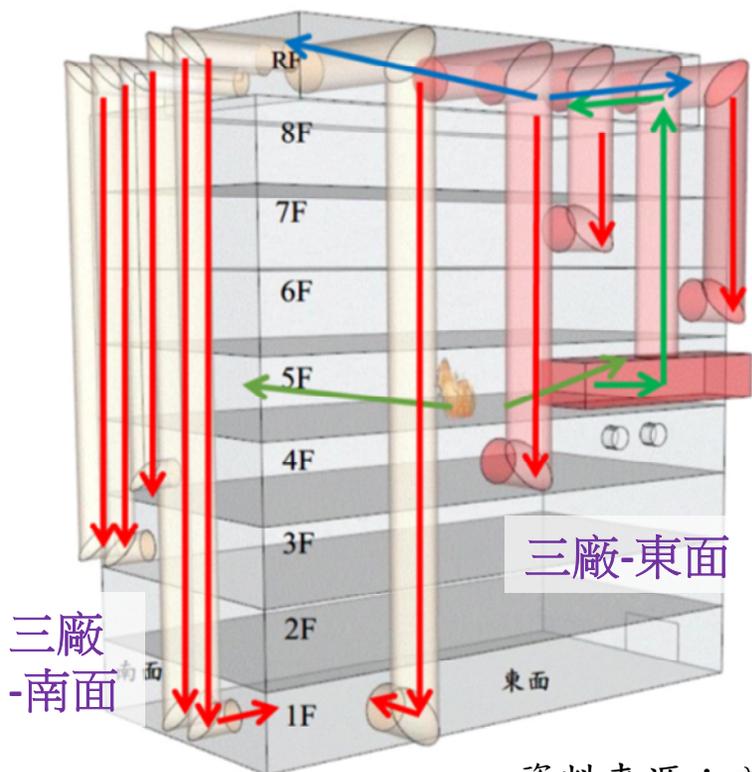
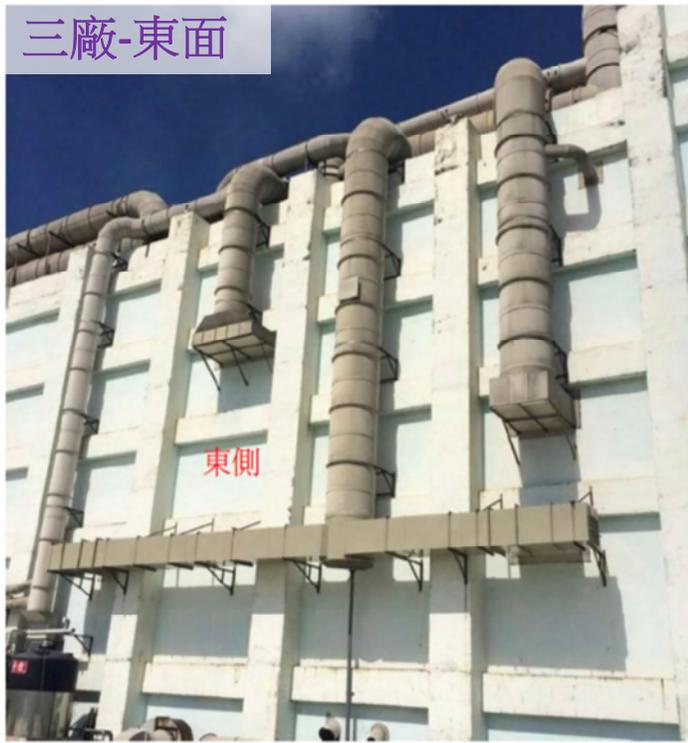
外掛風管均為可燃之聚丙烯(PP)材質

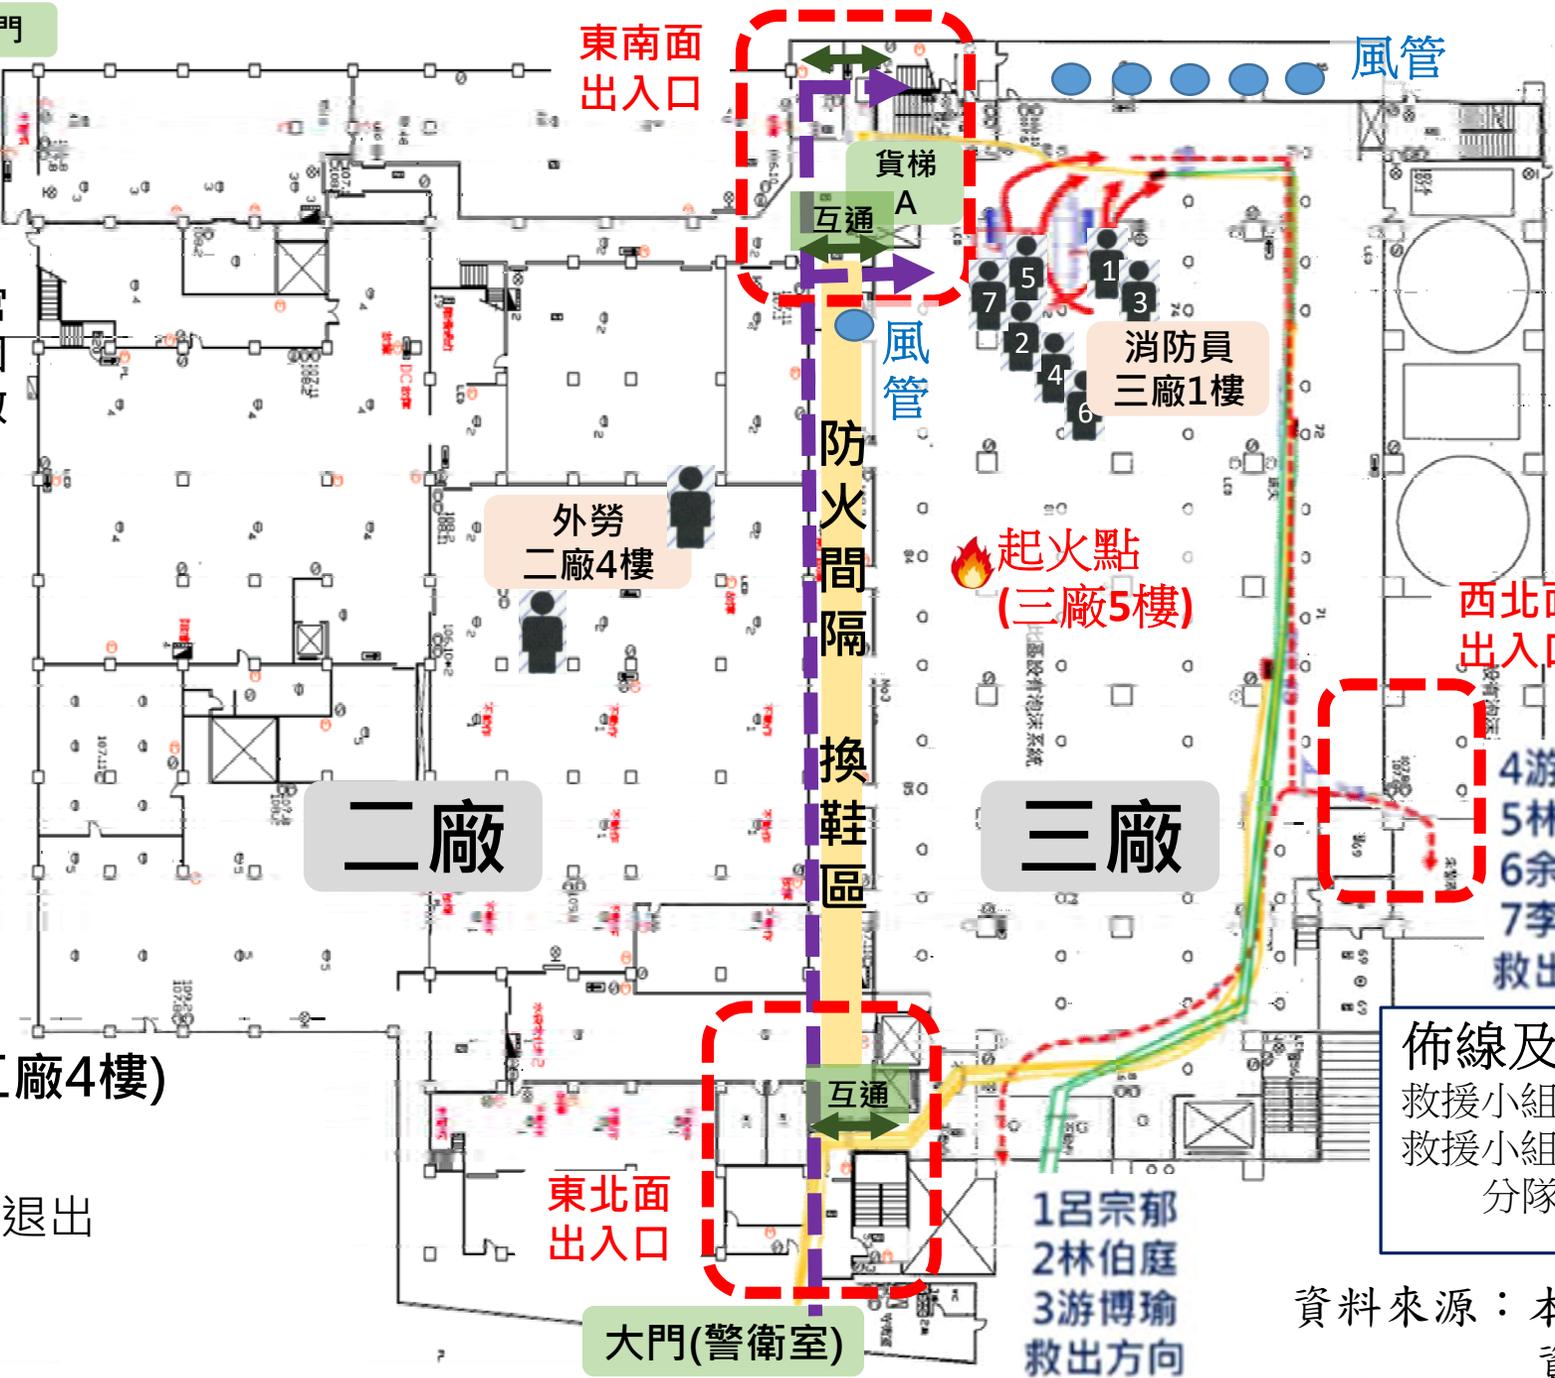
一樓平面圖

安全門

東南面
出入口

風管

約21時50分
敬鵬引導指揮官
陳宏銓，因外圍
安全門未能開啟
而無法進入

二、三廠互通

最短路徑

消防局搜尋外勞
(警衛室旁樓梯前往二廠4樓)

第1次：21時44分
未攜呼吸器且遇火舌而退出

第2次：22時10分
因火勢而撤退

起火點
(三廠5樓)

西北面
出入口

- 4游耀陽
 - 5林尉熙
 - 6余佳昇
 - 7李翰霖
- 救出方向

佈線及RIT路徑

- 救援小組救援路徑
- 救援小組水線路徑
- 分隊水線路徑

- 1呂宗郁
 - 2林伯庭
 - 3游博瑜
- 救出方向

大門(警衛室)

東北面
出入口

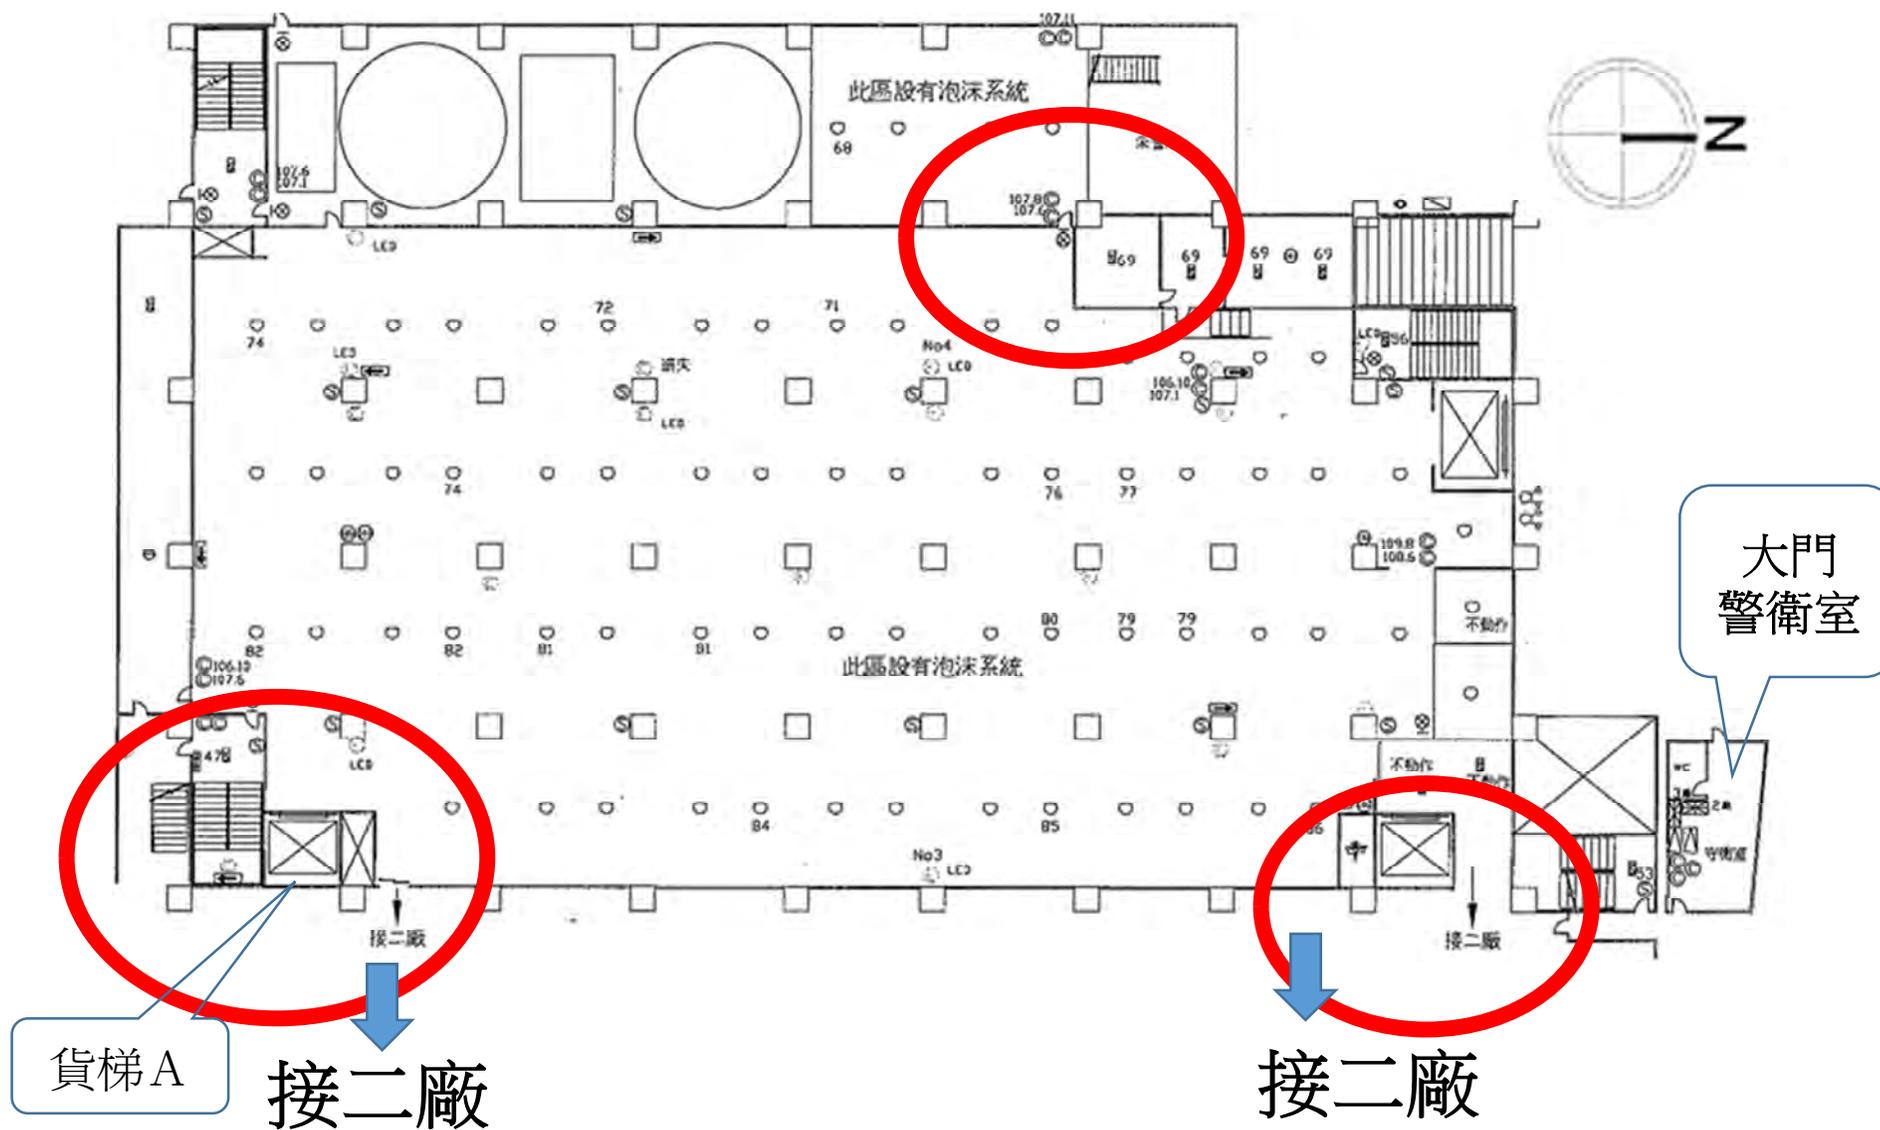
■ 桃園市政府消防局消防APP系統：平鎮三廠平面圖及出入口：
東北、東南、西北面共有三個出入口
