國定古蹟 監察院

委託單位：監察院
研究單位：國立台灣科技大學
計畫主持人：王惠君
中華民國96年8月

白蟻防治計劃 相關工程工作報告書

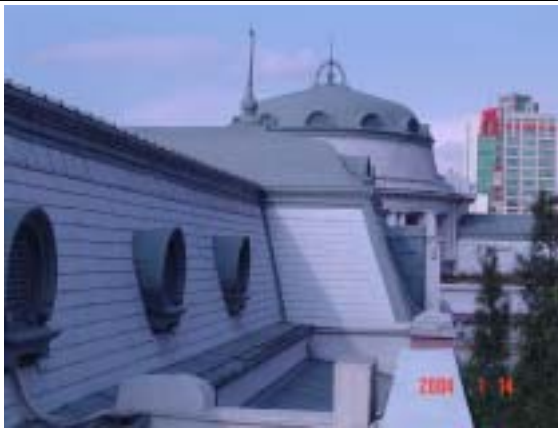
圖版 2-12.北翼外觀現況

監察院外牆因建材風化，外觀出現斑駁情形，而為掩飾此現象，管理維護單位於民國 87 年公告為國定古蹟之前，即將該建築物的內、外磚牆面、墩柱石材基座、洗石子牆面、裝飾線角、泥塑，以及銅皮屋頂、避雷針、老虎窗、壁爐煙囪與石綿瓦斜屋面等，分別塗布上平光油漆，甚至連磚縫之間的水泥磚溝縫之處，亦填實壓密之後，塗上漆料再予以勾勒出勾縫樣貌，導致建築物整體外觀已非原有材料的色彩（圖版 2-12、2-13）。

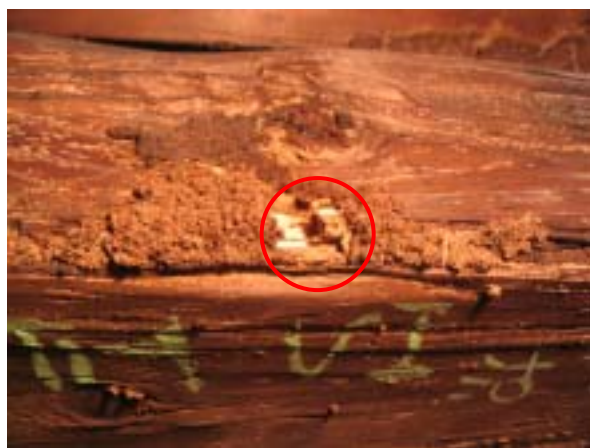
1.發現活體白蟻（台環企業提供）

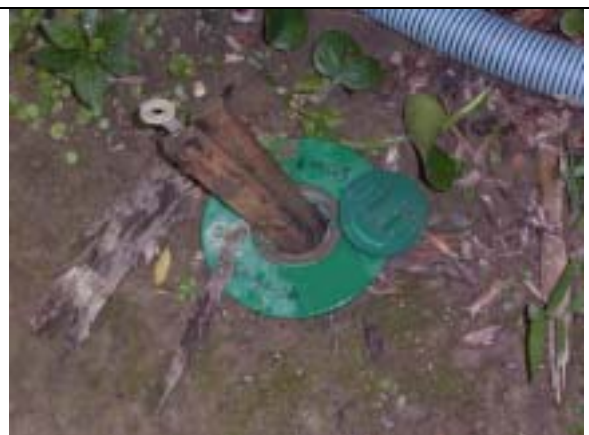
8.回測檢視，泥土地面塑膠蓋餌站
餌木已變色，需更換。
(2006-04-13，驗收前回測檢視)

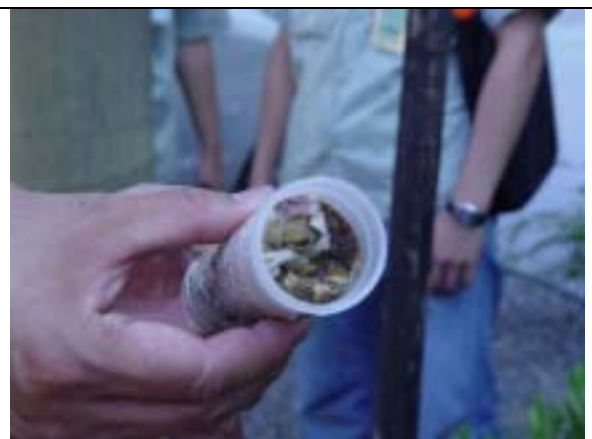
活體白蟻（2006年07月31日）

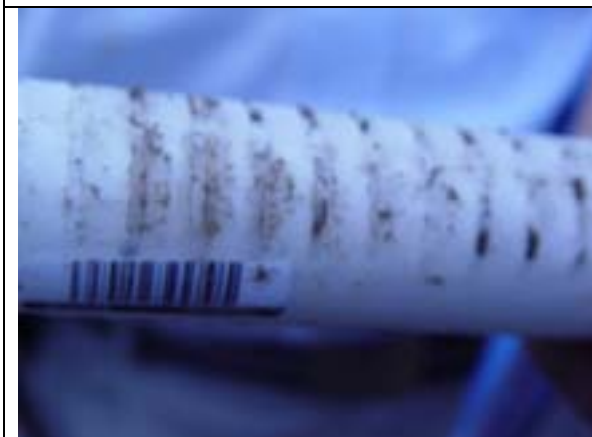
活體白蟻（2006年07月31日）

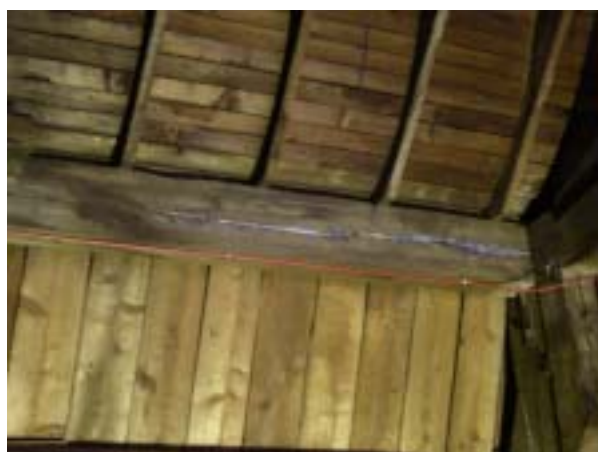
【圖版 5-59】表面未清除現況

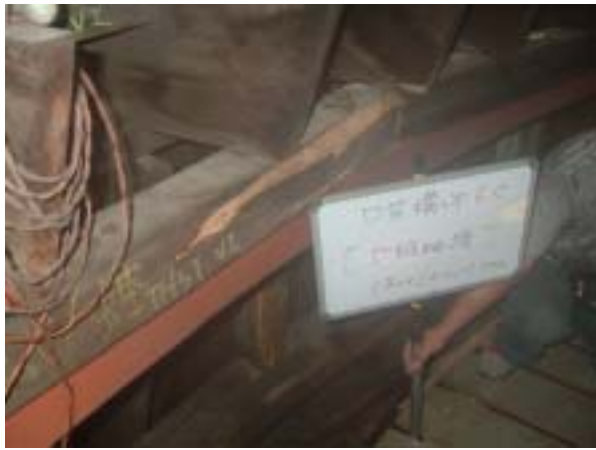
【圖版 5-90】木結構抽換前
參區，D架 6C，D 級抽換

【圖版 5-91】木結構抽換後
參區，D架 6C，D 級抽換

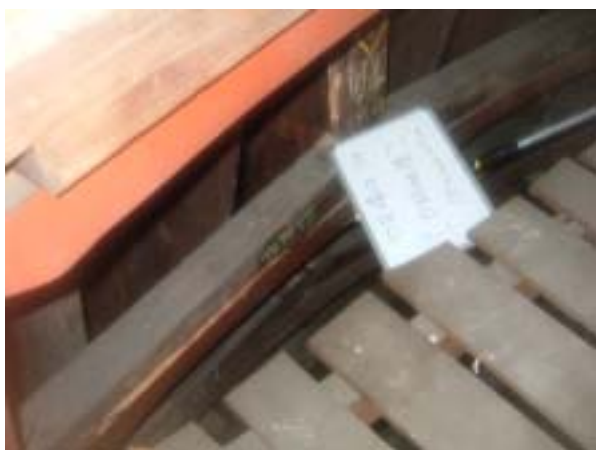
【圖版 5-92】木結構抽換前
參區，D架 7R，D 級抽換

【圖版 5-93】木結構抽換後
參區，D架 7R，D 級抽換

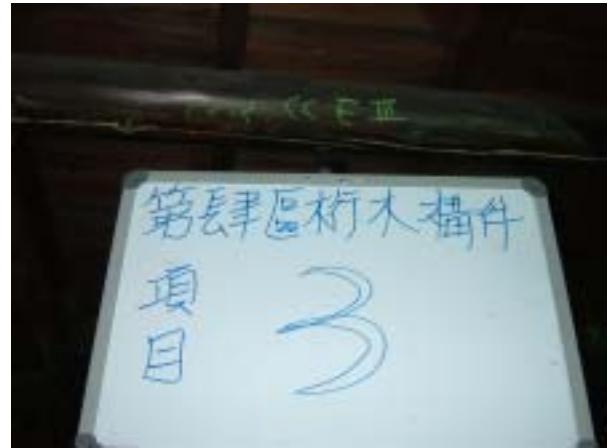
【圖版 5-94】木結構修補前
肆區，A 間構件 S2，B3 級整修

【圖版 5-95】木結構修補前
肆區，A 間構件 S2，B3 級整修

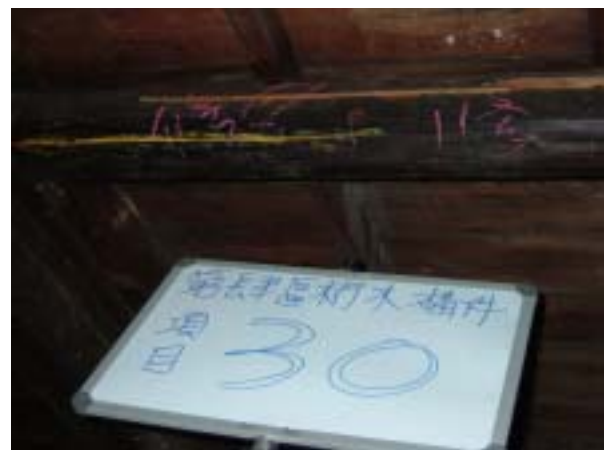
【圖版 5-96】木結構修補前
肆區，M 間構件 N2，B3 級整修

【圖版 5-97】木結構修補後
肆區，M 間構件 N2，B3 級整修

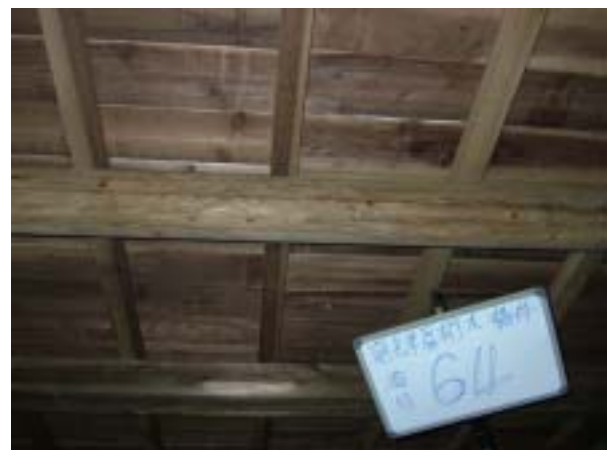
【圖版 5-98】木結構抽換前
肆區，S 間構件 S2，D 級抽換

【圖版 5-99】木結構抽換後
肆區，S 間構件 S2，D 級抽換

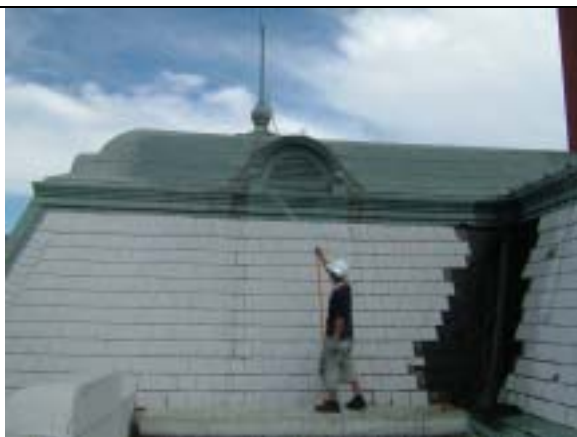
【圖版5-104】屋面試水以確認施工範圍

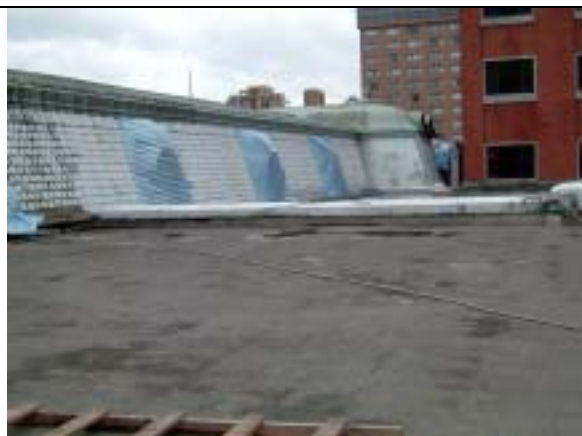
【圖版 5-126】臨時帆布防水(牛眼窗)

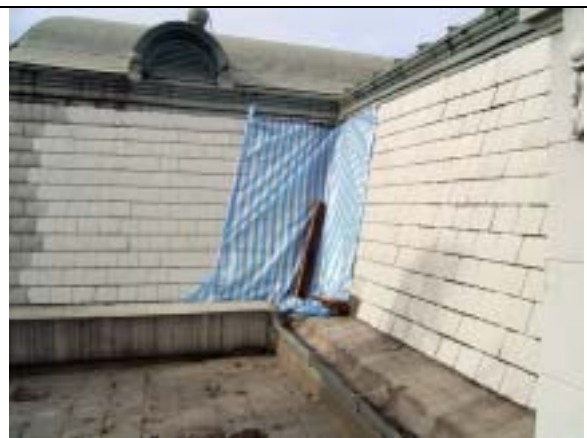
【圖版 5-130】臨時帆布防水

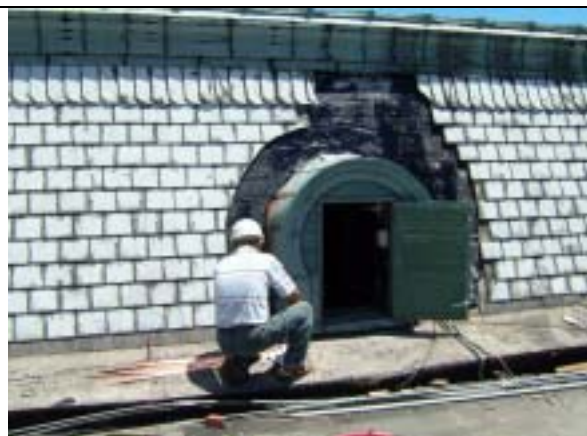
【圖版 5-131】摩氏防水施作(牛眼窗)

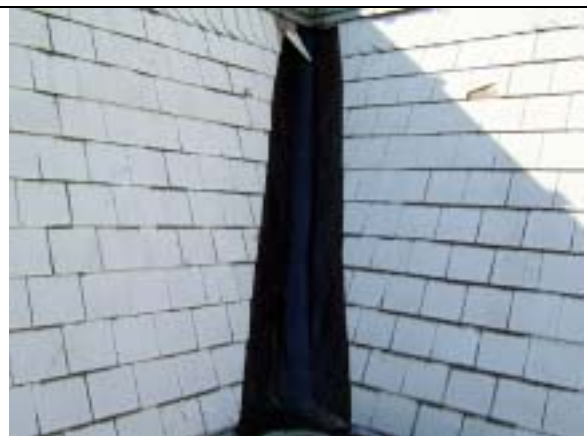
【圖版 5-132】摩氏防水施作(屋面板)

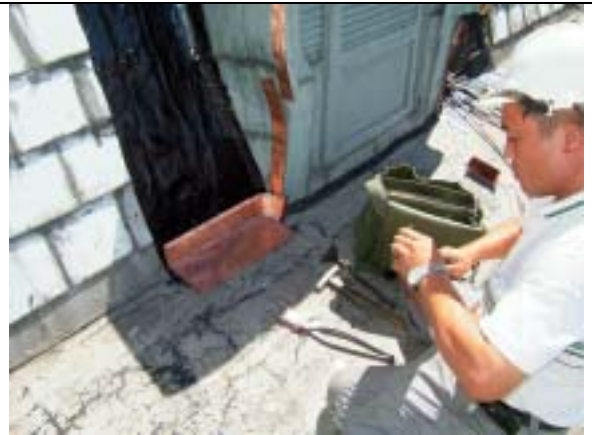
【圖版 5-148】開始將備料覆蓋於舊銅皮上

十二、其他	
<ul style="list-style-type: none"> ○ 此次銅皮修復作業主要匠師－林朝萬為經驗豐富之古蹟修復專門者。 ○ 牛眼窗之銅皮修復係於舊銅皮上直接施作新銅皮，舊銅皮內部木料狀況不得而知，且於舊銅皮上施作新銅皮時，匠師為避免雨水直接滲漏必需施作錯縫狀態（新舊銅皮避免交接錯同一位置），而新銅皮因較舊銅皮外徑大，故而僅能施作比舊有銅皮小。

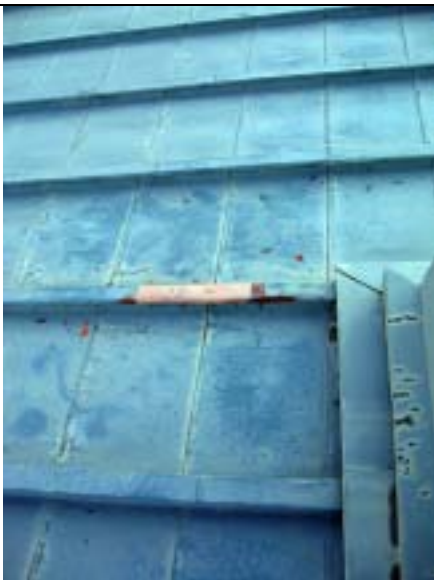
【圖版 5-190】屋脊轉折處之作法概況

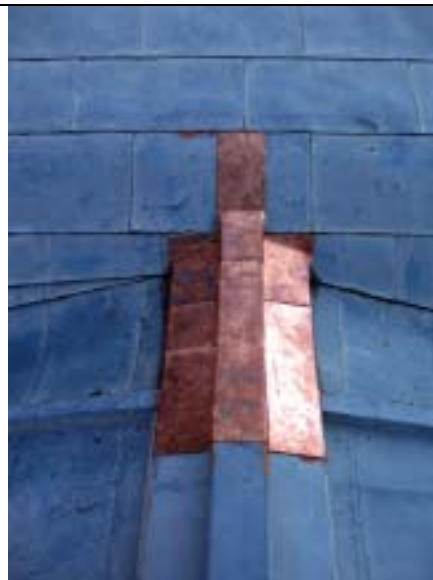
【圖版 5-191】由上而下交疊，避免水由彎折處滲入
(舊有銅皮則反之)

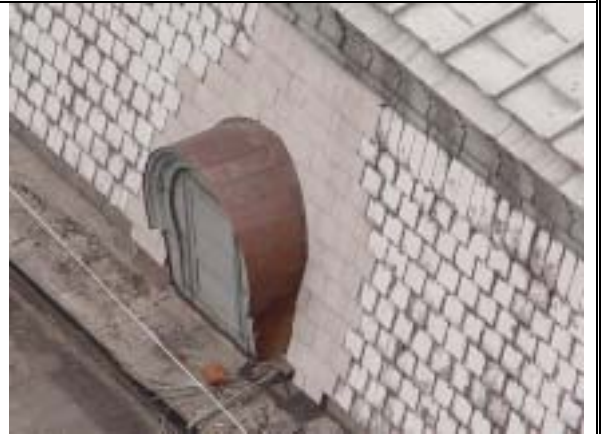
【圖版 5-197】二區屋頂銅板瓦

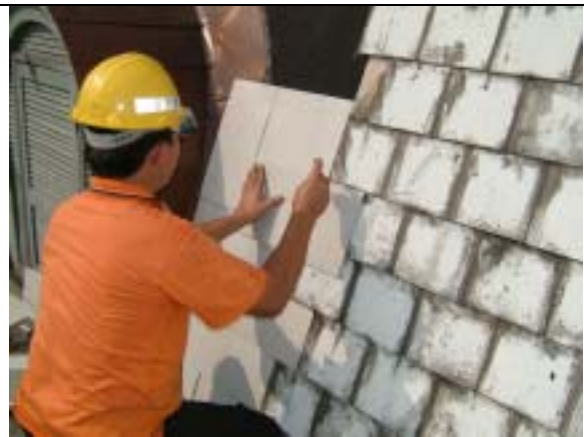
【圖版 5-236】試量、剪裁

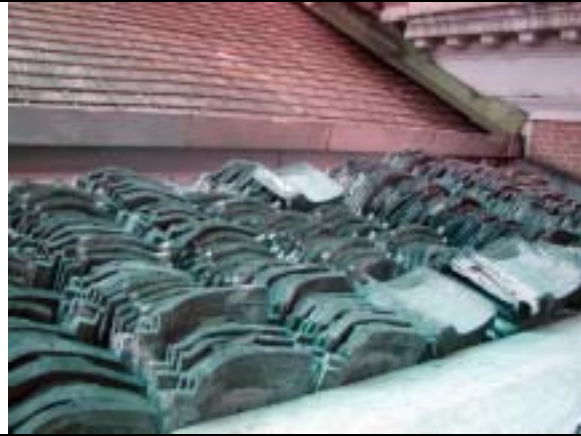
【圖版 5-243】日式黑瓦拆除後再利用

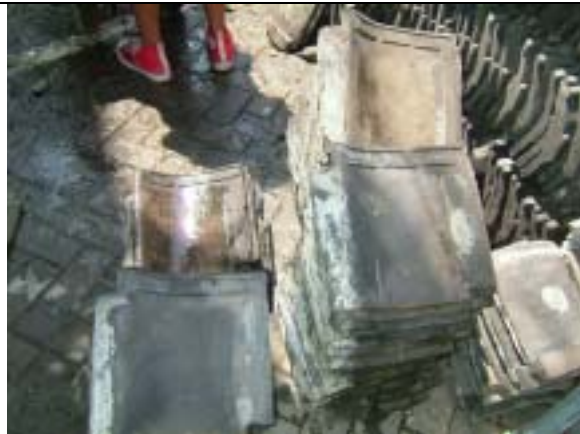
【圖版 5-263】待處理之日式黑瓦(舊)

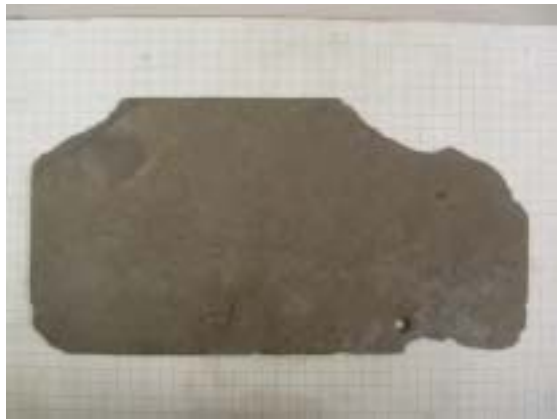
監察院之屋頂包括有為中央半圓穹頂（三區）與兩側延伸之曼薩爾斜屋頂（一、二區），目前現存之屋頂材料在中央半圓穹頂部分包括有銅皮（中心）與石棉瓦，曼薩爾斜上層屋頂部份為銅皮調查，斜板部份則使用石棉瓦。記錄單位於 2006 年 07 月 14 日在屋架層進行第一次調查，於二區發現一石板瓦，拍照並記錄其尺寸（34.5cm x17.5cm x0.25cm 厚）、板上有釘孔。

【圖版 6-5】監察院內發現之石板瓦

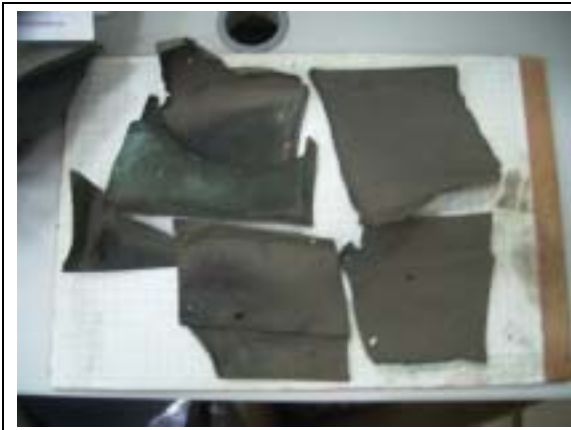
【圖版 6-7】監察院內發現之舊銅皮

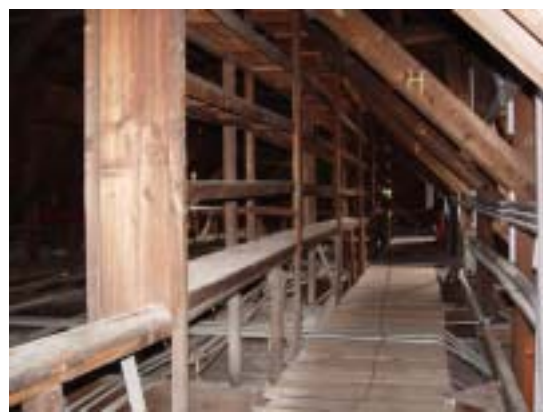
監察院屋架層內一、二區，本次工程中記錄單位得以進入，發現各有一處設置有木製置物架，一區設置於接近三區之週邊，二區設置於忠孝西路側之貓道上。此二處置物根據院內人員表示，為早期一、二樓之辦公空間不敷使用時所增作，用以放置文件，惟近年來已荒廢不再使用。在本次記錄過程中，亦進行實務測量，繪製成圖面。

【圖版 6-9】二區屋架層置物架

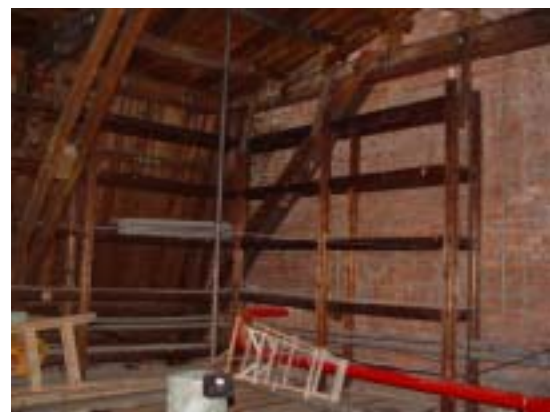
【圖版 6-10】一區屋架層置物架
