台灣地區省道老舊橋梁養護管理
專案調查研究報告

監察院九十七年度 「台灣地區省道老舊橋梁養護管理」序

監察院九十七年度專案調查研究報告

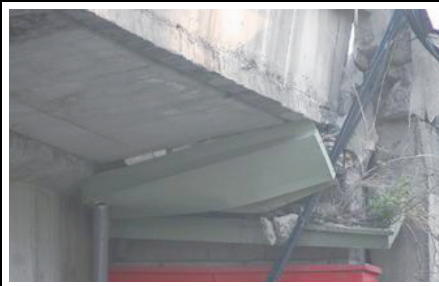
照片 3-1 雜物未清、植物漫生

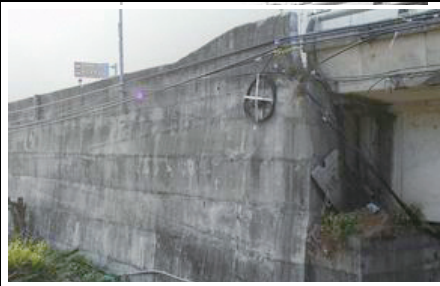
照片 3-2 雜物未清、植物漫生

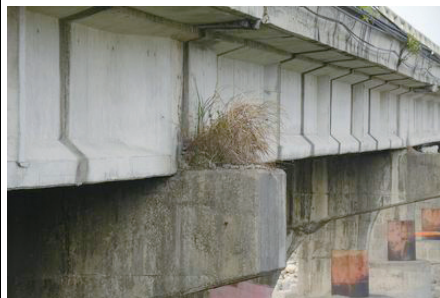
照片 3-4 植物漫生

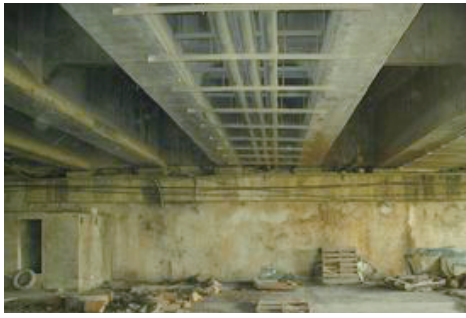
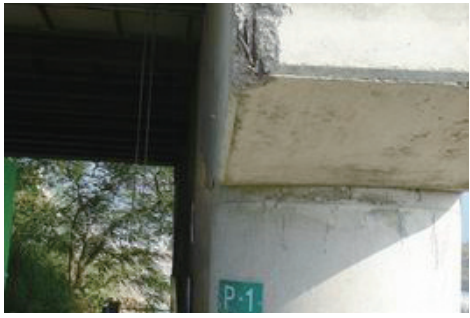
照片 4-7 胸牆附掛管線、堆放易燃物	照片 4-8 帽梁鋼筋外露

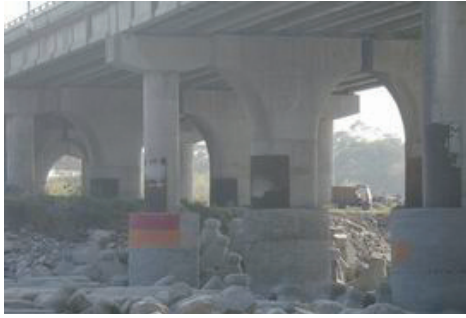
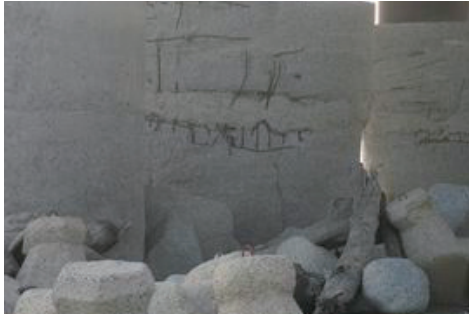
照片 4-9 基礎裸露	照片 4-10 基礎裸露、鋼筋外露

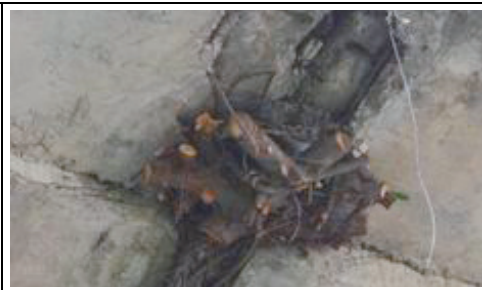
照片 8-2 植物漫生、阻塞排水孔

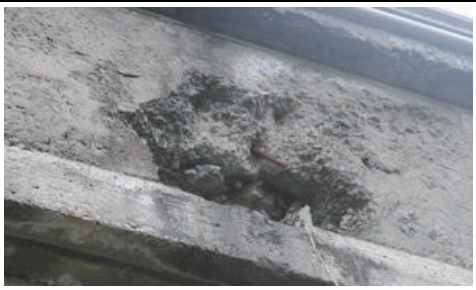
照片 15-3 大梁鋼筋裸露	照片 15-4 橫隔梁鋼筋裸露

省道台 3 線「五虎寮橋」養護情形實地履勘紀錄					
履勘人員：陳○○、陳○○、任○○ 日期：96 年 12 月 12 日					
氣候：晴					
項目	項次	履勘內容	是否發現		缺 失 述 要
			是	否	
底版系統	1	橋面版		v	
	2	摩擦層		v	
	3	伸縮縫	v		伸縮縫直接鋪上瀝青(照片 15-1~15-2)
	4	排水系統		v	
支撐構件	1	大梁	v		大梁鋼筋裸露(照片 15-3)
	2	橫隔梁	v		橫隔梁鋼筋裸露、白華現象(照片 15-4~15-6)
	3	支承墊		v	
附屬設施	1	橋面護欄	v		護欄混凝土剝落、裂縫破損(照片 15-7~15-8)
	2	防撞設施		v	
	3	照明設施		v	
	4	附掛設施		v	
橋台	1	胸牆		v	
	2	翼牆		v	
	3	背牆		v	
	4	橋座		v	
	5	基礎		v	
橋墩	1	橋墩		v	
	2	帽梁	v		帽梁植物漫生(照片 15-9~15-10)
基礎	1	基礎	v		基礎、鋼筋裸露(照片 15-11~15-12)
橋址環境	1	河床刷深 基礎裸露	v		基礎、鋼筋裸露(照片 15-11~15-12)
	2	固床設施	v		固床護坦破壞(照片 15-13~15-16)
	3	河道		v	
	4	高灘地		v

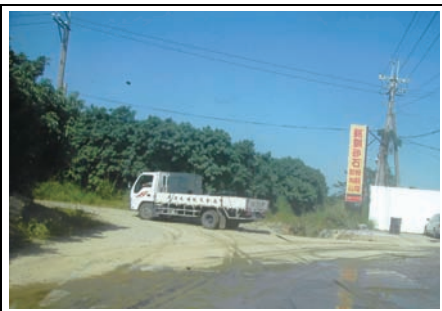
- (3) 惟后豐大橋斷橋後，仍有技師公會人員跟拍到大甲溪后豐大橋段有 3 家以上砂石廠囤積大量土石，甚至第三河川局所稱已設置遠端監控系統之神岡鄉新庄子段，竟有砂石車不絕於途的實況（如下列照片所示）。據該公會人員 97 年 11 月 19 日於本院諮詢會議時表示：「大甲溪下游自豐原至大甲出海口之河床砂石長年遭盜採，其盜採作業均是夜間 10 點以後至清晨 4 點間，將河床砂石大量開採挖取，載運至附近之碎石廠，日以繼夜打碎、篩分後，以重型拖車運送販賣給中部地區之預拌混凝土廠或營造業者，牟取暴利。由於其盜取時段均為下半夜，黑道分子看守管制進入大甲溪通道之路口，配合重金分給縣議員封口費，黑白兩道合作無間，因此盜採作業可以持續數年之久。」
- (4) 事隔 8 日（97 年 11 月 27 日），中國時報及聯合報即刊出一則盜採砂石新聞，摘要如下：「后豐大橋在風災中斷裂，造成兩人死亡、四人失蹤的慘劇，台中地檢署和台中縣警方認為和不法業者盜採河川砂石有關，因此展開緝蟻專案，刑警大

位於大甲溪旁之第二家砂石廠(銘訓砂石廠)

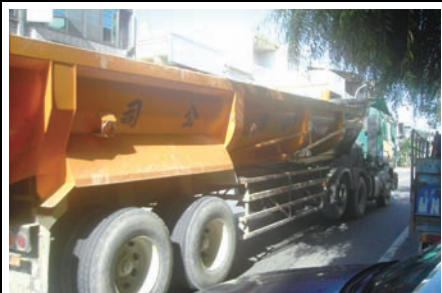
載運砂石料大型拖車經過台中縣神岡鄉新庄村和睦路之情況
