國定古蹟監察院舊大樓  
屋面修復工程  
工作報告書

委託單位：監察院

研究單位：國立台灣科技大學

中華民國 99 年 07 月

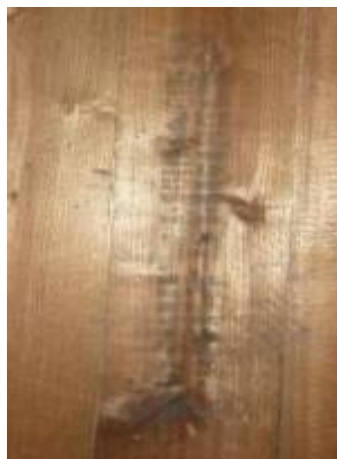
監察院屋頂木構架及屋面板所打印的材料供應商，主要為植松製材與新宮製材兩間製材廠，植松製材設有太字形圈圍記號，新宮製材設中字形圈圍記號。有關木材之材種與產地，在 1915（大正 4）年，植松木材店在《新台灣》雜誌上刊登『阿里山材販賣廣告』<sup>10</sup>，其廣告詞登載，號稱可供應諸官廳使用同等級之木材材料；惟臺北州廳所使用之材，按現場勘察結果，係柳杉木科，但在當時開採『阿里山木材目安價格表』中，並無杉木欄位價格，因此得知監察院使用的木材非產於阿里山。再者，植松製材為當時台灣北部地區進口木材之大廠，在 1927（昭和 2）年臺灣總督府《中央研究所林業部報告（第五號）》，有關「臺灣に於ける木竹材の利用（本島人の部）」<sup>11</sup>，提到外國材部分，述及淡水木材市場中，植松出張所於內地大量輸入杉材，以製材工廠設施，製作內地規格材製品，各市場通路之推廣，販售增加後，並以官廳等特種建築物作為主要使用市場。此外，現場屋面板記錄發現，印有植松製材的屋面板與構件表面發現「台北行」、「厚正八分」、「一等品」、「不割保證平戸 XX」等打印字樣。經由上述的文獻資料及現場記錄得知，監察院使用的木材材料為最高等之杉木，應為日本加工後再進口至台北，屋面板厚度為正八分即約 2.4 公分。

【照片 3-1-10】西翼 11 區「不割保證平戸 XX」打印字樣

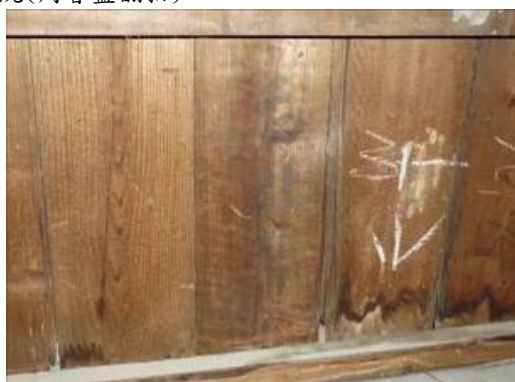
【照片 3-1-11】西翼 11 區「台北行」打印字樣（98.09.17）

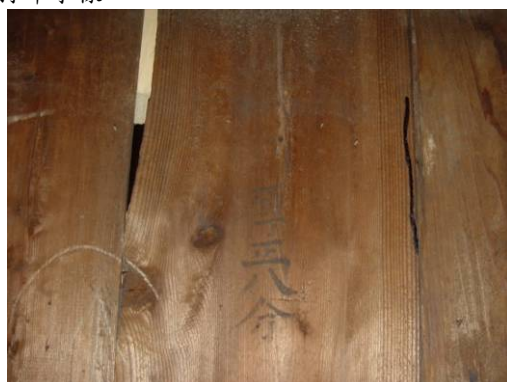
【照片 3-1-12】西翼 22 區「厚正八分」打印字樣（98.09.19）

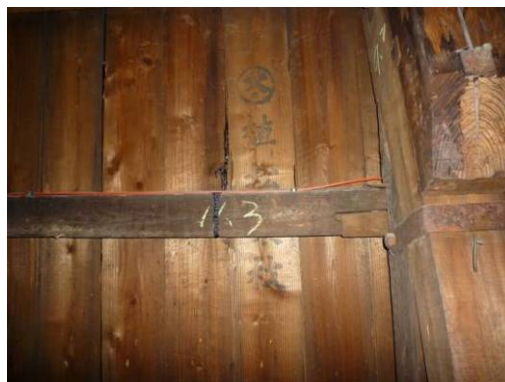
【照片 3-1-14】西翼 15 區「植松製材與太字」打印字樣(98.09.17)

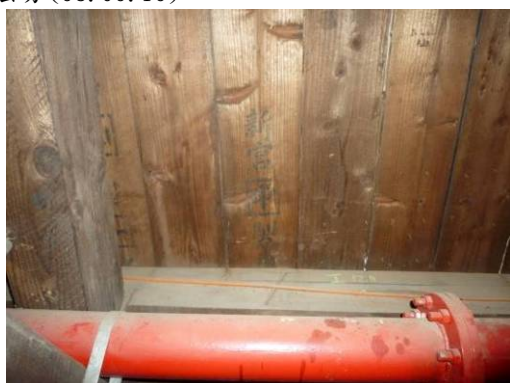
【照片 3-1-15】北翼 11 區「新宮製材與中字」打印字樣(98.09.17)

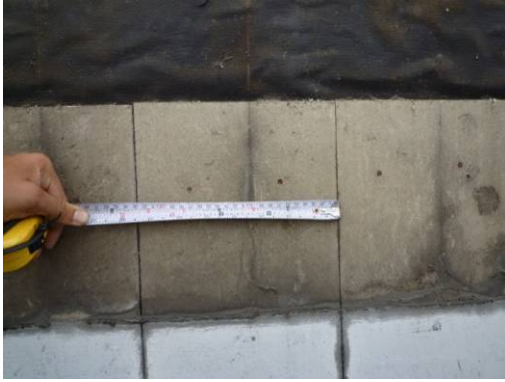
【照片 3-1-73】西翼 1 區屋面瓦寬 23 公分  
(98.08.03)

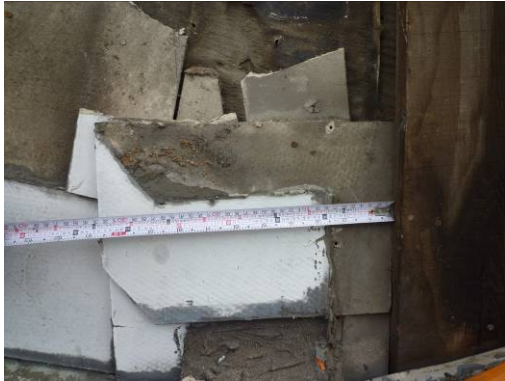
【照片 3-1-75】西翼 11 區斜脊瓦長 33 公分  
(98.08.06)

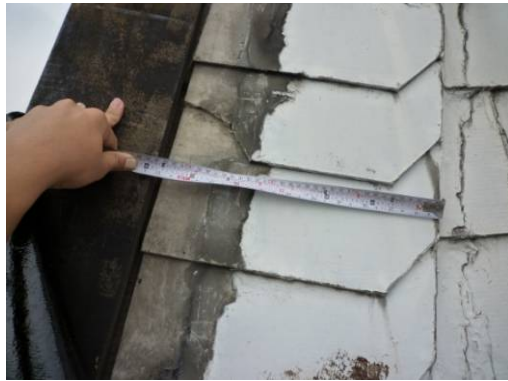
【照片 3-1-76】西翼 11 區斜脊瓦長 33 公分  
(98.08.06)

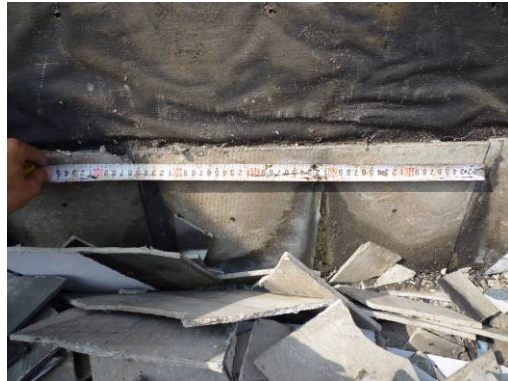
【照片 3-1-78】北翼 4 區起手瓦長 45 公分  
(98.08.18)

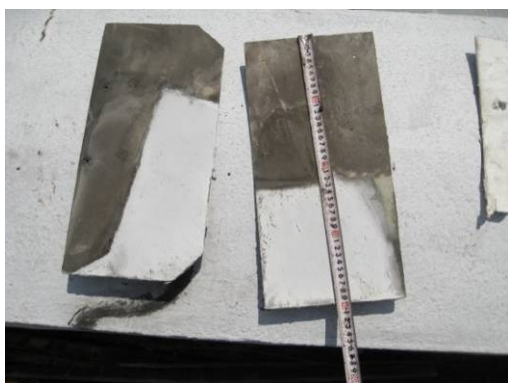
【照片 3-1-81】北翼 9 區之水泥纖維瓦，尺寸為 40x20 公分(98.09.02)

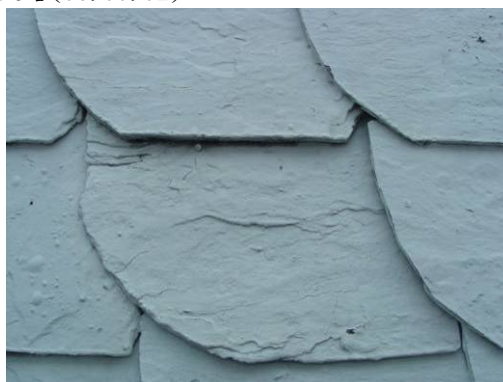
中央穹頂 1 區、2 區、3 區、4 區、5 區目前留有大面積的石板瓦(但多已嚴重劣化，拆卸後無法再利用)，僅局部以石綿瓦、不鏽鋼板及玻璃纖維瓦替換。玻璃纖維瓦厚度為 0.6 公分，石板瓦厚度約為 0.3~0.4 公分，不鏽鋼板厚度為 0.1 公分。6 區、7 區則主要鋪水泥纖維瓦及石綿瓦，8 區主要鋪石綿瓦。

【照片 3-1-84】中央穹頂 3 區之舊有石板瓦(98.09.02)

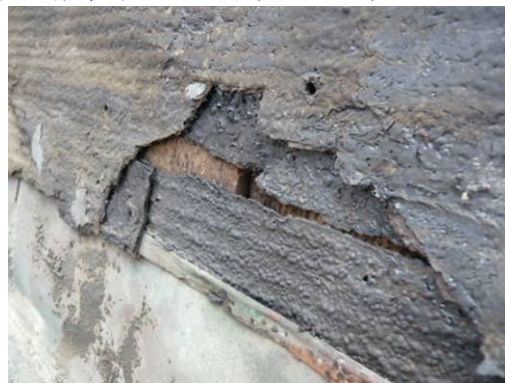
【照片 3-1-127】防水層 2 層:第 1 層油毛氈表面殘留之石板碎片(98.08.25)

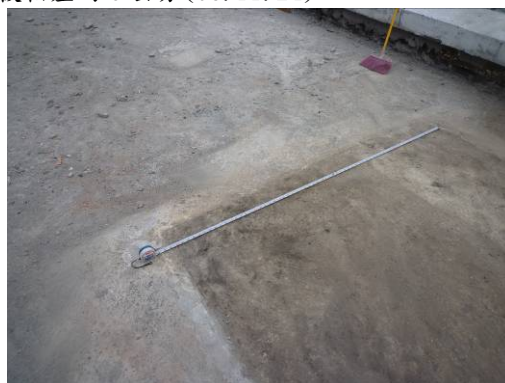
M 形樓梯平台 RC 樓板表面有許多不規則細長裂縫以及一處長寬各約為 2 公尺的填補痕跡，該區域填補的混凝土相較其他區域顏色深，對應至室內樓梯位置，約在 M 形樓梯轉折平台上。此外，鋪面敲除過程中因敲擊力道過大，導致混凝土掉落產生約 10 公分的孔洞(西翼 23 區牛眼窗正前方約 120 公分處)，經觀察發現，監察院澆製的混凝土中，骨材較水泥多(細骨材約 1 公分，粗骨材約 4~5 公分)，且表面殘有許多小孔洞，推測可能為澆製時因無充分攪拌所產生的氣泡。

【照片 3-1-169】M 形樓梯平台填補過的位置，表面混凝土顏色較深(98.11.30)

【照片 3-1-170】填補尺寸約為 2 公尺(98.11.30)

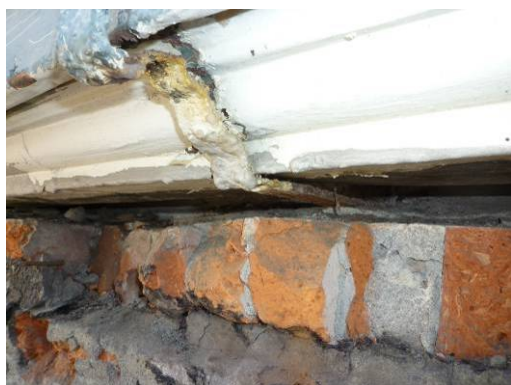
監察院古蹟建築主要分為兩次增建，現場發現兩翼第二期興建的老虎窗與衛塔基座均有收邊，但在同樣位置第一期並無設置收邊【圖 3-1-45】。此外鋪面拆除過程中，西翼第二期興建的天溝紅磚基座有掉落情形，經觀察發現天溝與固定器原為懸空掛設，後來隨著鋪面修繕後高度抬升，因而填補紅磚基座並包覆固定器【圖 3-1-36】。其他區域因無拆除或掉落，故無法進一步確認第一期與第二期施工方式是否相同。

【照片 3-1-191】西翼 4 區平台(第二期興建)天溝固定器基座及後期砌築的紅磚基座(98.11.02)

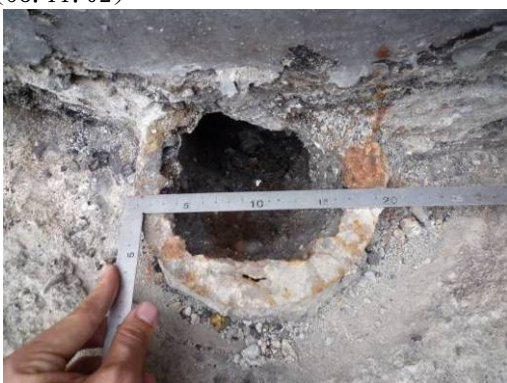
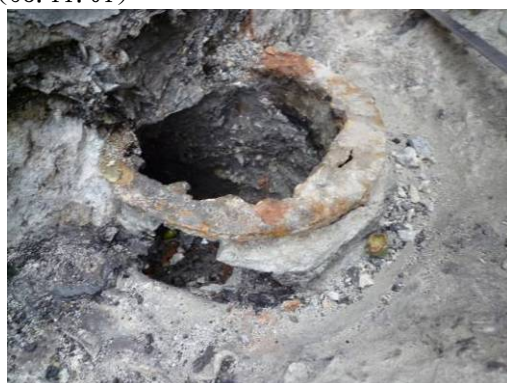
以往修繕中，由於落水管與落水頭口徑不同，為使兩者密合，西翼落水管管口四周以柏油塗抹縮小口徑，直至與落水頭密合。然而西翼 8 區發現，落水管上殘有一塊厚 1 公分，直徑為 19.5 公分的鑄鐵片以水泥砂漿固定，經建築師及院內人員會勘討論，推測鑄鐵片可能為原有構件，功用為固定落水頭，後來經多次修繕後，因鑄鐵片腐朽不堪使用或遺失才直接以柏油塗刷固定。北翼落水頭為與落水管接合，以直徑 16 公分平式鑄鐵落水頭鑽孔結合，四周再以水泥砂漿固定。

【照片 3-1-199】西翼 8 區平台落水管上之鑄鐵片(98.11.11)

【照片 3-1-200】鑄鐵片細部(98.11.11)

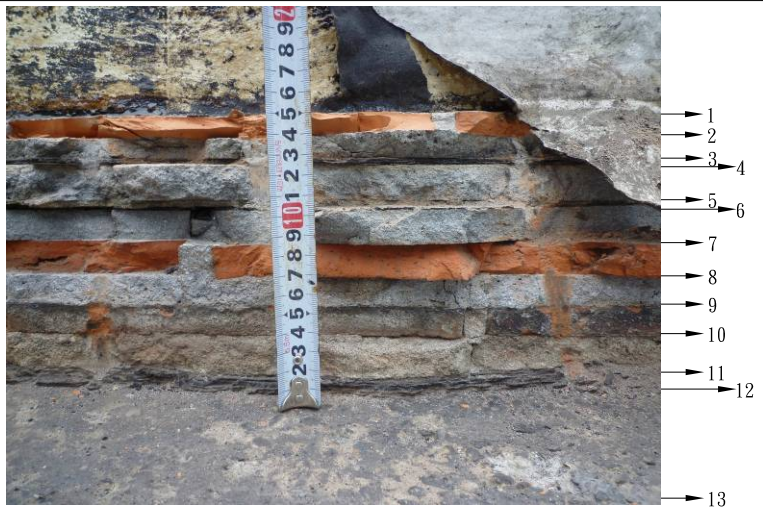
【圖 3-1-46】監察院西翼 1 至 10 區平台鋪面層數圖，本研究繪製。

全區屋頂平台經敲除後發現各區鋪面層數均不相同。西翼 1、2、3、4 區與西翼 7、8、9、10 區平台鋪面共設有 12 層，厚度約為 15.5 公分；由上而下鋪設的材料分別為防水塗料、板磚、水泥砂漿、柏油(約 2 層)、水泥砂漿、柏油(約 3 層)、水泥砂漿、板磚、水泥砂漿、板磚、水泥砂漿、柏油(約 11 層)。

以現場各區鋪面的形式推測，西翼平台第 10、11、12 層與北翼平台第 8、9、10 層的板磚、水泥砂漿和柏油為原有鋪面，之後隨著各區的漏水問題，陸續再往上鋪設或拆除重作。

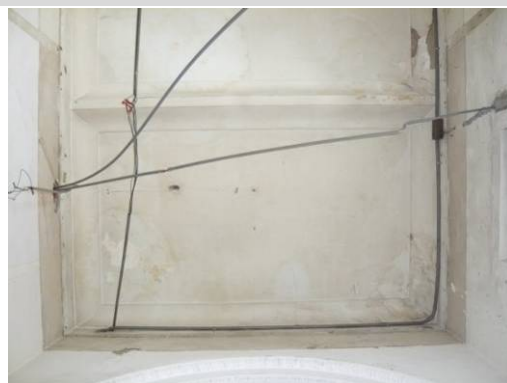
【照片 3-2-2】西翼 203 室天花水漬(98.07.01)

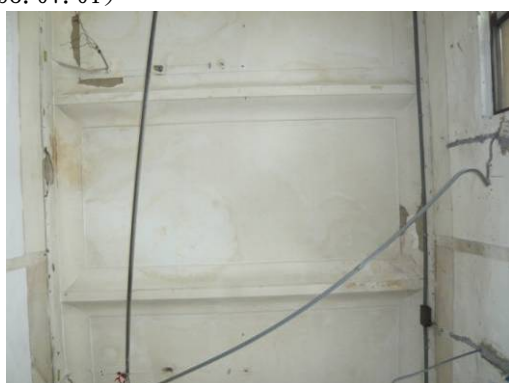
【照片 3-2-3】西翼 203 室天花水漬(98.07.01)

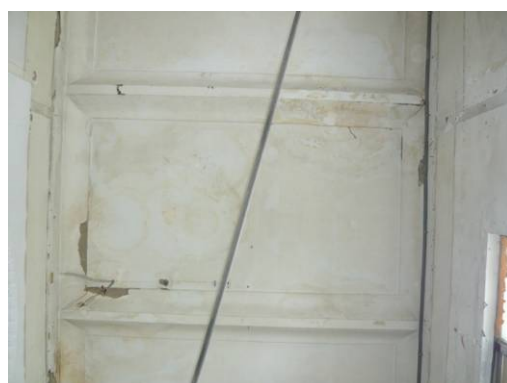
【照片 3-2-4】西翼 203 室天花水漬(98.07.01)

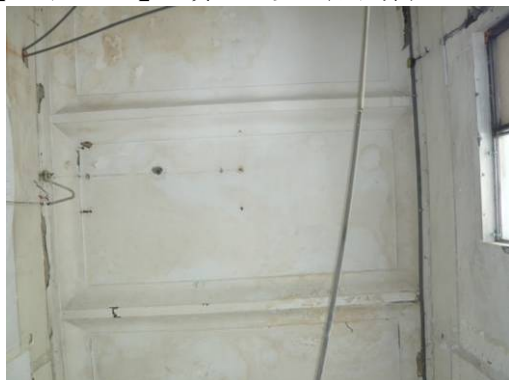
【照片 3-2-5】西翼 203 室天花水漬(98.07.01)

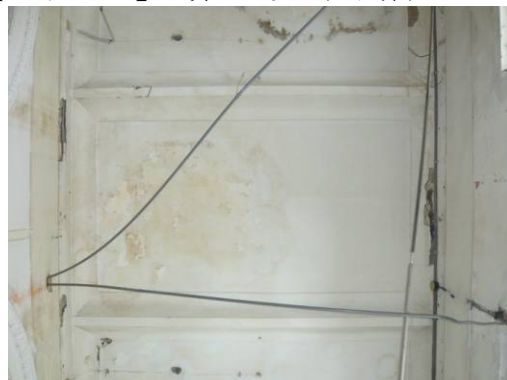
【照片 3-2-6】西翼 203 室天花水漬(98.07.01)

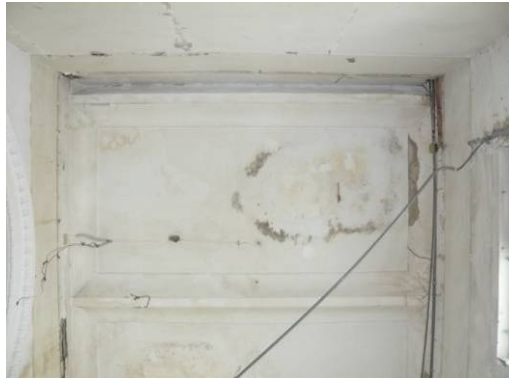
【照片 3-2-7】西翼 203 室天花水漬(98.07.01)

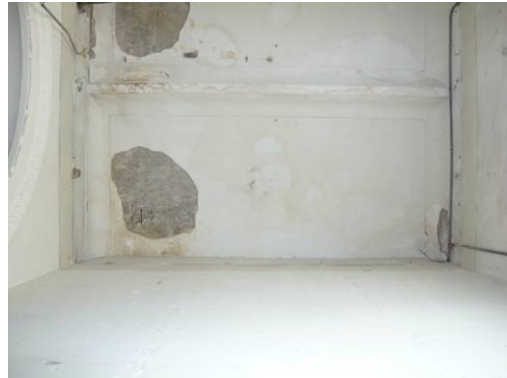
【照片 3-2-8】西翼 202 室天花水漬(98.07.01)

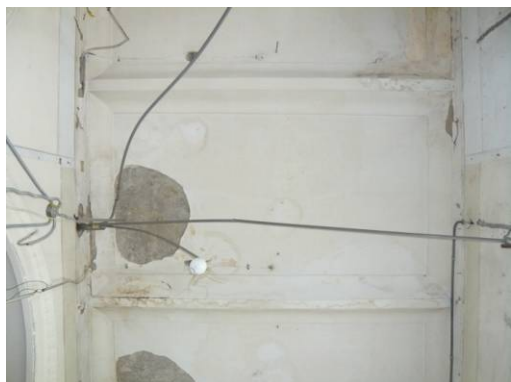
【照片 3-2-9】西翼 203 室天花水漬(98.07.01)

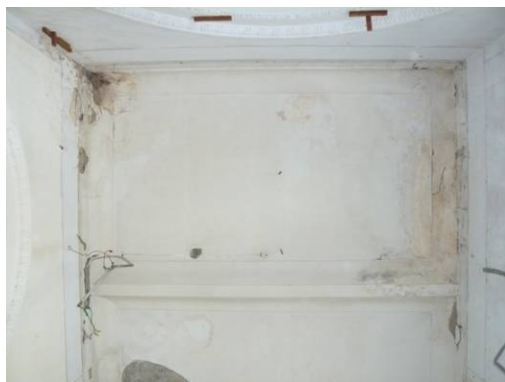
【照片 3-2-10】西翼 202 室天花水漬(98.07.01)

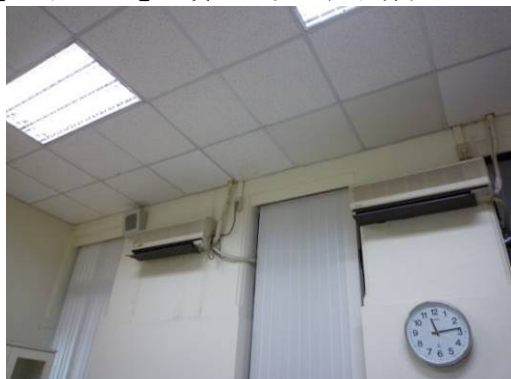
【照片 3-2-11】交通及採購委員會天花板水漬(98.09.29)

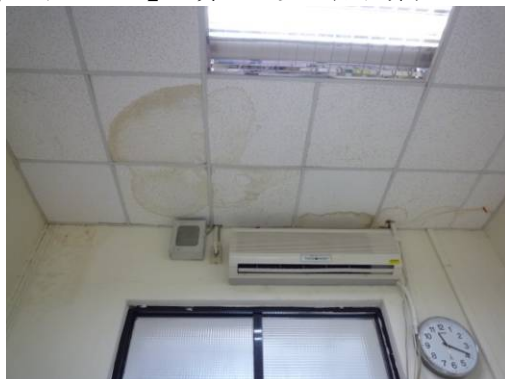
【照片 3-2-12】教育及文化委員會天花板水漬(98.09.29)

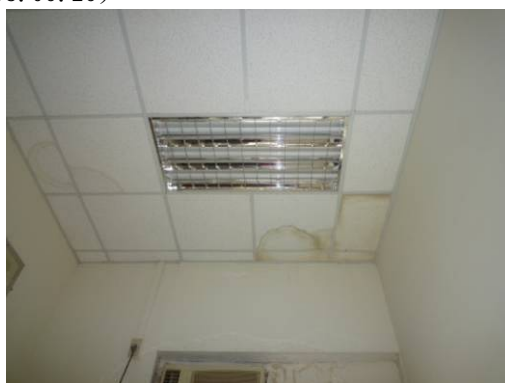
【照片 3-2-14】國防及情報委員會天花板水漬(98.09.29)

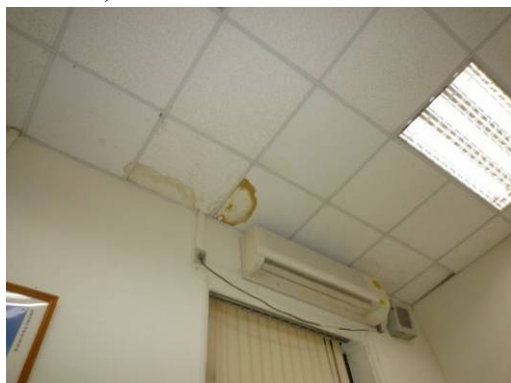
【照片 3-2-15】國防及情報委員會天花板水漬(98.09.29)

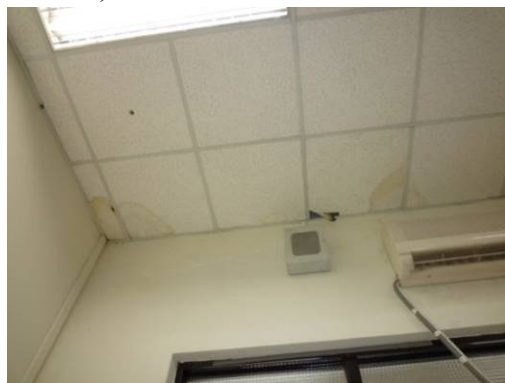
【照片 3-2-16】國防及情報委員會天花板水漬(98.09.29)

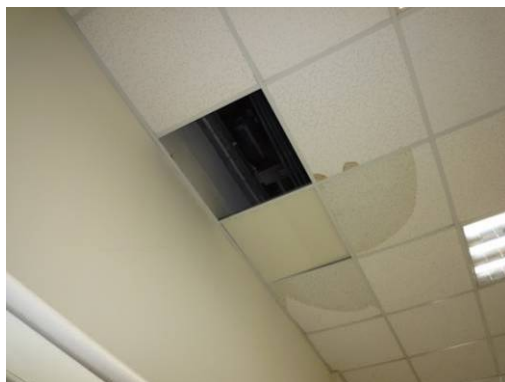
【照片 3-2-18】內政及少數民族委員會天花板水漬(98.09.29)

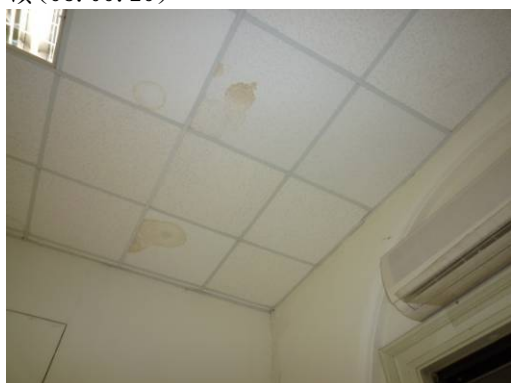
【照片 3-2-19】內政及少數民族委員會天花板水漬(98.09.29)

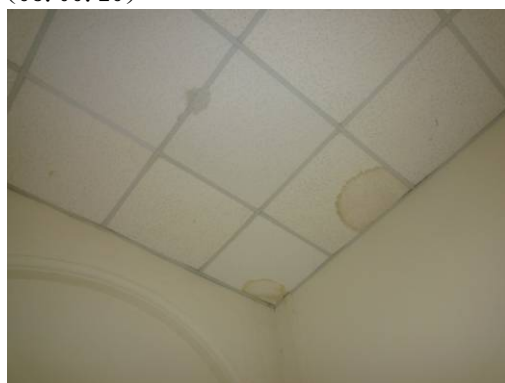
【照片 3-2-20】內政及少數民族委員會天花板水漬(98.09.29)

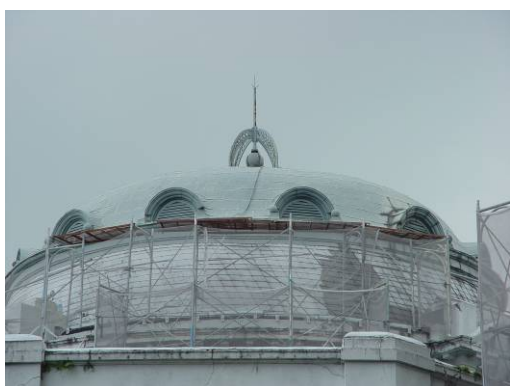
監察院屋頂突出物共有 7 處，包括 6 支避雷針及 1 支煙囪。避雷針部分，1 支設立於中央穹頂，2 支設立於西翼塔樓屋頂前後端，2 支設立於北翼塔樓屋頂前後端，1 支設立於西翼翼樓屋頂。避雷針為鑄鐵構件，導電管線多以塑膠管包覆，僅部分因連接牆體絕緣體而裸露，避免因下雨天觸摸而導電；由於避雷針長期曝曬在外，基座已有多處腐朽及矽利康修繕跡象，且包覆的塑膠管已有多處斷裂外露，此外，西翼塔樓後側靠近中央庭園側的避雷針接收器目前已偏移原位。監察院煙囪位於西翼，屬於第一期興建之範圍，目前煙囪表面以油漆塗刷無異樣，僅有底層出現細小裂縫。

【照片 3-2-40】中央穹頂避雷針(98. 12. 31)

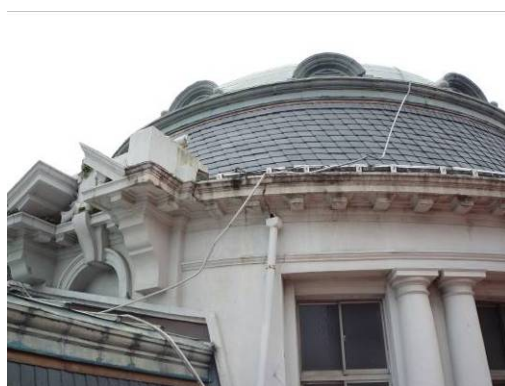
【照片 3-2-41】中央穹頂避雷針導線  
(98. 12. 31)

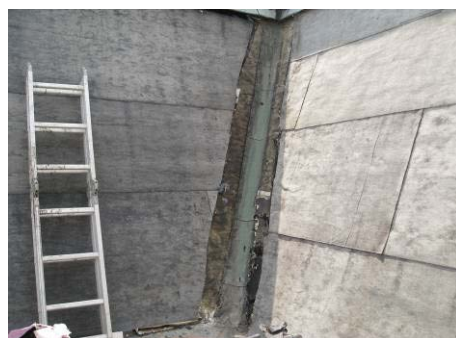
【照片 5-3-24】保留原始銅製圓形  
谷溝(98.08.27)

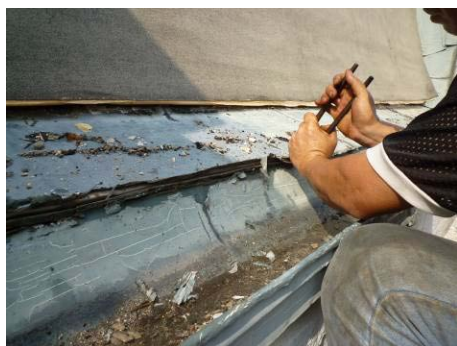
- A. 拆卸天溝固定器
- B. 反折固定已施作之  
自黏式防水毯
- C. 清理表面矽利康及  
倒鈎
- (A) 矽利康為過去  
因水切板與天  
溝無法相扣而  
施作
- D. 拔除固定吊子
- E. 拆除不鏽鋼水切板

【照片 5-3-27】清除表面矽利康及  
倒鈎(98.08.14)

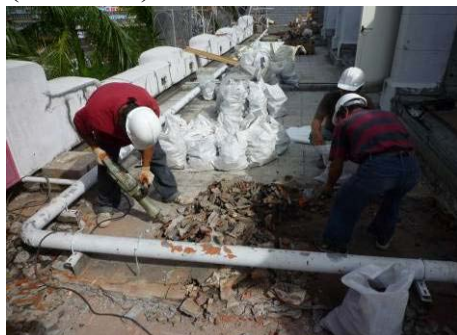
【照片 5-3-35】層數確認後全面敲除(98.10.31)

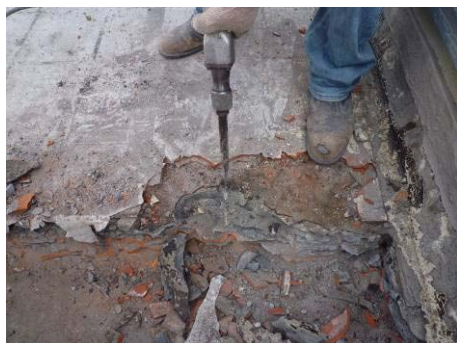
【照片 5-3-37】第4層柏油及第5層水泥砂漿(98.10.31)

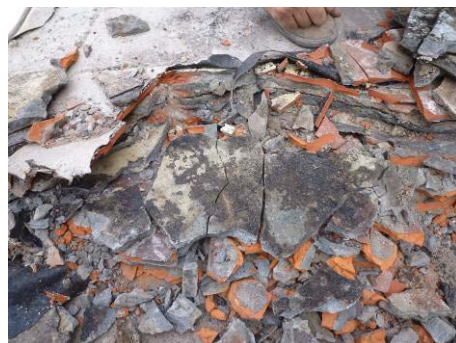
【照片 5-3-38】第6層柏油及第7層水泥砂漿(98.10.31)

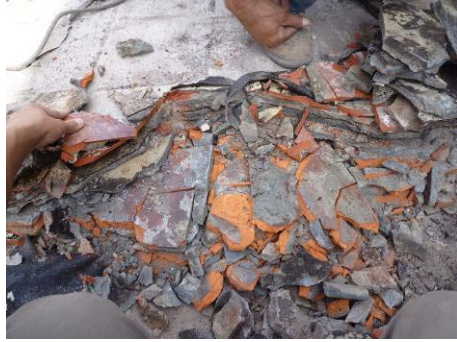
【照片 5-3-39】第 8 層板磚  
(98.10.31)

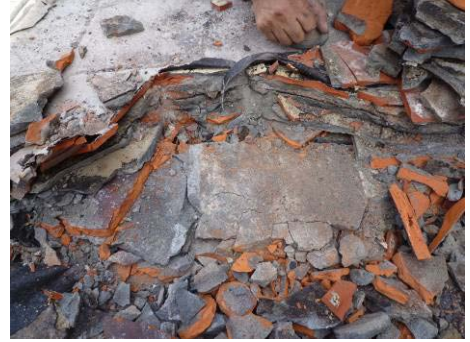
【照片 5-3-40】第 9 層水泥砂漿  
(98.10.31)

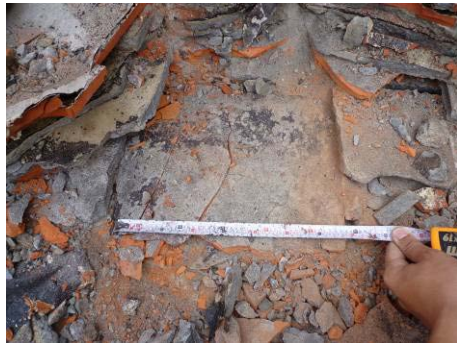
【照片 5-3-41】第 10 層板磚 28 公分  
(98.10.31)

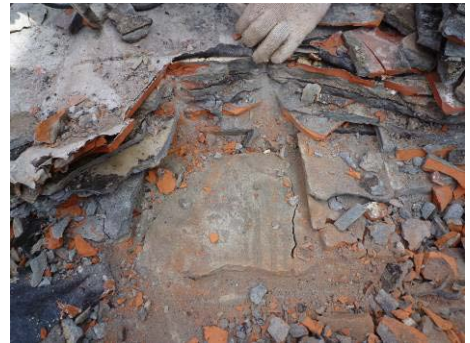
【照片 5-3-42】第 11 層水泥砂漿  
(98.10.31)

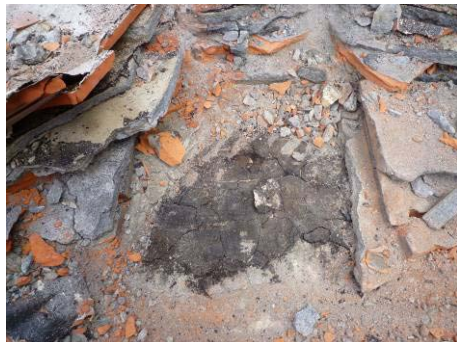
【照片 5-3-43】第 12 層柏油  
(98.10.31)

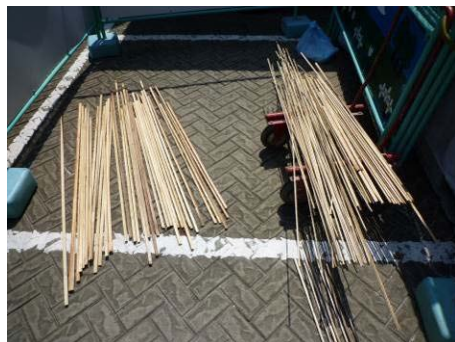
【照片 5-4-1】修補用的細木料 (98.08.17)

還未鋪設的兩翼內側屋面與中央穹頂，因考量舊防水層有 1 至 4 層差異，且有浮凸現象，因此全面拆除至屋面板。然而由於屋面板因年久而有收縮狀況，使榫卯接合處產生 0.5 至 1.5 公分不等的裂縫，經建築師與承商討論後，決定先以細木料及樹脂填補裂縫，之後再以石膏粉混合樹脂塗抹，使屋面板接合榫卯縫隙密合。

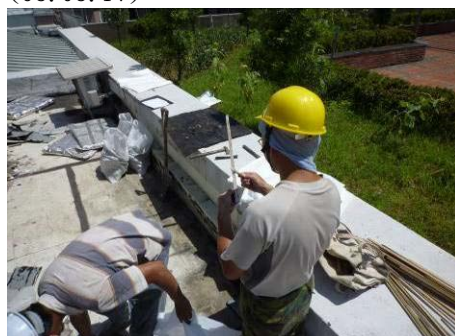
【照片 5-4-3】塗抹樹脂(98.08.28)

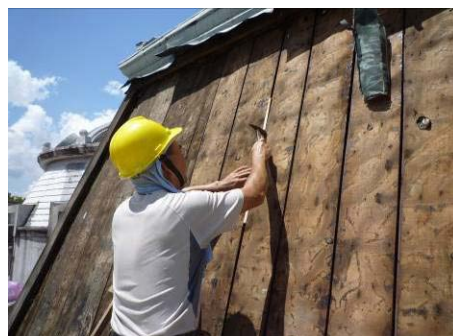
【照片 5-4-4】釘子固定(98.08.28)

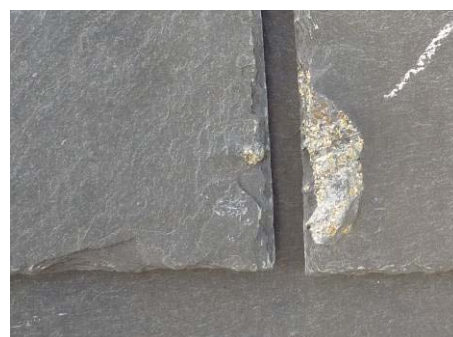
施作因素:兩翼完成石板瓦鋪設，並進行上緣線板施作時，由於屋面高度過高需配合梯子施作，雖然梯子與石板瓦表面已施作防護處理，但仍有少數石板瓦在施作過程中破損。此外，兩翼鋪設石板瓦後，經多次下雨發現，部分石板瓦表面外露金屬結晶。

討論結果:經建築師、監察院院內人員、營造廠、施工廠商四方現場勘查討論，為避免金屬結晶長期暴露產生生鏽、破損等問題，決議將含有結晶的石板瓦全部抽換，送往檢驗局化驗金屬成分與含量，並且將原合約3年保固改為4年。經檢驗結果得知，結晶石板瓦的含水率、耐衝擊、彎曲強度均符合標準，所含礦物成分為硫(S)與鐵(Fe)。

【照片 5-5-143】結晶石板瓦(98.11.27)

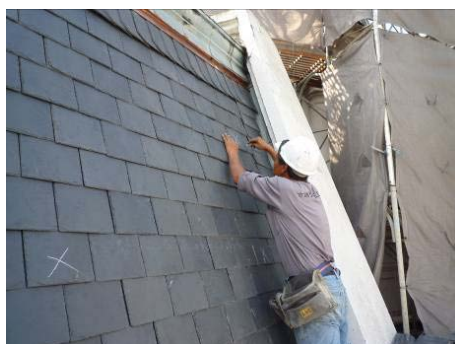
【照片 5-5-144】檢視各區含有金屬結晶或破損之石板瓦(98.11.27)

- A. 檢視各區屋面含有金屬結晶的石板瓦
- B. 抽換石板瓦
  - (A) 拔釘器斬斷固定石板瓦之螺絲釘
  - (B) 篩選表面平順無缺角的石板瓦
  - (C) 電鑽鑽孔
  - (D) 螺絲釘固定
  - (E) 銅板加工：裁切寬6公分、長21公分的銅板，上緣反摺1.5公分
  - (F) 利用拔釘器植入銅板並扣住上緣石板瓦

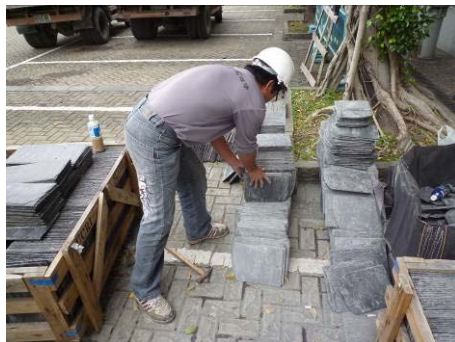
【照片 5-5-180】篩選石板瓦 (98.11.28)

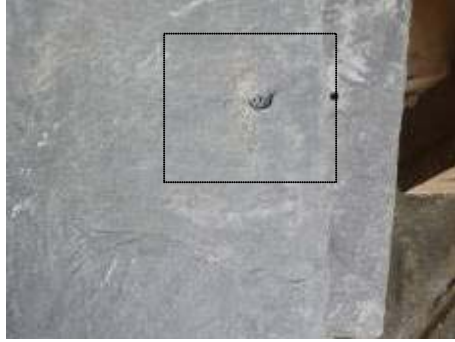
【照片 5-5-182】結晶石板瓦  
(98.11.28)

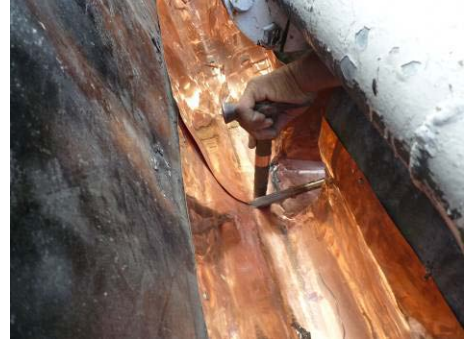
【照片 5-6-122】錫焊填縫(98.10.25)

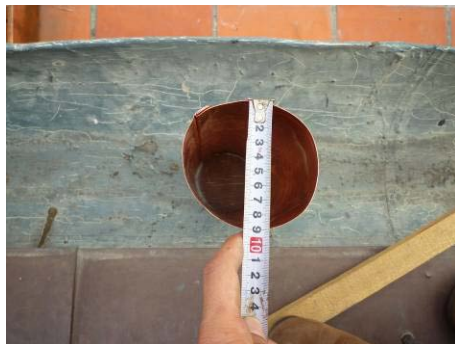
【照片 5-6-249】導管直徑約為 9 公分 (99. 03. 06)

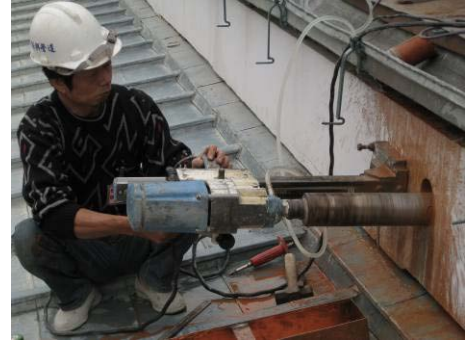
【照片 5-6-262】考量落水管斜率連續  
沖孔兩次(98.12.25)

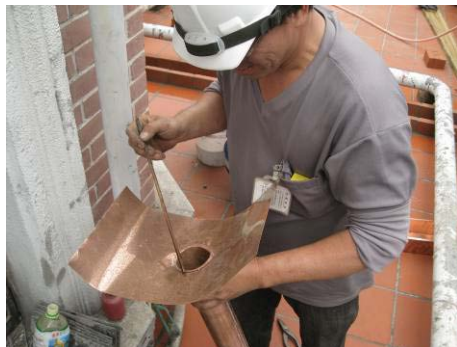
【照片 5-6-280】接合處以錫焊固定(98. 12. 25)

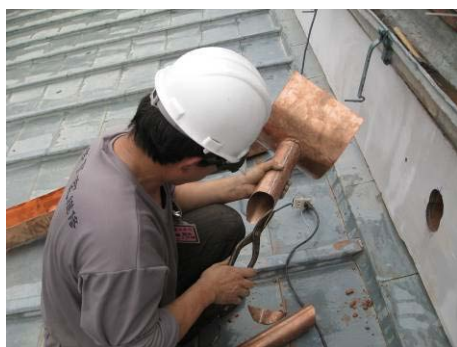
【照片 5-6-283】裁切重新以倒角圓管接合(98. 12. 26)

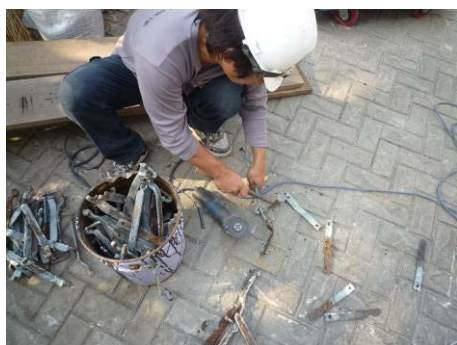
【照片 5-6-303】篩選堪用之天溝固定器(98.12.11)

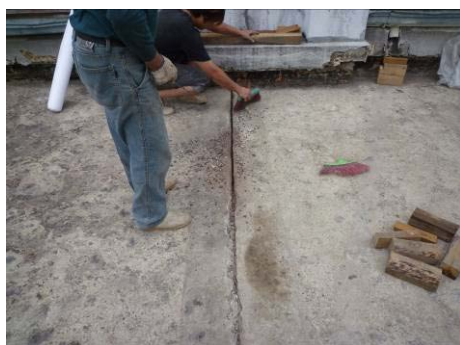
【相片 5-7-17】檢視裂縫位置及深度(98.11.11)

- 檢視裂縫位置及深度
- 清理縫內碎石
- 填補不織布
- 澆製橡膠瀝青
- 表面縫隙鋪設 RA 防水

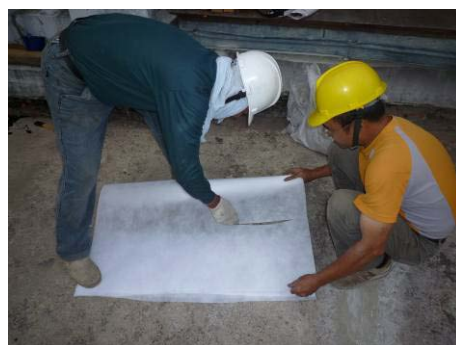
【相片 5-7-18】裁切不織布(98.11.11)

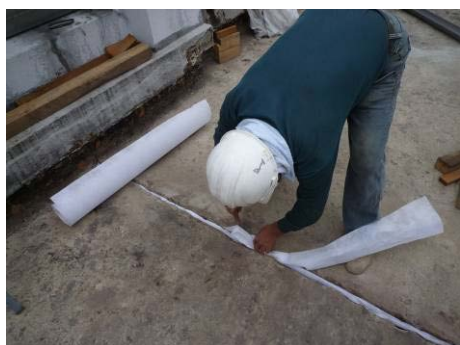
【相片 5-7-19】填塞不織布(98.11.11)

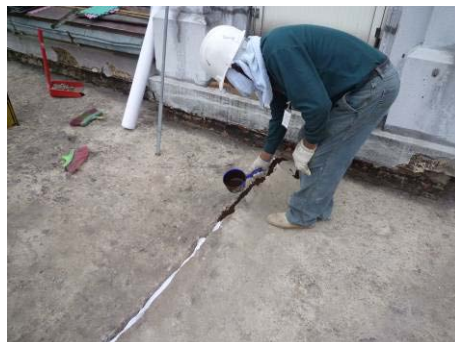
【相片 5-7-22】澆製橡膠瀝青  
(98.11.11)

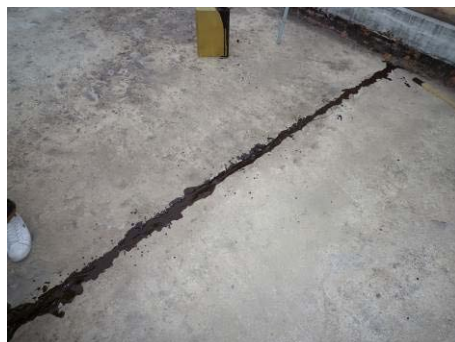
【相片 5-7-24】完成修補(98.11.11)

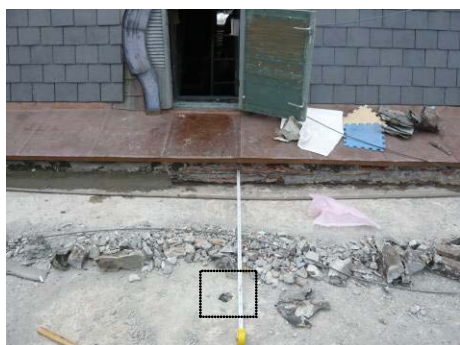
【相片 5-7-27】記錄破洞相關位置  
(98.12.01)

- 清理樓板表面碎石
- 架設模板
- 澆製水泥砂漿
- 靜置待乾

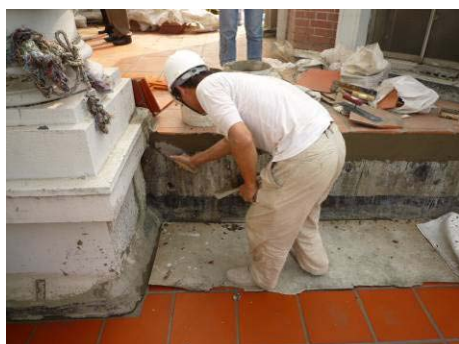
【相片 5-7-75】收邊處粉刷 1:3 水泥  
砂漿(99.03.11)

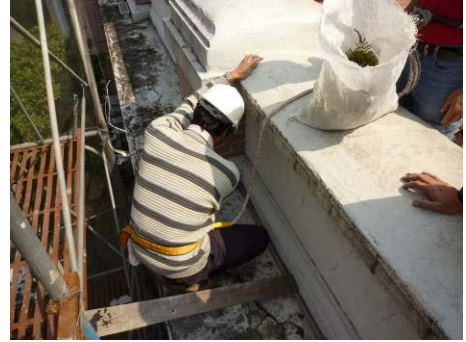
【相片 5-7-78】拔除雜草(99.03.12)

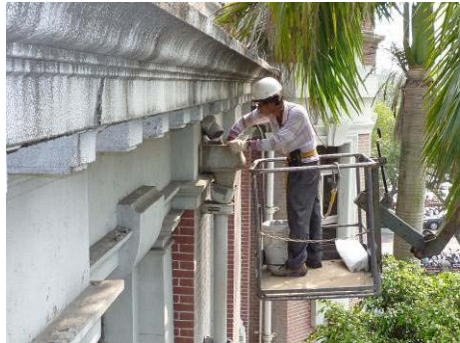
【相片 5-7-79】清理集水器內積砂及落葉(99.03.12)

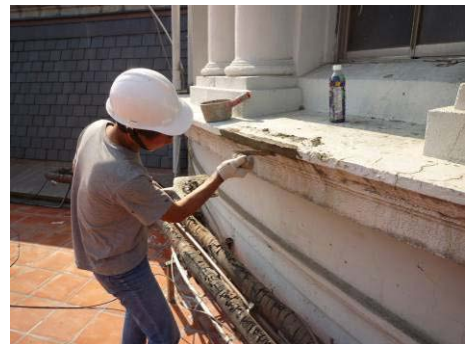
【相片 5-7-92】填補水泥砂漿(99.03.12)

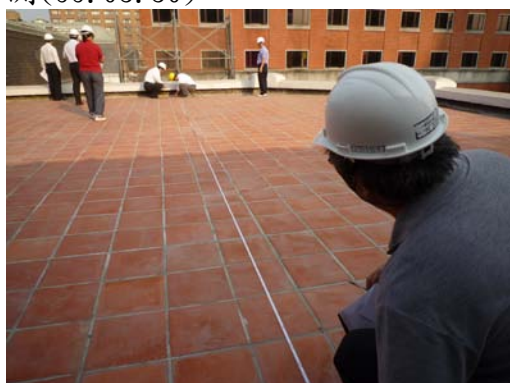
【照片 6-2-9】M形樓梯平台板磚實作量測(99. 03. 30)

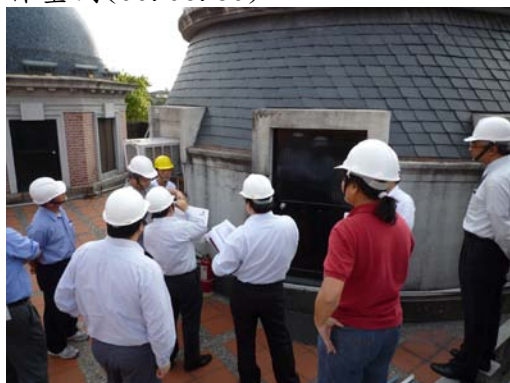
【照片 6-2-11】檢視大碉堡收邊銅板(99. 03. 30)

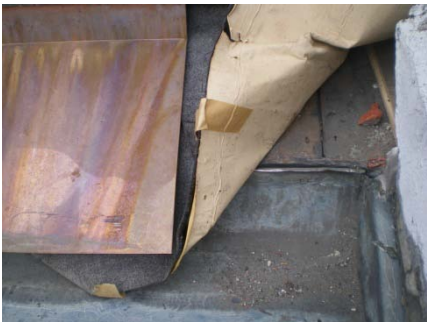
次數	缺失具體情形	缺失發生原因	現況情形	查驗日期	改善日期
01	防水毯底層銅皮尚未施作。	承商將舊有銅皮拆除，需照舊有銅皮復原。

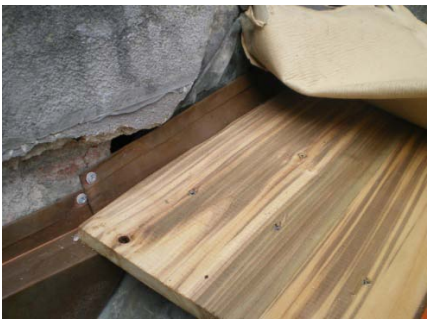
98.09.23	98.09.25
02	銅製平台與老虎窗交接處，水切未施作完成。	承商未注意到。

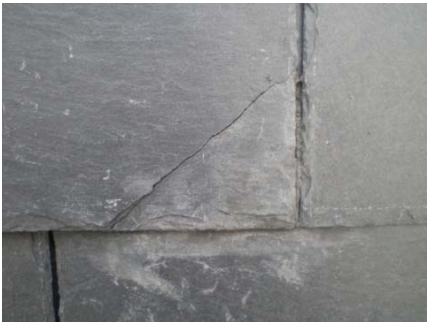
98.09.24	98.09.25
03	石板瓦尚未更換，發現損壞石板瓦有工人使用 Silcon 做修補。	石板瓦施作時，所搭設臨時鷹架碰撞石板瓦造成破損

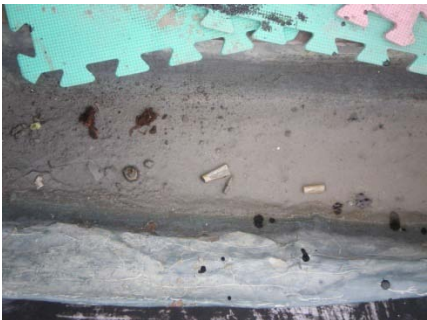
98.11.09	98.11.15
04	檳榔渣及菸頭堆積於天溝內。	檳榔渣及菸頭隨手丟棄。

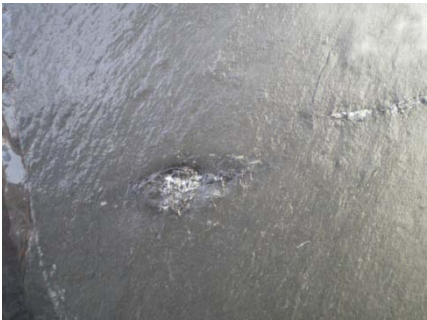
98.11.16	98.11.20
05	石板瓦有破損及結晶、鏽蝕。

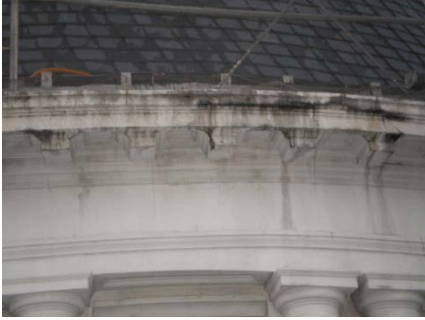
06	穹頂天溝試水，水從牆壁滲出。	天溝裂縫未修補完整。

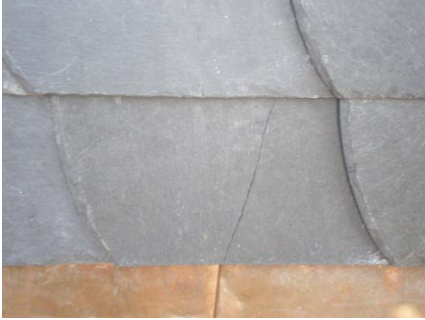
98.12.11	98.12.20
07	石板瓦破損，需更換。	石板瓦施作時碰撞破損。

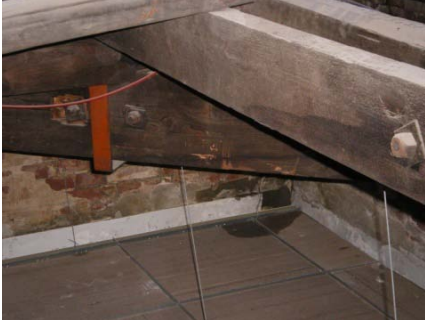
98.12.11	98.12.20
08	D 區衛塔轉角處仍有漏水。

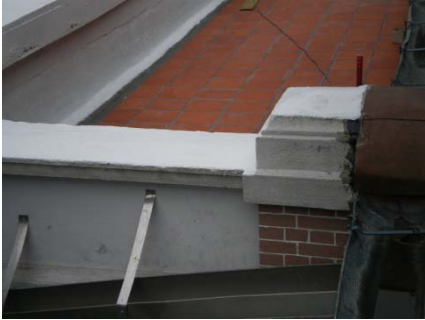
98.12.15	98.12.22
09	防水膠 E 區尚未施作完成，C 區防水膠未乾管線壓住導致破損。	E 區施作時師傅未注意牆面另一側，施作完防水膠有開裂。

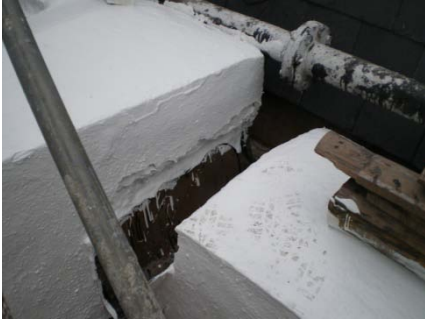
98.12.25	98.12.27
10	施作銅製水溝及斜脊時敲除原有牆面。	泥作尚未施作。
