國定古蹟

監察院

委託單位：監察院
研究單位：財團法人臺灣工業技術
研究發展基金會
計畫主持人：王惠君
中華民國97年12月

舊大樓北翼防火隔間改善工程 工作報告書

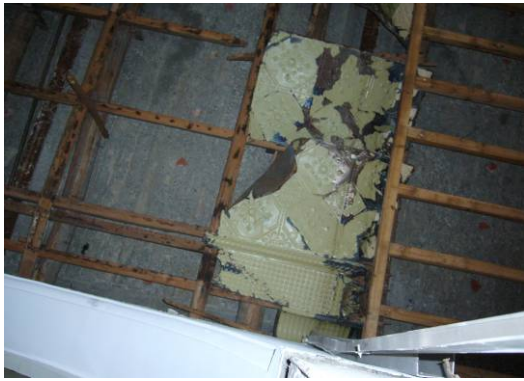
原有天花構架與金屬亞鉛天花板

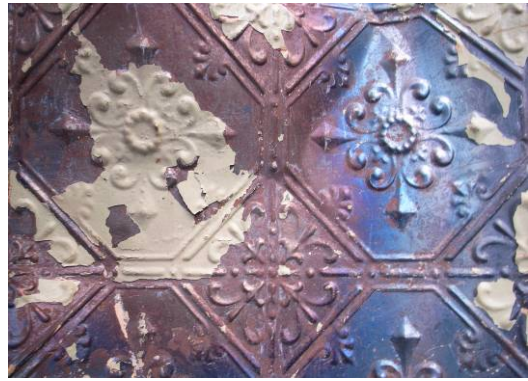
金屬亞鉛天花板

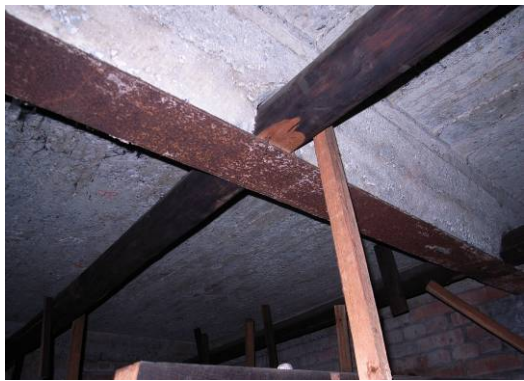
工字形鋼樑與原木樑關係

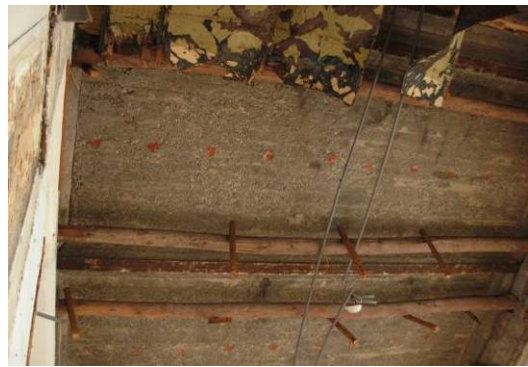
使用磚碎片作為骨材

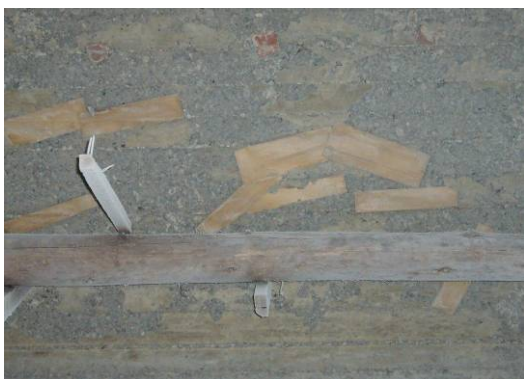
疑似使用木片作為骨材

¹ 在過去相關論文、修復工程報告書與案例中較少看到使用木塊作為骨材的方式，但因排列方式、大小、材質以及呈現於混凝土表面深淺不一，僅能初步判斷並非為模版拆除後的痕跡。

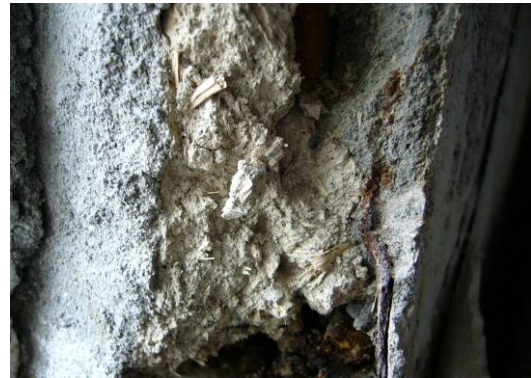
原有牆體粉刷層

此次施工範圍主要為監察院舊大樓北翼的一樓部分之區域，施工內容主要為拆除舊有木作隔間、天花板與 PVC 或地毯地坪等裝潢，新作防火隔間、天花、與地板，並加入新空調等設備。在拆除過程中可看到地坪與天花的原始樣貌，並且在將原有包覆牆面的木作牆拆除後，發現原有內牆部分牆體粉刷層與窗台邊緣漏水、浮凸狀況嚴重，所以將原有部分牆面粉刷層拆除。因此在拆除工程後，發現可透過不同的構造、施工方式辨別日治時期分期興建的痕跡，與戰後修繕的痕跡。下列為原有構造特色與過去增改狀況：

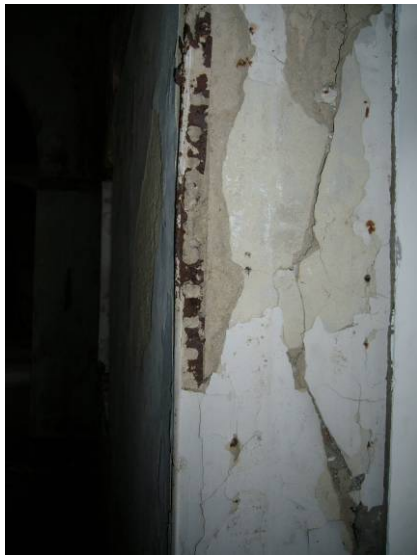
鐵製護角

透過痕跡調查可發現，在室內牆體轉角處有使用鐵製護角收邊的狀況，並將護角釘於牆上的木磚固定；但因多已生鏽、破損，因此在本次改善工程中，在拆除牆體粉刷層時，一併拆除鐵製護角，但因護角的材料已和現今室內裝修時，所使用的材料不同¹，因此重新開模訂製新的護角。

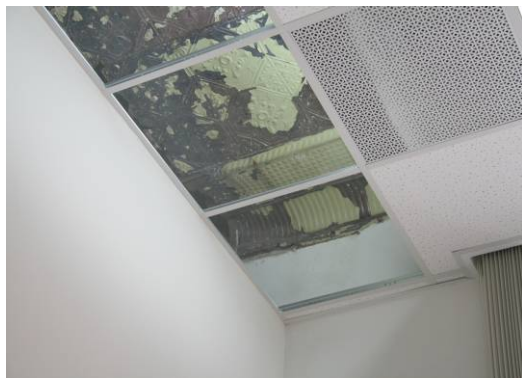
修復後將金屬亞鉛天花板展示

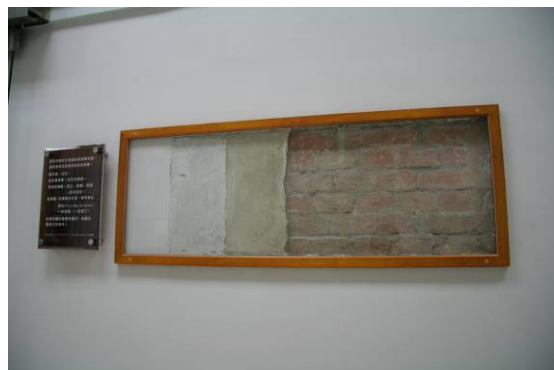
修復後透過分層介紹的方式展示

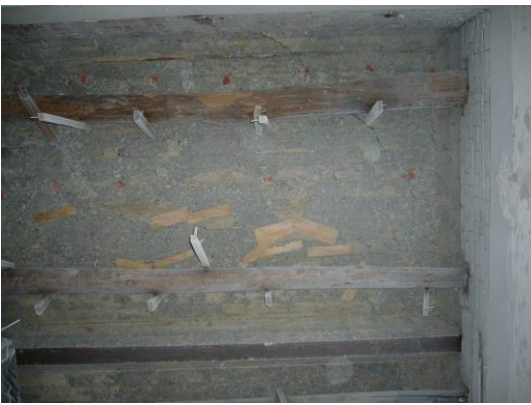
<p>【照片 3-1-5】整體為磚拱結構</p>	<p>【照片 3-1-6】在部分空間發現小木塊骨材</p>

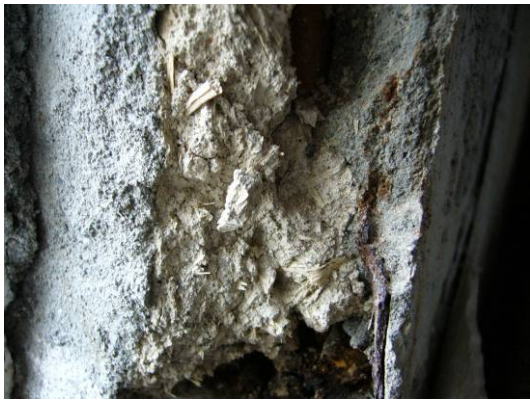
在原有木作牆面拆除後發現，原有牆面並未拆除，但窗口處多處剝落。由剝落處可看到，在磚牆外的粉刷層主要有兩層，內層由稻梗、稻穀、牡蠣殼灰與黏土組成之土層，外層則由麻絨加石灰的粉刷面層，總厚度約 3.5 公分。並且在轉角處發現，為了使粉刷層施作時，牆體

<p>【照片 3-1-29】粉刷層</p>	<p>【照片 3-1-30】鐵製護角</p>

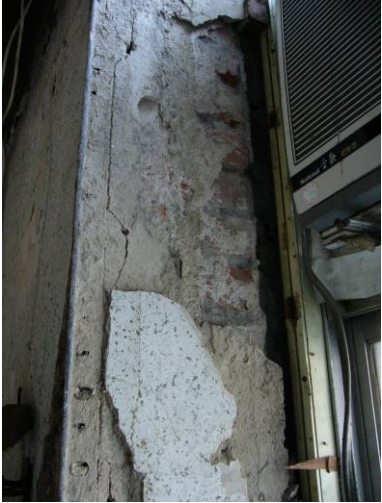
轉角能有筆直的線條，因此使用鐵製護角，並且固定於原有牆體之木磚上，並且此鐵製護角於所有稻梗粗糠土層牆面轉角皆可見。

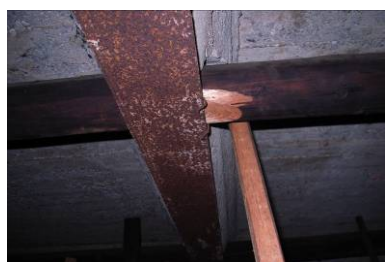
【照片 3-2-10】工字形鋼樑
因工字形鋼樑下緣並未包覆混凝土，外露處目前已生鏽

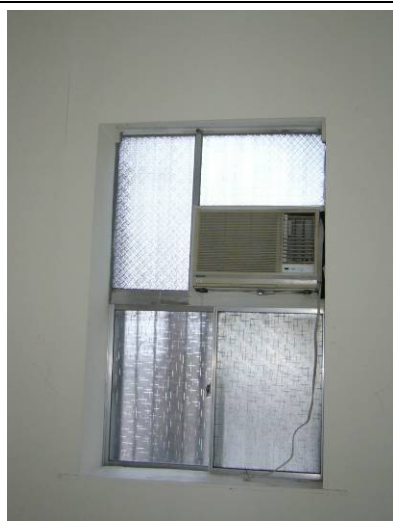
【照片 3-2-11】窗戶更改
後期因使用關係，將所有原有木窗改為鋁窗，目前在施工範圍已無原有木窗留存。

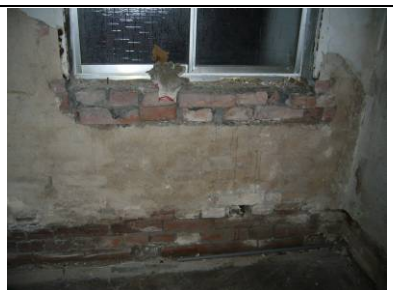
【照片 3-2-12】窗戶更改
在走道側的開口為配合鋁窗大小，將原有窗戶縮小。

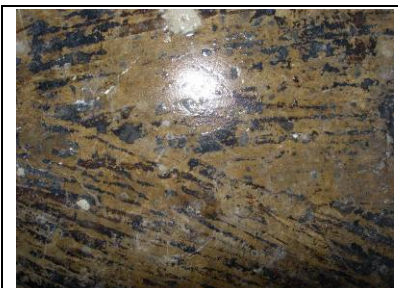
<p>【照片 3-2-16】因過去使用 PVC 地磚為地坪材料，在去除地磚後，原有殘膠仍難以去除。</p>
---	--

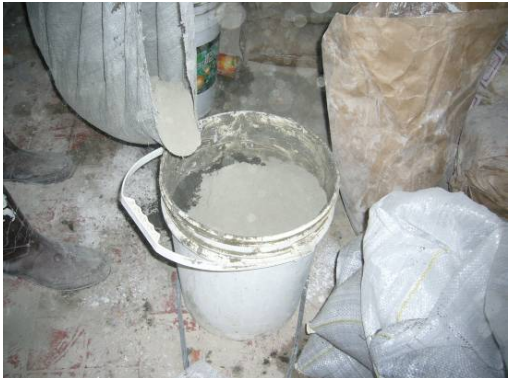
【照片 5-2-25】加入水泥 970126	【照片 5-2-26】加入砂 970126

- a. 將原有腐朽之木磚敲除後，清理磚孔。
- b. 使用白灰麻絨：水泥：砂：水比例為 1:1:1:1 的砂漿，再加入少許的海菜粉拌合，作為黏結木磚與原有磚孔的黏結材。如果太濕，加入少許白灰，增加工作性。【照片 5-2-25】、【照片 5-2-26】、【照片 5-2-27】、【照片 5-2-28】、【照片 5-2-29】、【照片 5-2-30】
- c. 將木頭磚填入，使用鐵鎚敲擊，使其固定。【照片 5-2-31】、【照片 5-2-32】
- d. 再使用同樣比例的砂漿抹平。【照片 5-2-33】

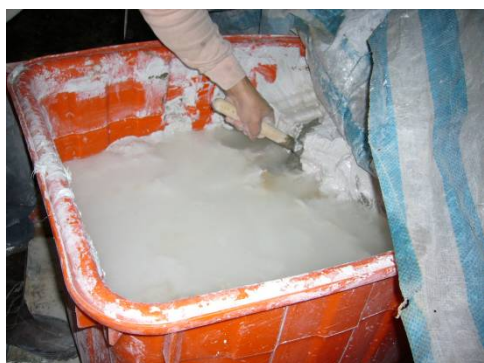
【照片 5-2-27】加入白灰麻絨 970126

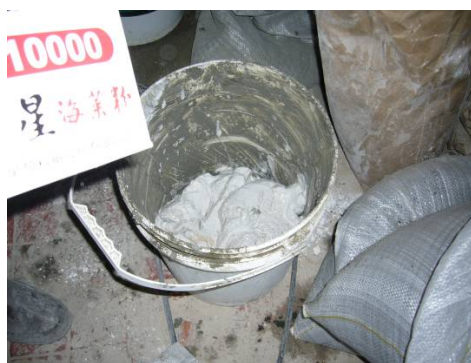
【照片 5-2-28】加入白灰麻絨 970126

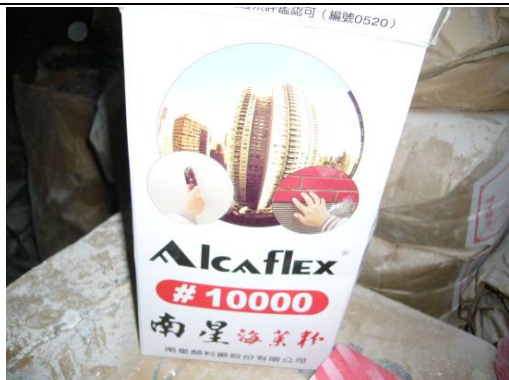
【照片 5-2-29】加入少量的海菜粉 970126

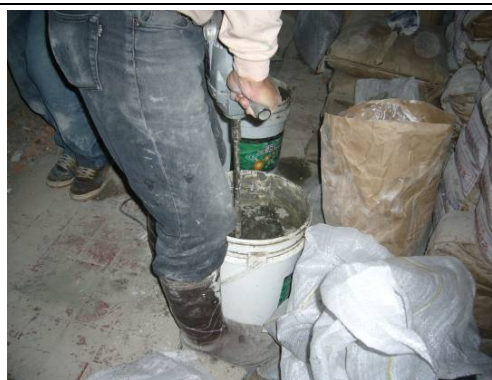
【照片 5-2-30】使用攪拌機攪拌 970126

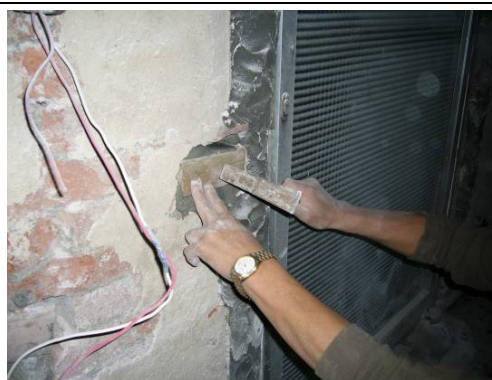
【照片 5-2-32】使用鐵鎚將木磚敲入 970126

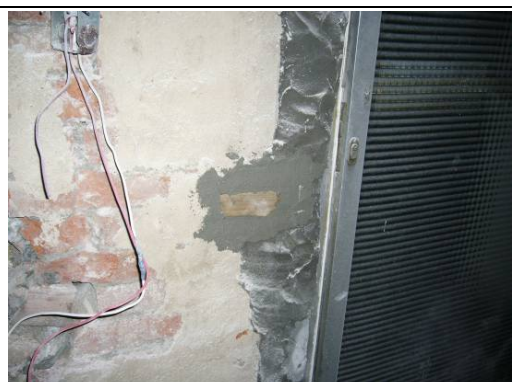
【照片 5-2-33】再使用砂漿填補面層 970126

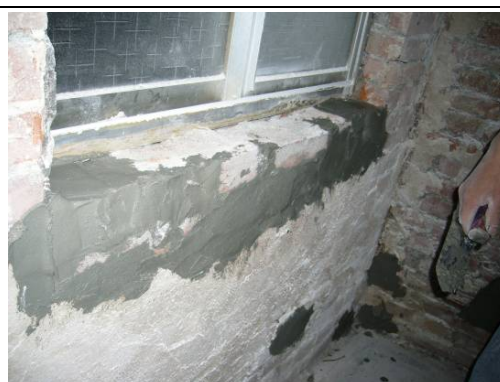
【照片 5-2-34】修補窗台附近之木磚 970126

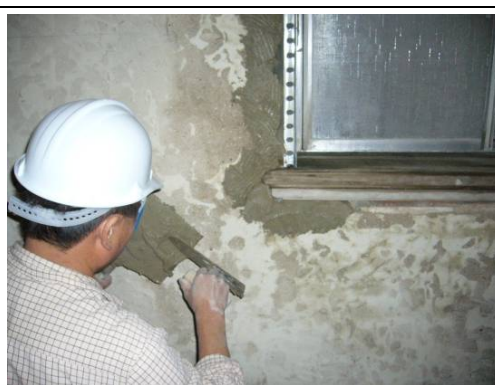
【照片 5-2-42】修補 (陳華性師
傅)970130

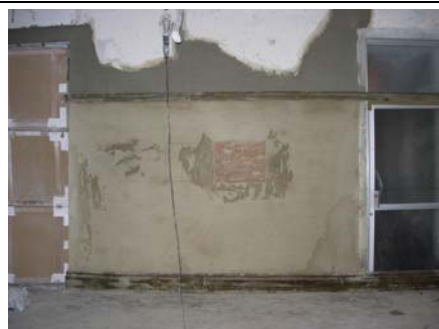
【照片 5-2-55】在陳情受理中心設置展示窗

f. 為了使日後至監察院參訪之民眾能夠瞭解監察院原有牆體粉刷層構造形式，因此在陳情受理中心的牆面上，留出一寬 120 公分、高 45 公分、離地高 135 公分的展示窗，使用厚 10mm 的透明壓克力以螺絲固定，以分層說明的方式標示。

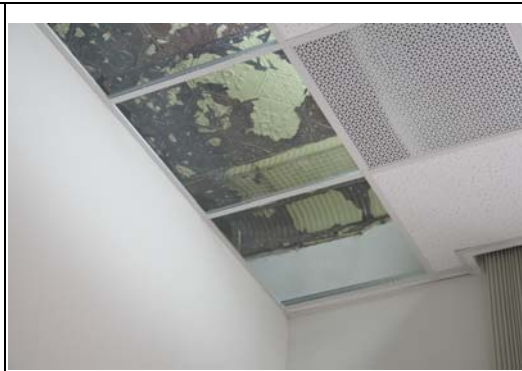
【照片 5-4-2】可透視原有亞鉛天花
970613

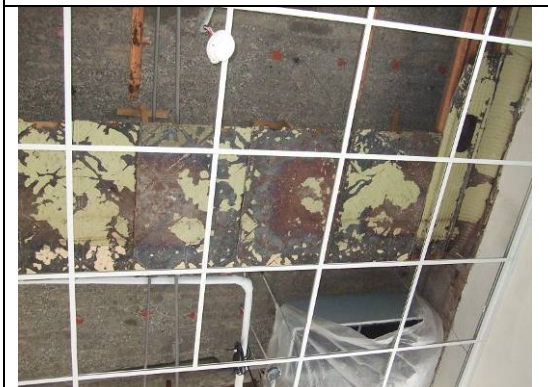
【照片 5-4-7】將原有天花維持原貌
970302

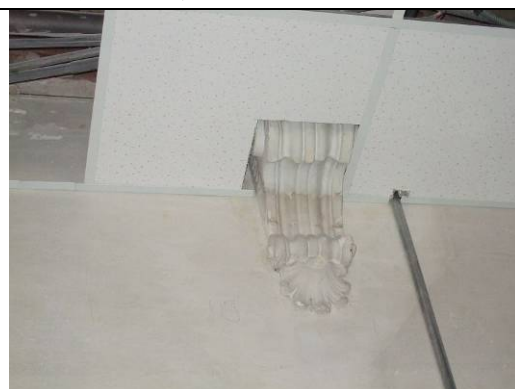
【照片 5-4-10】避開牛腿 970302

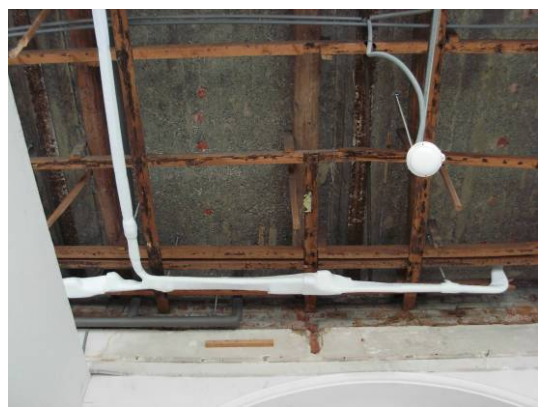
【照片 5-8-9】以白色 PVC 帶包覆
970108

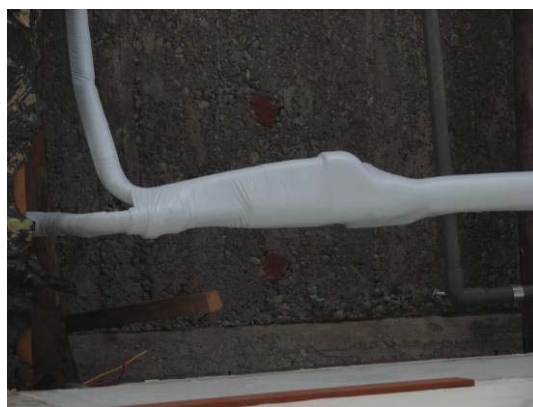
【照片 5-8-10】白色 PVC 帶包覆特寫
970129
